## BITACORA ELECTRÓNICA DE OBRA

Confirma Bitacora:	Nro Informe:	Fecha Informe:	Nombre De La Obra:	Personal Encargado:
Si	10	27 - 05 - 2023	Mejoramiento de la Carretera Oyón-Ambo, Tramo II: Dv. Cerro de Pasco-Dv. Chacayan	MANUEL GODOFREDO TREJO HUERTA

**INFORME N° 10-2023**  
**ENTIDAD: PROVÍAS NACIONAL / DIRECCIÓN DE OBRAS**  
**FINANCIAMIENTO: RECURSOS ORDINARIOS**  
**OBRA: MEJORAMIENTO DE LA CARRETERA OYÓN – AMBO, TRAMO II, DESVIÓ CERRO DE PASCO (KM 181+000) – DV. CHACAYÁN (KM 230+000)**

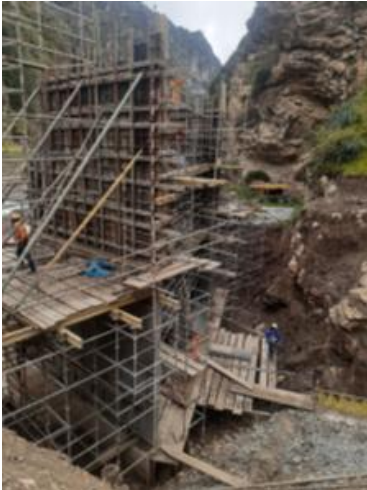
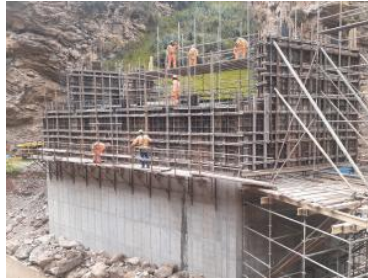
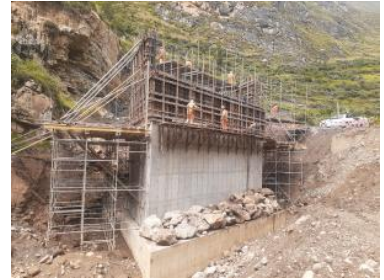
PUENTE TAMBOCHACA  
PROGRESIVA: KM 210+025 LADO DERECHO  
ENCOFRADO DE ESTRIBO LADO DERECHO (SEGUNDO CUERPO) DE PUENTE

PERSONAL UTILIZADO:  
01 CAPATAZ, 05 OPERARIOS, 02 OFICIALES, 03 PEONES  
MAQUINARIA Y EQUIPO UTILIZADO:  
PLANCHAS DE TRIPLAY FENÓLICO DE 18 MM, PLANCHAS METÁLICAS, LISTONES DE MADERA,  
HERRAMIENTAS MANUALES, ARNES DE SEGURIDAD Y LINEA DE VIDA  
ANDAMIO METALICO

-SE REALIZO EL CONTROL DE ENCOFRADO DE ESTRIBO LADO DERECHO (SEGUNDO CUERPO) DE PUENTE TAMBOCHAÇA, KM 210+025 L/D.

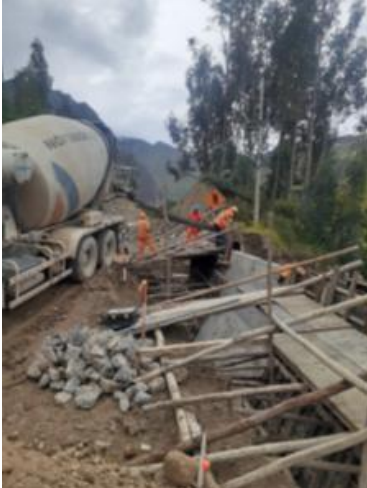
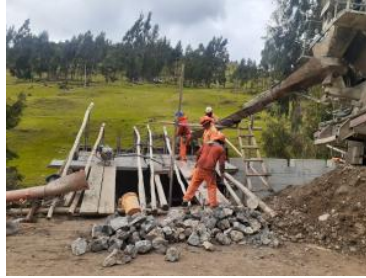
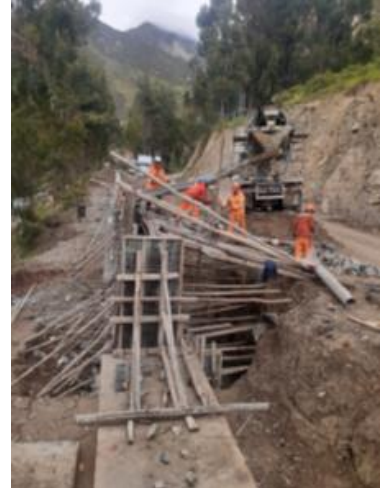
MURO DE CONCRETO CICLOPEO  
PROGRESIVA: KM 205+700 A KM 205+759.83 LADO DERECHO  
COLOCACIÓN DE CONCRETO CICLOPEO F´C=175 KG/CM2 + 30% PM (8 M3) EN PANTALLA PAÑO 12  
DE MURO DE CONCRETO CICLOPEO

PERSONAL UTILIZADO:  
01 CAPATAZ, 01 OPERARIO, 01 OFICIAL, 01 PEON  
MAQUINARIA Y EQUIPO UTILIZADO:  
HERRAMIENTAS MANUALES, 01 CAMION CONCRETERO MIXER, 01 VIBRADOR DE CONCRETO

-SE REALIZO EL CONTROL DE ELABORACIÓN DE MEZCLA DE CONCRETO Y COLOCACIÓN DE CONCRETO CICLOPEO F'C=175 KG/CM2 + 30% PM (8 M3) EN PANTALLA PAÑO 12 DE MURO DE CONCRETO CICLOPEO, KM 205+700 A KM 205+759.83 L/D

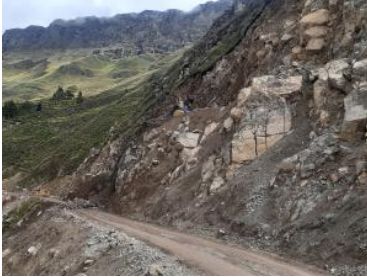
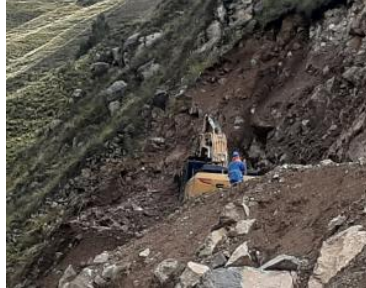
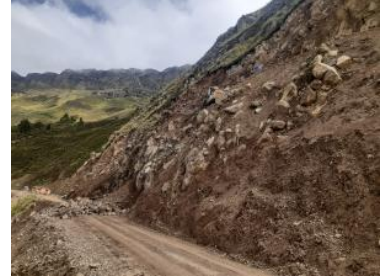
MOVIMIENTO DE TIERRA

PROGRESIVA: KM 202+650 LADO IZQUIERDO

CONSTRUCCION DE BANQUETA: CORTE Y ELIMINACION DE MATERIAL ROCA SUELTA DE TALUD  
LADO IZQUIERDO, ALTURA 7 M APROXIMADAMENTE

01 CAPATAZ, 02 VIGIAS, 01 OPERADOR DE MAQUINARIA

01 EXCAVADORA ORUGA

-SE REALIZO EL CONTROL DE CONSTRUCCION DE BANQUETA: CORTE Y ELIMINACION DE MATERIAL ROCA SUELTA DE TALUD LADO IZQUIERDO, ALTURA 7 M APROXIMADAMENTE, KM 202+650

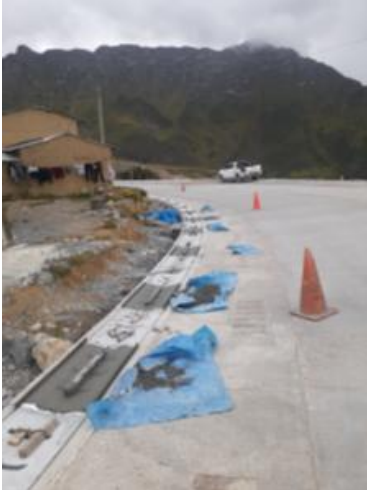
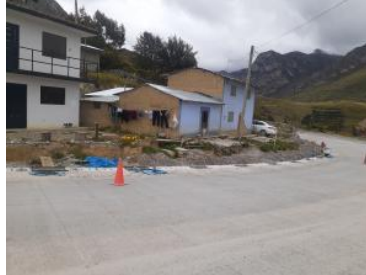
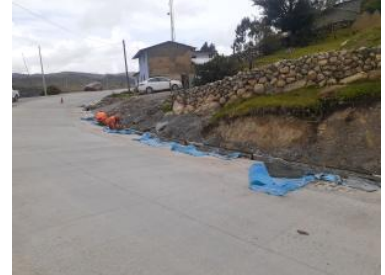
CUNETTA TIPO II  
PROGRESIVA: KM 196+160 A KM 196+250 LADO IZQUIERDO  
COLOCACIÓN DE CONCRETO F´C=210 KG/CM2 (2.5 M3) EN LOSA SUPERIOR PAÑOS  
INTERCALADOS DE CUNETTA TIPO II

PERSONAL UTILIZADO:  
01 OPERARIO, 01 OFICIAL  
MAQUINARIA Y EQUIPO UTILIZADO:  
HERRAMIENTAS MANUALES, 01 CAMION CONCRETERO MIXER

-SE REALIZO EL CONTROL DE ELABORACIÓN DE MEZCLA DE CONCRETO Y COLOCACIÓN DE CONCRETO F'C=210 KG/CM2 (2.5 M3) EN LOSA SUPERIOR PAÑOS INTERCALADOS DE CUNETTA TIPO II, KM 196+160 A KM 196+250 L/I

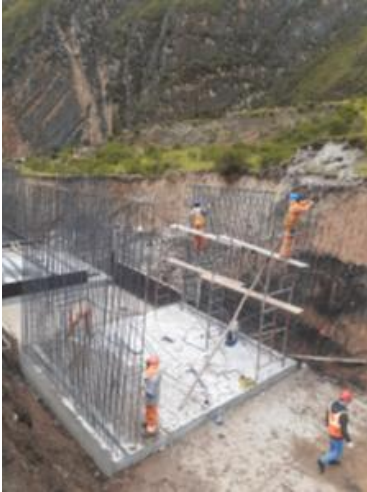
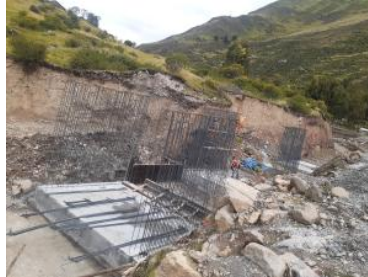
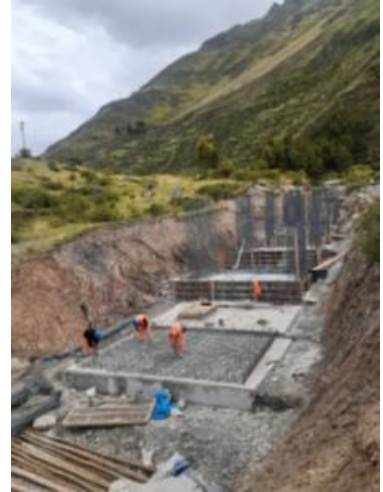
CANAL DE PROTECCION- RABI  
PROGRESIVA: KM 201+519.23 A KM 201+835.66 LADO DERECHO  
ARMADO DE ESTRUCTURA DE FIERRO DE LOSA INFERIOR PAÑO 16 DE CANAL DE PROTECCION – RABI  
ARMADO DE ESTRUCTURA DE FIERRO DE PARED LADO DERECHO PAÑO 8 DE CANAL DE PROTECCION- RABI

PERSONAL UTILIZADO:  
01 CAPATAZ, 02 OPERARIOS, 02 OFICIALES, 02 PEONES  
MAQUINARIA Y EQUIPO UTILIZADO:  
HERRAMIENTAS MANUALES, ARNES DE SEGURIDAD Y LINEA DE VIDA, ANDAMIO METALICO

-SE REALIZO EL CONTROL DE ARMADO DE ESTRUCTURA DE FIERRO DE LOSA INFERIOR PAÑO 16 DE CANAL DE PROTECCION - RABI, ASI COMO CONTROL DE ARMADO DE ESTRUCTURA DE FIERRO DE PARED LADO DERECHO PAÑO 8 DE CANAL DE PROTECCION- RABI, KM 201+519.23 A KM 201+835.66 L/D
