## BITACORA ELECTRÓNICA DE OBRA

Confirma Bitacora:	Nro Informe:	Fecha Informe:	Nombre De La Obra:	Personal Encargado:
Si	17 - 2023	05 - 06 - 2023	Mejoramiento de la Carretera Oyón-Ambo, Tramo II: Dv. Cerro de Pasco-Dv. Chacayan	MANUEL GODOFREDO TREJO HUERTA

INFORME N° 17-2023  
 ENTIDAD: PROVÍAS NACIONAL / DIRECCIÓN DE OBRAS  
 FINANCIAMIENTO: RECURSOS ORDINARIOS  
 OBRA: MEJORAMIENTO DE LA CARRETERA OYÓN – AMBO, TRAMO II, DESVIÓ CERRO DE PASCO (KM 181+000) – DV. CHACAYÁN (KM 230+000)  
 CONTRATO DE EJECUCION DE OBRA N° 167-2018-MTC/20.2 CON LA EMPRESA CONTRATISTA CONSORCIO CARRETERO DEL PERU CONFORMADO POR LAS EMPRESAS: CHINA GEZHOUBA GROUP COMPANY LIMITED SUCURSAL DEL PERU Y EIVI S.A.C., PARA LA EJECUCIÓN DE LA OBRA "MEJORAMIENTO DE LA CARRETERA OYÓN – AMBO, TRAMO II: DESVIO CERRO DE PASCO (KM 181+000) – DV CHACAYÁN (KM 230+000)".  
 CONTRATO DE SERVICIO DE CONSULTORIA N° 147-2018-MTC/20.2 CON EL CONSORCIO SUPERVISOR OYON CHACAYAN INTEGRADO POR LAS EMPRESAS: SERVICIO DE CONSULTORES ANDINOS SOCIEDAD ANONIMA – SERCONSULT S.A Y ASISTENCIA TECNICA Y JURIDICA CONSULTORES SL – ATJSL, PARA LA SUPERVISION DE LA OBRA "MEJORAMIENTO DE LA CARRETERA OYÓN – AMBO, TRAMO II: DESVIO CERRO DE P

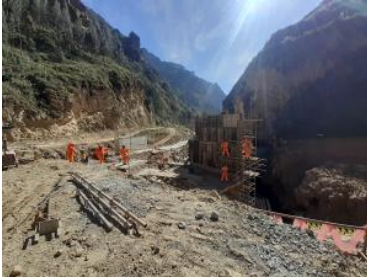
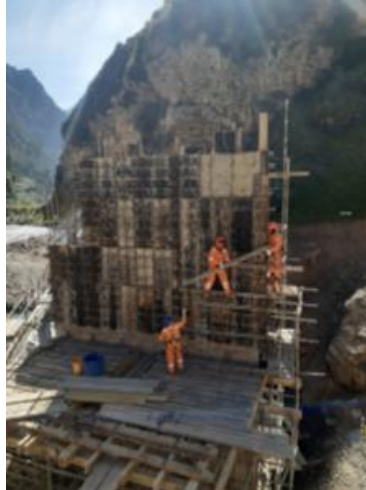
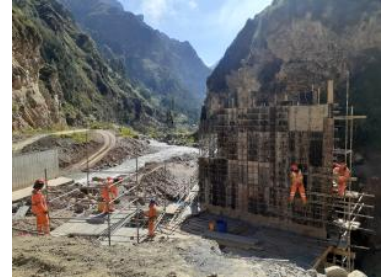
PUENTE TAMBOCHACA  
PROGRESIVA: KM 210+025 LADO DERECHO  
DESENCOFRADO DE ESTRIBO LADO DERECHO (SEGUNDO CUERPO) DE PUENTE TAMBOCHACA

-SE REALIZO EL CONTROL DE DESENCOFRADO DE ESTRIBO LADO DERECHO (SEGUNDO CUERPO) DE PUENTE TAMBOCHACA, KM 210+025 L/D.

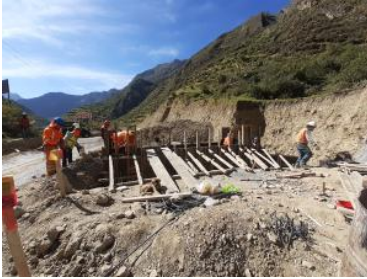
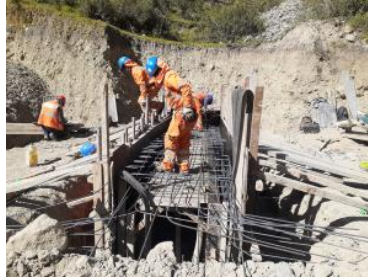
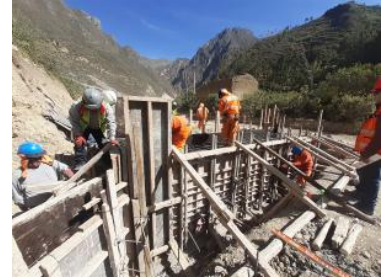
ALCANTARILLA MC 1X1  
PROGRESIVA: KM 208+742 LADO DERECHO  
ARMADO ESTRUCTURA DE FIERRO DE LOSA SUPERIOR DE MARCO DE ALCANTARILLA MC

-SE REALIZO EL CONTROL DE ARMADO ESTRUCTURA DE FIERRO DE LOSA SUPERIOR DE MARCO DE ALCANTARILLA MC 1X1, KM 208+742 L/D.

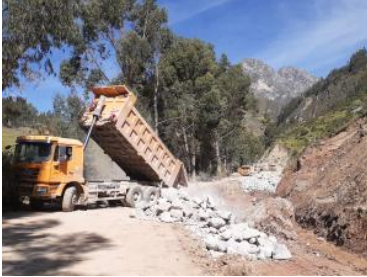
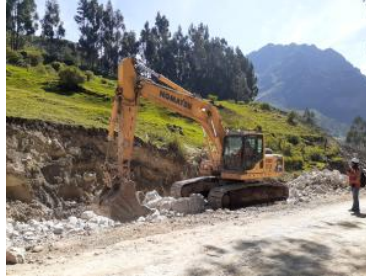
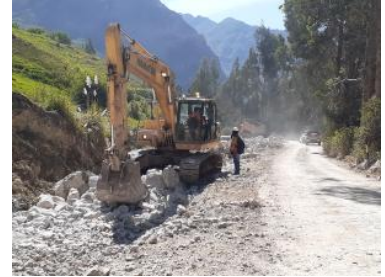
MOVIMIENTO DE TIERRA

PROGRESIVA: KM 206+280 A KM 206+360

MEJORAMIENTO DE SUELO: COLOCACION DE PIEDRAS EN PLATAFORMA PROFUNDIDAD 0.80 M  
LADO IZQUIERDO A NIVEL DE SUBRASANTE

-SE REALIZO EL CONTROL DE MEJORAMIENTO DE SUELO: COLOCACION DE PIEDRAS EN PLATAFORMA PROFUNDIDAD 0.80 M LADO IZQUIERDO A NIVEL DE SUBRASANTE, KM 206+280 A KM 206+360

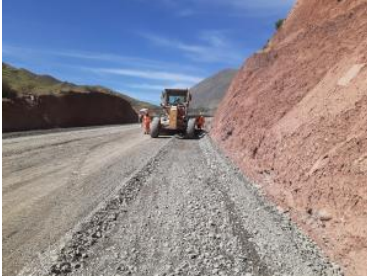
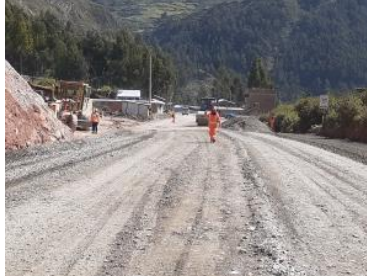
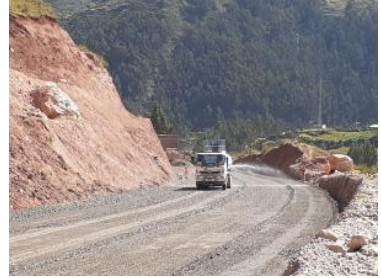
MOVIMIENTO DE TIERRA  
PROGRESIVA: KM 203+640 A KM 203+800  
MEJORAMIENTO DE SUELO DE PLATAFORMA DE VIA A NIVEL DE SUB BASE: PERFILADO Y COMPACTACION DE MATERIAL SELECCIONADO

-SE REALIZO EL CONTROL DE MEJORAMIENTO DE SUELO DE PLATAFORMA DE VIA A NIVEL DE SUB BASE: PERFILADO Y COMPACTACION DE MATERIAL SELECCIONADO, KM 203+640 A KM 203+800.

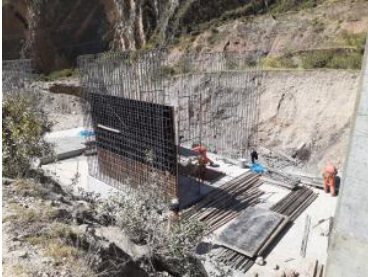
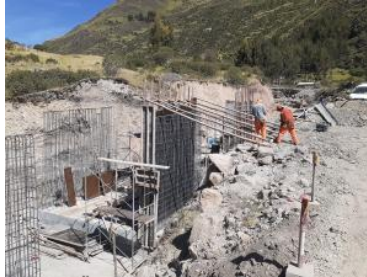
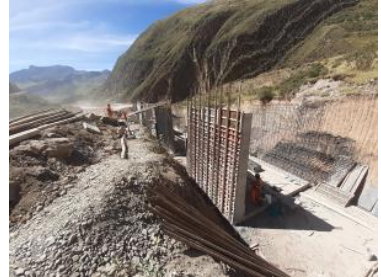
CANAL DE PROTECCION - RABI  
PROGRESIVA: KM 201+519.23 A KM 201+835.66 LADO DERECHO  
DESENCOFRADO DE PARED LADO IZQUIERDO PAÑO 6 DE CANAL DE PROTECCION - RABI  
ENCOFRADO DE PARED LADO IZQUIERDO PAÑOS 8 Y 12 DE CANAL DE PROTECCION - RABI

-SE REALIZO EL CONTROL DE DESENCOFRADO DE PARED LADO IZQUIERDO PAÑO 6 DE CANAL DE PROTECCION - RABI, ASI COMO CONTROL DE ENCOFRADO DE PARED LADO IZQUIERDO PAÑOS 8 Y 12 DE CANAL DE PROTECCION - RABI, KM 201+519.23 A KM 201+835.66 L/D

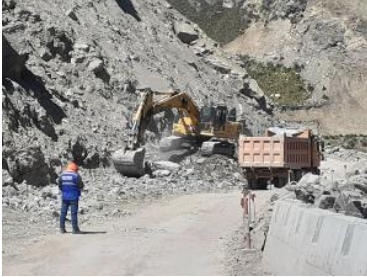
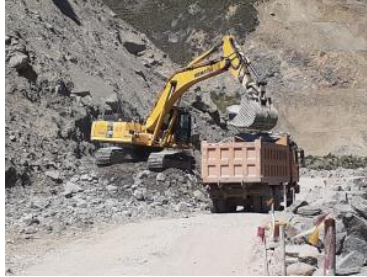
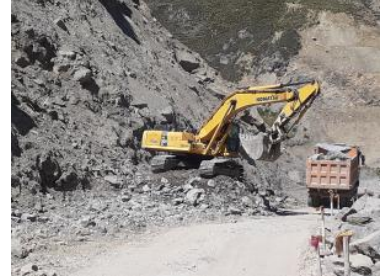
MOVIMIENTO DE TIERRA

PROGRESIVA: KM 195+295 A KM 195+300 LADO DERECHO

MEJORAMIENTO DE SUELO DE PLATAFORMA DE VIA A NIVEL DE SUBRASANTE: EXCAVACION  
ROCA SUELTA PROFUNDIDAD DE 70 CM

-SE REALIZO EL CONTROL DE MEJORAMIENTO DE SUELO DE PLATAFORMA DE VIA A NIVEL DE SUBRASANTE: EXCAVACION ROCA SUELTA PROFUNDIDAD DE 70 CM, KM 195+295 A KM 195+300 L/D

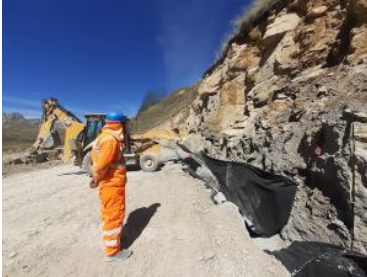
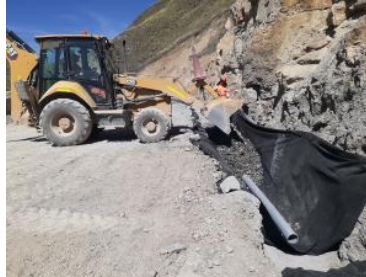
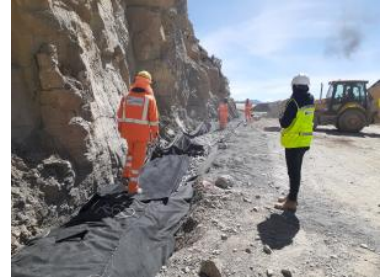
SUB DREN LONGITUDINAL  
PROGRESIVA: KM 189+470 A KM 189+490 LADO IZQUIERDO  
COLOCACION DE MATERIAL FILTRO GRANULAR EN SUB DREN LONGITUDINAL

-SE REALIZO EL CONTROL DE COLOCACION DE MATERIAL FILTRO GRANULAR EN SUB DREN LONGITUDINAL, KM 189+470 A KM 189+490 L/I.

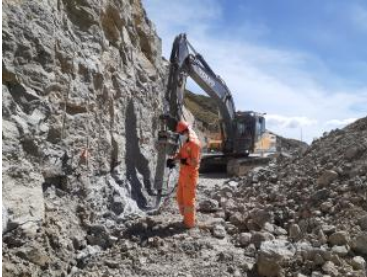
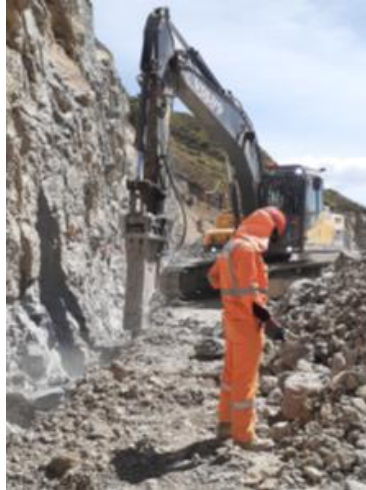
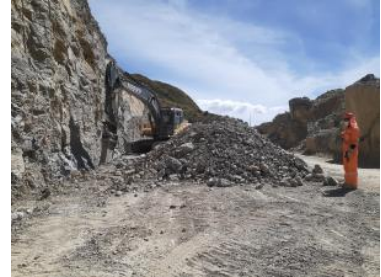
SUB DREN LONGITUDINAL  
PROGRESIVA: KM 189+340 A KM 189+370 LADO IZQUIERDO  
EXCAVACION, PERFORACION Y PERFILADO DE ZANJA ROCA DURA DE SUB DREN LONGITUDINAL

-SE REALIZO EL CONTROL DE EXCAVACION, PERFORACION Y PERFILADO DE ZANJA ROCA DURA DE SUB DREN LONGITUDINAL, KM 189+340 A KM 189+370 L/I.

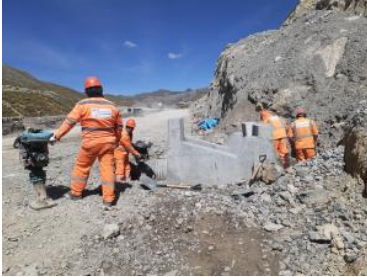
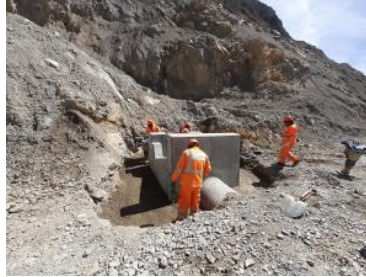
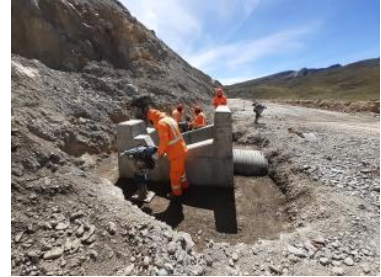
ALCANTARILLA TMC Ø 36"

PROGRESIVA: KM 188+300 LADO IZQUIERDO

RELLENO Y COMPACTACION ESTRUCTURAL CON MATERIAL SELECCIONADO EN CAJA  
RECEPTORA DE ALCANTARILLA TMC

-SE REALIZO EL CONTROL DE RELLENO Y COMPACTACION ESTRUCTURAL CON MATERIAL SELECCIONADO EN CAJA RECEPTORA DE ALCANTARILLA TMC Ø 36", KM 188+300 L/I

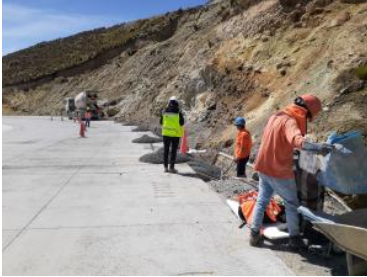
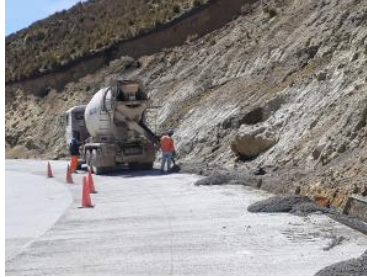
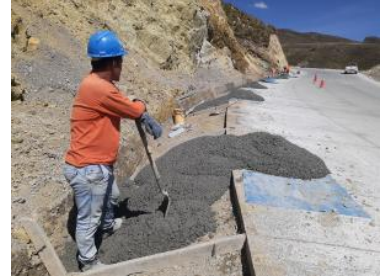
CUNETETA TIPO I  
PROGRESIVA: KM 182+780 A 182+820 LADO DERECHO  
COLOCACIÓN DE CONCRETO F'C=175 KG/CM2 (4.5 M3) EN 8 PAÑOS INTERCALADOS DE CUNETETA  
TIPO I

-SE REALIZO EL CONTROL DE ELABORACIÓN DE MEZCLA DE CONCRETO Y COLOCACIÓN DE CONCRETO F'C=175 KG/CM2 (4.5 M3) EN 8 PAÑOS INTERCALADOS DE CUNETAS TIPO I, KM 182+780 A 182+820 L/D
