BITACORA ELECTRÓNICA DE OBRA

OBRA: MEJORAMIENTO, CONSERVACIÓN POR NIVELES DE SERVICIO Y OPERACIÓN DEL CORREDOR VIAL: HUÁNUCO – LA UNIÓN – HUALLANCA DV. ANTAMINA / EMP. PE-3N (TINGO CHICO) – NUEVAS FLORES – LLATA – ANTAMINA, TRAMO III DEL KM. 102+819 AL KM. 150+421

Panel Fotográfico de la Bitacora de Obras

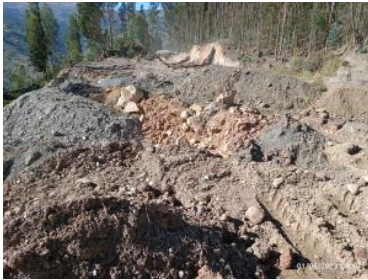
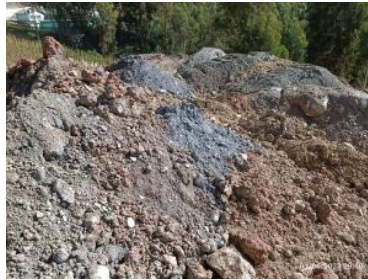
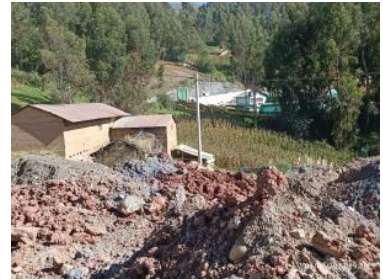
Progresiva: km 116+280
DME 08

Durante la inspección física se aprecia que el DME se encuentra en uso, siendo que un equipo de topografía de la Supervisión de Obra viene realizando el replanteo del área.

El especialista en Medio Ambiente de la Supervisión de Obra refiere que, en el área autorizada para uso de Deposito de Material Excedente se encuentra una vivienda y terrenos de cultivo, por lo cual, ya se le habría comunicado al propietario a fin de que pudiera desocupar la vivienda.

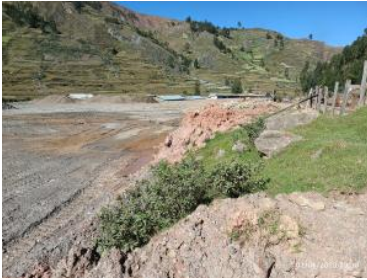
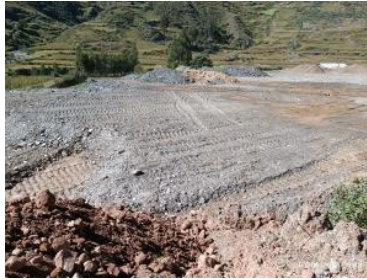
Progresiva: km 121+700
DME 13

El especialista en Medio Ambiente de la Supervisión de Obra refiere que, esta área auxiliar corresponde a un Depósito de Material Excedente autorizado para su uso por emergencia.

Durante la inspección física se verifica que parte de la plataforma del DME viene siendo utilizada como acopio temporal de material pétreo.

No se verifica la ejecución de estructura de protección ni drenaje.

Del Panel Fotográfico N° 2, se ha recomendado al Contratista y Supervisión de Obra evaluar la estabilidad del DME y de ser el caso tomar las medidas correctivas, a fin de evitar posibles conflictos sociales.

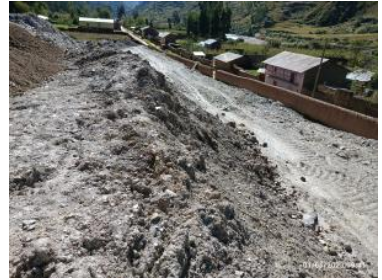
Foto3:

La disposición de material excedente se encuentra bastante cercana a un muro de adobe (foto N° 3), que de presentar deficiencias o inestabilidad en la disposición de material realizada este muro pudiera ceder generando un posible conflicto social.
