## BITACORA ELECTRÓNICA DE OBRA

Confirma Bitacora:	Nro Informe:	Fecha Informe:	Nombre De La Obra:	Personal Encargado:
Si	19 - 2023	07 - 06 - 2023	Mejoramiento de la Carretera Oyón-Ambo, Tramo II: Dv. Cerro de Pasco-Dv. Chacayan	MANUEL GODOFREDO TREJO HUERTA

INFORME N° 19-2023  
 ENTIDAD: PROVIAS NACIONAL / DIRECCIÓN DE OBRAS  
 FINANCIAMIENTO: RECURSOS ORDINARIOS  
 OBRA: MEJORAMIENTO DE LA CARRETERA OYÓN – AMBO, TRAMO II, DESVIÓ CERRO DE PASCO (KM 181+000) – DV. CHACAYÁN (KM 230+000)  
 CONTRATO DE EJECUCION DE OBRA N° 167-2018-MTC/20.2 CON LA EMPRESA CONTRATISTA CONSORCIO CARRETERO DEL PERU CONFORMADO POR LAS EMPRESAS: CHINA GEZHOUBA GROUP COMPANY LIMITED SUCURSAL DEL PERU Y EIVI S.A.C., PARA LA EJECUCIÓN DE LA OBRA "MEJORAMIENTO DE LA CARRETERA OYÓN – AMBO, TRAMO II: DESVIO CERRO DE PASCO (KM 181+000) – DV CHACAYÁN (KM 230+000)".  
 CONTRATO DE SERVICIO DE CONSULTORIA N° 147-2018-MTC/20.2 CON EL CONSORCIO SUPERVISOR OYON CHACAYAN INTEGRADO POR LAS EMPRESAS: SERVICIO DE CONSULTORES ANDINOS SOCIEDAD ANONIMA – SERCONSULT S.A Y ASISTENCIA TECNICA Y JURIDICA CONSULTORES SL – ATJSL, PARA LA SUPERVISION DE LA OBRA "MEJORAMIENTO DE LA CARRETERA OYÓN – AMBO, TRAMO II: DESVIO CERRO DE P

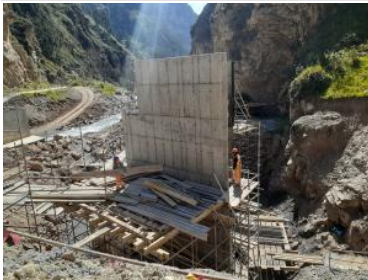
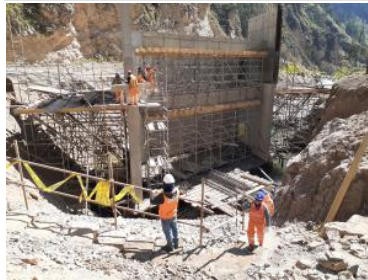
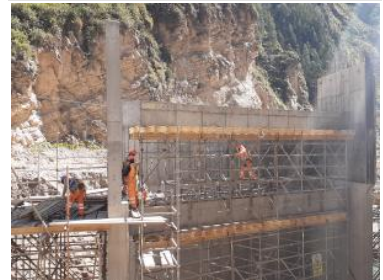
1

PUENTE TAMBOCHACA  
PROGRESIVA: KM 210+025 LADO DERECHO  
DESENCOFRADO DE ESTRIBO LADO DERECHO (SEGUNDO CUERPO) DE PUENTE TAMBOCHACA

PERSONAL UTILIZADO:  
01 CAPATAZ, 04 OPERARIOS, 03 OFICIALES, 03 PEONES  
MAQUINARIA Y EQUIPO UTILIZADO:  
PLANCHAS DE TRIPLAY FENÓLICO DE 18 MM, PLANCHAS METÁLICAS, LISTONES DE MADERA,  
HERRAMIENTAS MANUALES, ARNES DE SEGURIDAD Y LINEA DE VIDA  
ANDAMIO METALICO

-SE REALIZO EL CONTROL DE DESENCOFRADO DE ESTRIBO LADO DERECHO (SEGUNDO CUERPO) DE PUENTE TAMBOCHACA, KM 210+025 L/D.

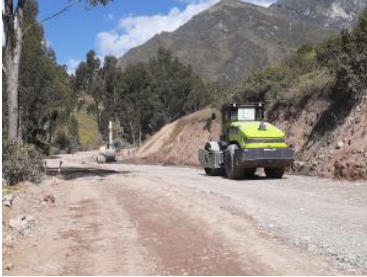
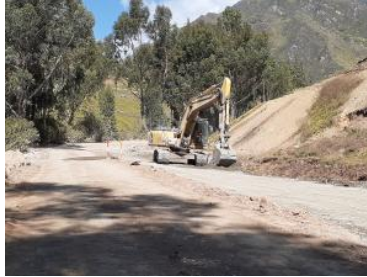
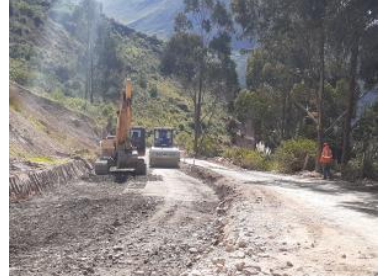
2

MOVIMIENTO DE TIERRA  
PROGRESIVA: KM 206+360 A KM 206+450 LADO IZQUIERDO  
MEJORAMIENTO DE SUELO DE PLATAFORMA DE VIA A NIVEL DE SUB RASANTE: COLOCACION Y  
COMPACTACION DE MATERIAL SELECCIONADO

PERSONAL UTILIZADO:  
01 CAPATAZ, 01 PEON, 02 VIGIAS, 02 OPERADORES DE MAQUINARIA  
MAQUINARIA Y EQUIPO UTILIZADO:  
01 EXCAVADORA ORUGA, 01 RODILLO COMPACTADOR DE 15 TN

-SE REALIZO EL CONTROL DE MEJORAMIENTO DE SUELO DE PLATAFORMA DE VIA A NIVEL DE SUB RASANTE: COLOCACION Y COMPACTACION DE MATERIAL SELECCIONADO, KM 206+360 A KM 206+450 L/I

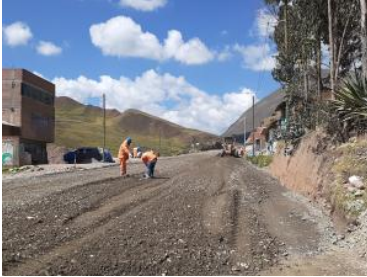
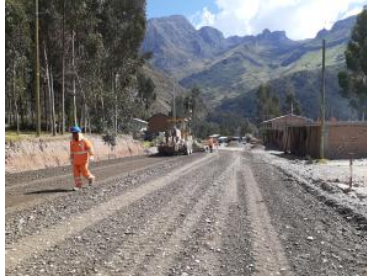
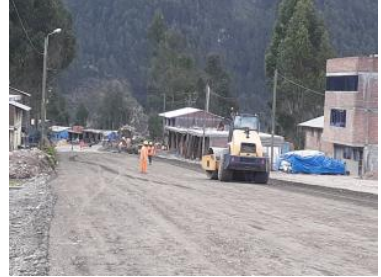
3

MOVIMIENTO DE TIERRA  
PROGRESIVA: KM 203+880 A KM 204+020  
MEJORAMIENTO DE SUELO DE PLATAFORMA DE VIA A NIVEL DE SUB BASE: PERFILADO Y  
COMPACTACION DE MATERIAL SELECCIONADO

PERSONAL UTILIZADO:  
01 CAPATAZ, 02 PEONES, 02 VIGIAS, 02 OPERADORES DE MAQUINARIA  
MAQUINARIA Y EQUIPO UTILIZADO:  
01 MOTONIVELADORA, 01 RODILLO COMPACTADOR DE 15 TN, HERRAMIENTAS MANUALES

-SE REALIZO EL CONTROL DE MEJORAMIENTO DE SUELO DE PLATAFORMA DE VIA A NIVEL DE SUB BASE: PERFILADO Y COMPACTACION DE MATERIAL SELECCIONADO, KM 203+880 A KM 204+020

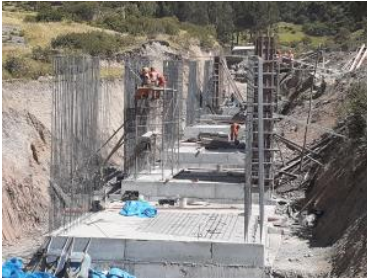
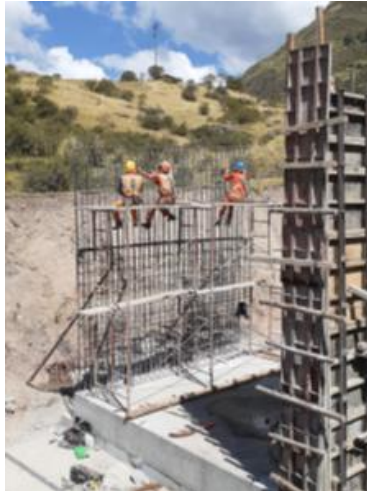
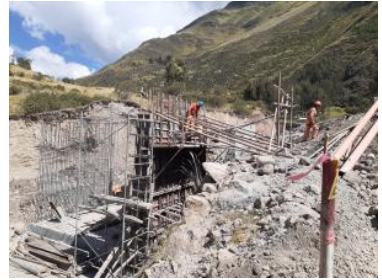
4

CANAL DE PROTECCION - RABI  
PROGRESIVA: KM 201+519.23 A KM 201+835.66 LADO DERECHO  
COLOCACIÓN DE CONCRETO F'C=280 KG/CM2 (13.5 M3) EN PARED LADO IZQUIERDO PAÑO 8 DE  
CANAL DE PROTECCION - RABI  
ARMADO DE ESTRUCTURA DE FIERRO DE PARED LADO DERECHO PAÑO 14 DE CANAL DE  
PROTECCION - RABI  
ENCOFRADO DE PARED LADO DERECHO PAÑO 6 DE CANAL DE PROTECCION - RABI

PERSONAL UTILIZADO:  
01 CAPATAZ, 04 OPERARIOS, 03 OFICIALES, 03 PEONES  
MAQUINARIA Y EQUIPO UTILIZADO:  
PLANCHAS DE TRIPLAY FENÓLICO DE 18 MM, PLANCHAS METÁLICAS, LISTONES DE MADERA,  
HERRAMIENTAS MANUALES, ARNES DE SEGURIDAD Y LINEA DE VIDA, ANDAMIO METALICO, 01  
CAMION CONCRETERO MIXER, 01 VIBRADOR DE CONCRETO, 01 GRUPO ELECTROGENO

-SE REALIZO EL CONTROL DE ELABORACIÓN DE MEZCLA DE CONCRETO Y COLOCACIÓN DE CONCRETO F'C=280 KG/CM2 (13.5 M3) EN PARED LADO IZQUIERDO PAÑO 8 DE CANAL DE PROTECCIÓN - RABI, ASI COMO CONTROL DE ARMADO DE ESTRUCTURA DE FIERRO DE PARED LADO DERECHO PAÑO 14 DE CANAL DE PROTECCION - RABI, TAMBIEN SE REALIZO EL CONTROL DE ENCOFRADO DE PARED LADO DERECHO PAÑO 6 DE CANAL DE PROTECCION - RABI, KM 201+519.23 A KM 201+835.66 L/D

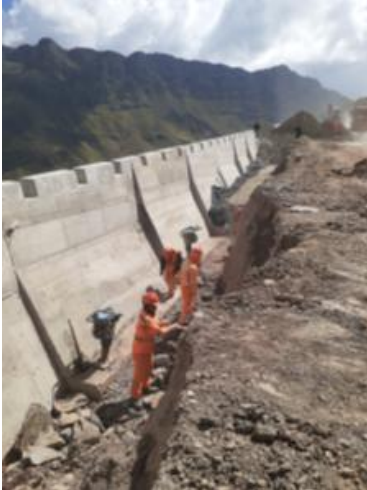
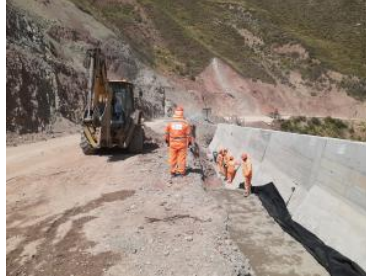
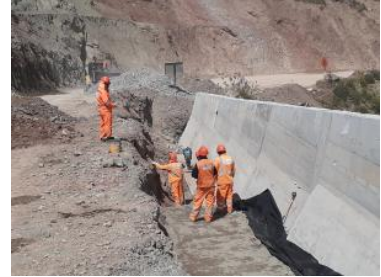
5

MURO DE CONCRETO CICLOPEO  
PROGRESIVA: KM 194+280 A KM 194+320 LADO DERECHO  
RELLENO Y COMPACTACION ESTRUCTURAL CON MATERIAL SELECCIONADO EN CARA ANTERIOR  
DE MURO DE CONCRETO CICLOPEO

PERSONAL UTILIZADO:  
02 OPERARIOS, 02 OFICIALES, 02 PEONES, 01 VIGIA, 01 OPERADOR DE MAQUINARIA  
MAQUINARIA Y EQUIPO UTILIZADO:  
HERRAMIENTAS MANUALES, 02 APISONADORES TIPO CANGURO, 01 RETROEXCAVADORA

-SE REALIZO EL CONTROL DE RELLENO Y COMPACTACION ESTRUCTURAL CON MATERIAL SELECCIONADO EN CARA ANTERIOR DE MURO DE CONCRETO CICLOPEO, KM 194+280 A KM 194+320 L/D

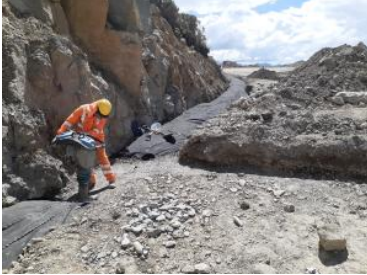
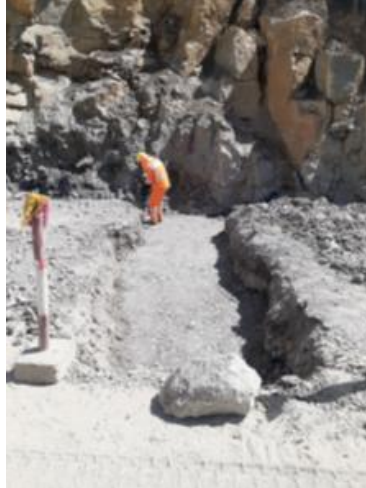
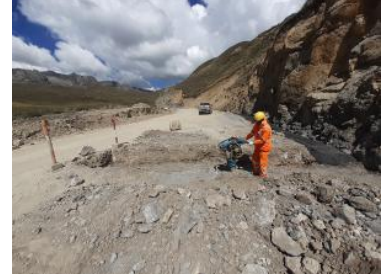
6

SUB DREN LONGITUDINAL  
PROGRESIVA: KM 189+490 LADO IZQUIERDO  
RELLENO Y COMPACTACION ESTRUCTURAL CON MATERIAL SELECCIONADO EN ZANJA DE DESCARGA LADO TRANSVERSAL DE VIA EN SUB DREN LONGITUDINAL

PERSONAL UTILIZADO:  
01 OFICIAL, 01 PEON  
MAQUINARIA Y EQUIPO UTILIZADO:  
01 APISONADOR TIPO CANGURO, HERRAMIENTAS MANUALES

-SE REALIZO EL CONTROL DE RELLENO Y COMPACTACION ESTRUCTURAL CON MATERIAL SELECCIONADO EN ZANJA DE DESCARGA LADO TRANSVERSAL DE VIA EN SUB DREN LONGITUDINAL, KM 189+490 L/I

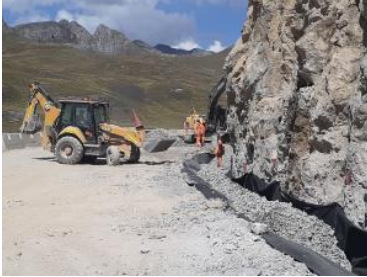
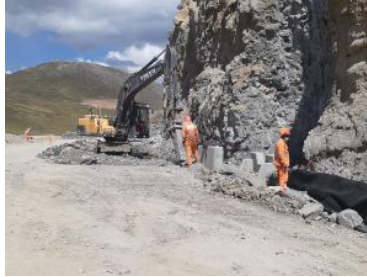
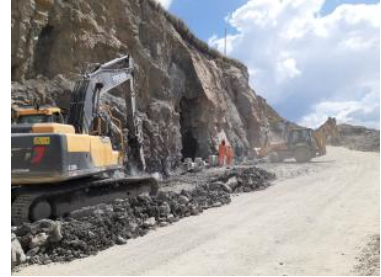
7

SUB DREN LONGITUDINAL  
PROGRESIVA: KM 189+280 A KM 189+340 LADO IZQUIERDO  
COLOCACION DE MATERIAL FILTRO GRANULAR EN SUB DREN LONGITUDINAL  
EXCAVACION Y PERFORACION DE ZANJA ROCA DURA DE SUB DREN LONGITUDINAL

PERSONAL UTILIZADO:  
01 OPERARIO, 01 OFICIAL, 01 PEON, 01 VIGIA, 02 OPERADORES DE MAQUINARIA  
MAQUINARIA Y EQUIPO UTILIZADO:  
01 EXCAVADORA MARTILLO, 01 RETROEXCAVADORA, HERRAMIENTAS MANUALES

-SE REALIZO EL CONTROL DE COLOCACION DE MATERIAL FILTRO GRANULAR EN SUB DREN LONGITUDINAL, ASI COMO EL CONTROL DE EXCAVACION Y PERFORACION DE ZANJA ROCA DURA DE SUB DREN LONGITUDINAL, KM 189+280 A KM 189+340 L/I.

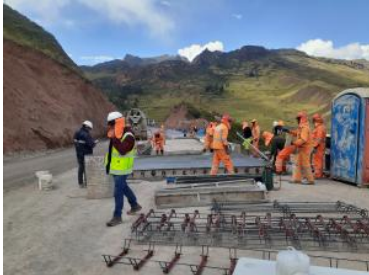
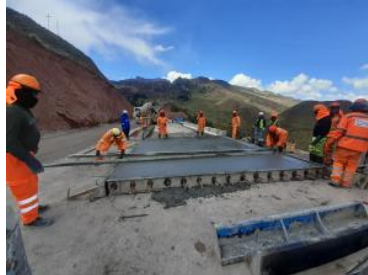
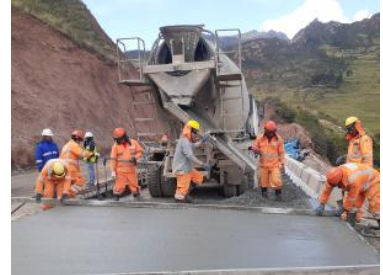
8

PAVIMENTACION  
PROGRESIVA: KM 203+090 A KM 203+120 LADO DERECHO  
PAVIMENTACION: COLOCACIÓN DE CONCRETO HIDRAULICO F´C=280 KG/CM2 (32 M3), e=.25 M EN VIA LADO DERECHO

PERSONAL UTILIZADO:  
01 CAPATAZ, 05 OPERARIOS, 05 OFICIALES, 03 PEONES  
MAQUINARIA Y EQUIPO UTILIZADO:  
HERRAMIENTAS MANUALES, TABICA PERIMETRAL DE METAL, 01 CAMION CONCRETERO MIXER, 01 VIBRADOR DE CONCRETO, 01 CEPILLO TEXTURIZADOR, REGLA DE ALUMINIO, 01 CAMION CONCRETERO MIXER, 04 VOLQUETES

-SE REALIZO EL CONTROL DE PAVIMENTACION: ELABORACIÓN DE MEZCLA DE CONCRETO Y COLOCACIÓN DE CONCRETO HIDRAULICO F'C=280 KG/CM2 (32 M3), e=.25 M EN VIA LADO DERECHO, KM 203+090 A KM 203+120 L/D
