BITACORA ELECTRÓNICA DE OBRA

Confirma Bitacora:	Nro Informe:	Fecha Informe:	Nombre De La Obra:	Personal Encargado:
Si	18 - 2023	06 - 06 - 2023	Mejoramiento de la Carretera Oyón-Ambo, Tramo II: Dv. Cerro de Pasco-Dv. Chacayan	MANUEL GODOFREDO TREJO HUERTA

INFORME N° 18-2023
ENTIDAD: PROVÍAS NACIONAL / DIRECCIÓN DE OBRAS
FINANCIAMIENTO: RECURSOS ORDINARIOS
OBRA: MEJORAMIENTO DE LA CARRETERA OYÓN – AMBO, TRAMO II, DESVIÓ CERRO DE PASCO (KM 181+000) – DV. CHACAYÁN (KM 230+000)
CONTRATO DE EJECUCION DE OBRA N° 167-2018-MTC/20.2 CON LA EMPRESA CONTRATISTA CONSORCIO CARRETERO DEL PERU CONFORMADO POR LAS EMPRESAS: CHINA GEZHOUBA GROUP COMPANY LIMITED SUCURSAL DEL PERU Y EIVI S.A.C., PARA LA EJECUCIÓN DE LA OBRA “MEJORAMIENTO DE LA CARRETERA OYÓN – AMBO, TRAMO II: DESVIO CERRO DE PASCO (KM 181+000) – DV CHACAYÁN (KM 230+000)”.
CONTRATO DE SERVICIO DE CONSULTORIA N° 147-2018-MTC/20.2 CON EL CONSORCIO SUPERVISOR OYON CHACAYAN INTEGRADO POR LAS EMPRESAS: SERVICIO DE CONSULTORES ANDINOS SOCIEDAD ANONIMA – SERCONSULT S.A Y ASISTENCIA TECNICA Y JURIDICA CONSULTORES SL – ATJSL, PARA LA SUPERVISION DE LA OBRA “MEJORAMIENTO DE LA CARRETERA OYÓN – AMBO, TRAMO II: DESVIO CERRO DE PASCO (KM 181+000)

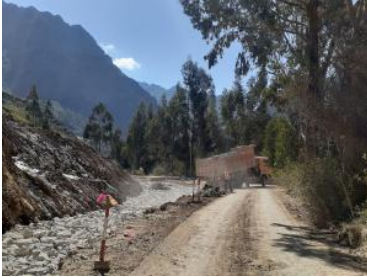
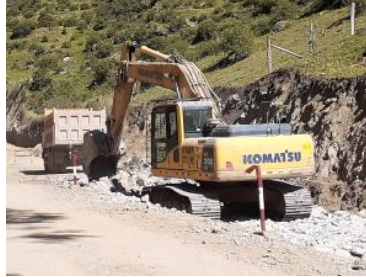
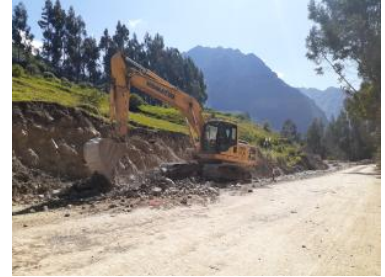
PROGRAMA: KM 206+250 A KM 206+290 LADO IZQUIERDO

MEJORAMIENTO DE SUELO: COLOCACION DE PIEDRAS EN PLATAFORMA PROFUNDIDAD 0.80 M
LADO IZQUIERDO A NIVEL DE SUBRASANTE

-SE REALIZO EL CONTROL DE MEJORAMIENTO DE SUELO: COLOCACION DE PIEDRAS EN PLATAFORMA PROFUNDIDAD 0.80 M LADO IZQUIERDO A NIVEL DE SUBRASANTE, KM 206+250 A KM 206+290

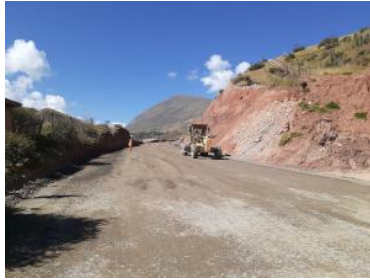
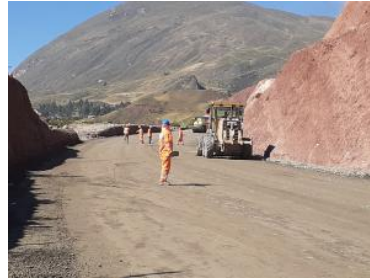
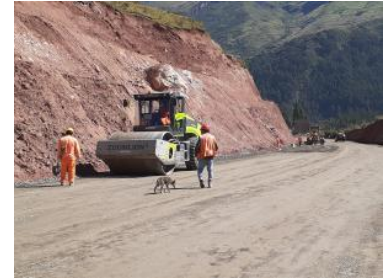
MOVIMIENTO DE TIERRA
PROGRESIVA: KM 203+640 A KM 203+800
MEJORAMIENTO DE SUELO DE PLATAFORMA DE VIA A NIVEL DE SUB BASE: PERFILADO Y
COMPACTACION DE MATERIAL SELECCIONADO

-SE REALIZO EL CONTROL DE MEJORAMIENTO DE SUELO DE PLATAFORMA DE VIA A NIVEL DE SUB BASE: PERFILADO Y COMPACTACION DE MATERIAL SELECCIONADO, KM 203+640 A KM 203+800

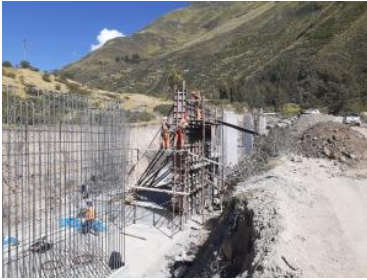
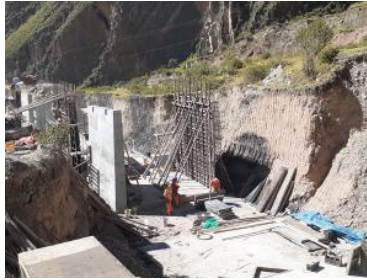
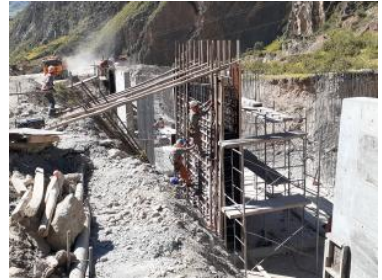
CANAL DE PROTECCION - RABI
PROGRESIVA: KM 201+519.23 A KM 201+835.66 LADO DERECHO
ENCOFRADO DE PAREDES LADO IZQUIERDO PAÑOS 8 Y 14 DE CANAL DE PROTECCION - RABI
ENCOFRADO DE PARED LADO DERECHO PAÑO 6 DE CANAL DE PROTECCION - RABI

-SE REALIZO EL CONTROL DE ENCOFRADO DE PAREDES LADO IZQUIERDO PAÑOS 8 Y 14 DE CANAL DE PROTECCION - RABI, ASI COMO CONTROL DE ENCOFRADO DE PARED LADO DERECHO PAÑO 6 DE CANAL DE PROTECCION - RABI, KM 201+519.23 A KM 201+835.66 L/D

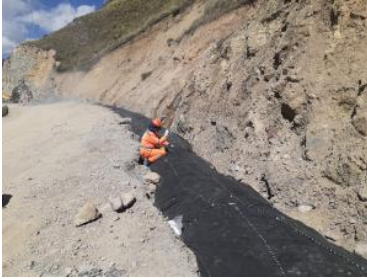
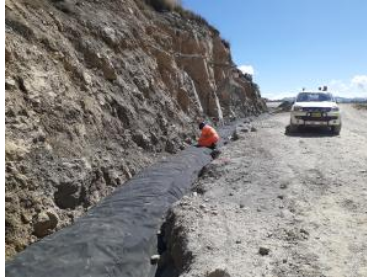
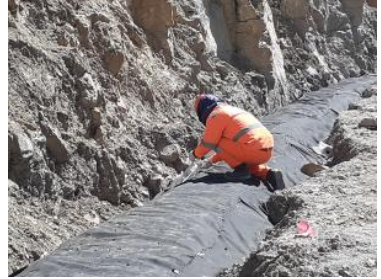
SUB DREN LONGITUDINAL
PROGRESIVA: KM 189+450 A KM 189+470 LADO IZQUIERDO
COCIDO DE GEOTEXTIL EN SUB DREN LONGITUDINAL

-SE REALIZO EL CONTROL DE COCIDO DE GEOTEXTIL EN SUB DREN LONGITUDINAL, KM 189+450 A KM 189+470 L/I.

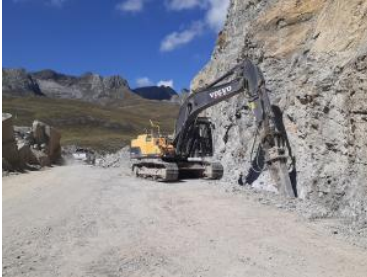
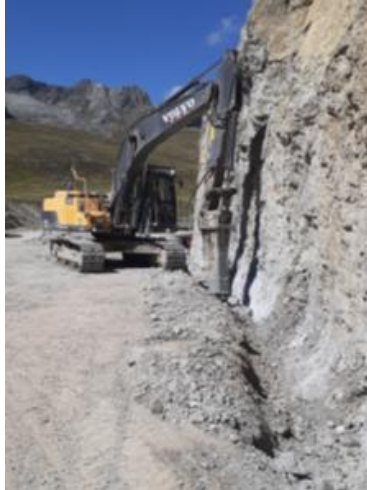
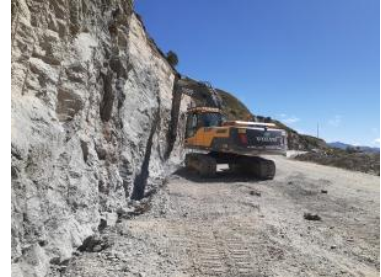
SUB DREN LONGITUDINAL
PROGRESIVA: KM 189+360 A KM 189+390 LADO IZQUIERDO
EXCAVACION Y PERFORACION DE ZANJA ROCA DURA DE SUB DREN LONGITUDINAL

-SE REALIZO EL CONTROL DE EXCAVACION Y PERFORACION DE ZANJA ROCA DURA DE SUB DREN LONGITUDINAL, KM 189+360 A KM 189+390 L/I.

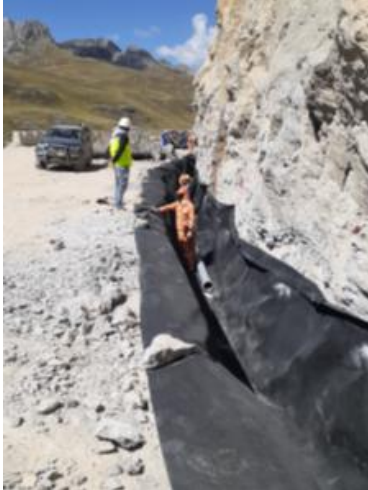
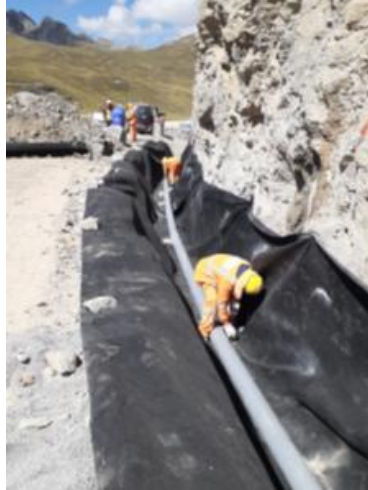
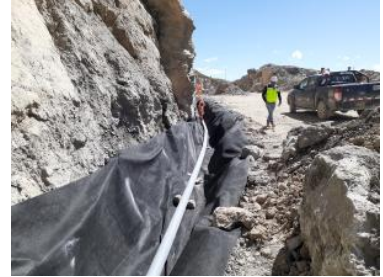
SUB DREN LONGITUDINAL
PROGRESIVA: KM 189+300 A KM 189+345 LADO IZQUIERDO
COLOCACION DE GEOTEXTIL EN SUB DREN LONGITUDINAL
COLOCACION DE TUBO DE SUBDREN PERFORADO Ø 6" PVC C-10 EN SUB DREN LONGITUDINAL

-SE REALIZO EL CONTROL DE COLOCACION DE GEOTEXTIL EN SUB DREN LONGITUDINAL, ASI COMO CONTROL DE COLOCACION DE TUBO DE SUBDREN PERFORADO Ø 6" PVC C-10 EN SUB DREN LONGITUDINAL, KM 189+300 A KM 189+345 L/I

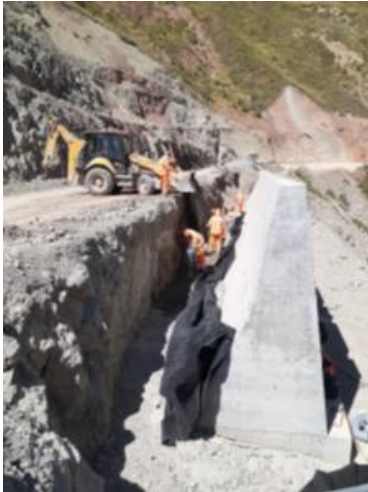
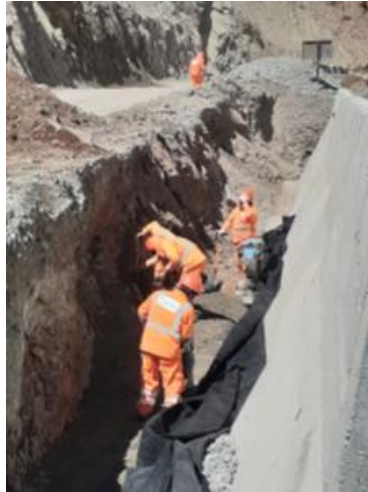
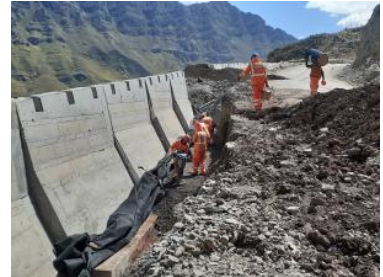
MURO DE CONCRETO CICLOPEO
PROGRESIVA: KM 194+280 A KM 194+320 LADO DERECHO
RELLENO Y COMPACTACION ESTRUCTURAL CON MATERIAL SELECCIONADO EN CARA ANTERIOR DE MURO DE CONCRETO CICLOPEO
COLOCACION DE GEOTEXTIL Y TUBO DE SUBDREN PERFORADO Ø 4" PVC C-10 EN CARA ANTERIOR DE MURO DE CONCRETO CICLOPEO
COLOCACION DE MATERIAL FILTRO GRANULAR EN MURO DE CONCRETO CICLOPEO

-SE REALIZO EL CONTROL DE RELLENO Y COMPACTACION ESTRUCTURAL CON MATERIAL SELECCIONADO EN CARA ANTERIOR DE MURO DE CONCRETO CICLOPEO, ASI COMO EL CONTROL DE COLOCACION DE GEOTEXTIL Y TUBO DE SUBDREN PERFORADO Ø 4" PVC C-10 EN CARA ANTERIOR DE MURO DE CONCRETO CICLOPEO, TAMBIEN SE REALIZO EL CONTROL DE COLOCACION DE MATERIAL FILTRO GRANULAR EN MURO DE CONCRETO CICLOPEO, KM 194+280 A KM 194+320 L/D

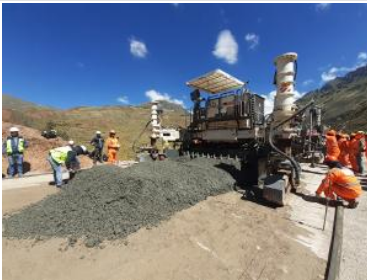
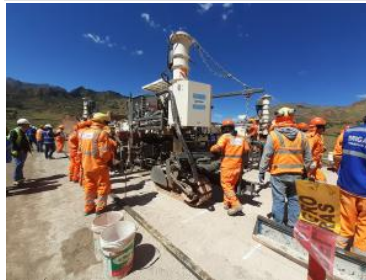
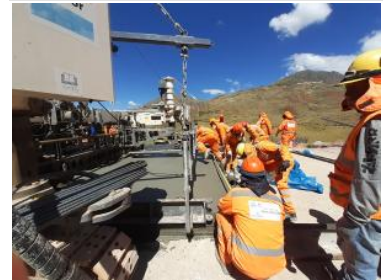
PROGRESIVA: KM 203+120 A KM 203+190 LADO DERECHO

PAVIMENTACION: COLOCACIÓN DE CONCRETO HIDRAULICO F'C=280 KG/CM2 (84 M3), e=.25 M EN VIA LADO DERECHO

-SE REALIZO EL CONTROL DE PAVIMENTACION: ELABORACIÓN DE MEZCLA DE CONCRETO Y COLOCACIÓN DE CONCRETO HIDRAULICO F'C=280 KG/CM2 (84 M3), e=.25 M EN VIA LADO DERECHO, KM 203+120 A KM 203+190 L/D

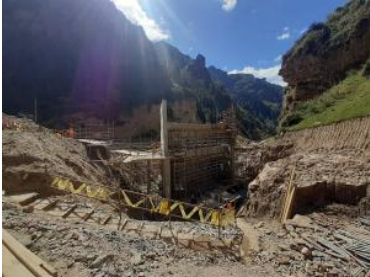
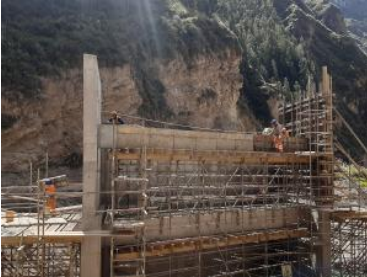
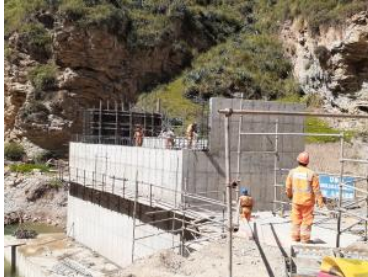
PUENTE TAMBOCHACA
PROGRESIVA: KM 210+025 LADO DERECHO
DESENCOFRADO DE ESTRIBO LADO DERECHO (SEGUNDO CUERPO) DE PUENTE TAMBOCHACA

-SE REALIZO EL CONTROL DE DESENCOFRADO DE ESTRIBO LADO DERECHO (SEGUNDO CUERPO) DE PUENTE TAMBOCHACA, KM 210+025 L/D
