BITACORA ELECTRÓNICA DE OBRA

Confirma Bitacora:	Nro Informe:	Fecha Informe:	Nombre De La Obra:	Personal Encargado:
Si	N 0 097- 2023- MTC/ 20.9/ MJQY	10- 06- 2023	Corredor Vial: Huánuco - La Unión-Huallanca, Dv. Antamina/Emp. PE-3N (Tingo Chico) - Nuevas Flores - Llata - Antamina, Tramo II	MICHAEL JESUS QUISPE YAURI.

OBRA: MEJORAMIENTO, CONSERVACIÓN POR NIVELES DE SERVICIO Y OPERACIÓN DEL CORREDOR VIAL: HUANUCO – LA UNIÓN – HUALLANCA – DV. ANTAMINA/ EMP. PE-3N (TINGO CHICO) – NUEVAS FLORES – LLATA – ANTAMINA, TRAMO II.

(PUNTO UNIÓN) INICIO DE LA OBRA KM 52+920 A (TINGO CHICO) FIN DEL TRAMO II KM 102+819 LONG: 49.899 KM

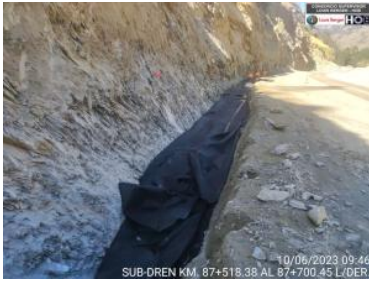
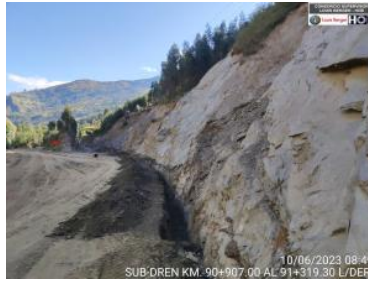
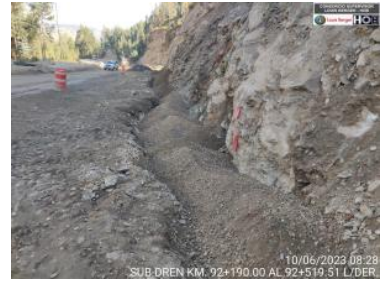
PROGRESIVA: KM 87+518, KM 90+907, KM 92+190

MEJORAMIENTO DE SUELOS

CONSTRUCCIÓN DE SUB DREN

TRABAJOS DE EXCAVACIÓN DEL SUB-DREN

TRABAJOS DE COLOCACIÓN DE GEOTEXTIL PARA SISTEMA DE SUBDRENAJE

LOS SUBDRENES CONSISTEN EN UNA RED COLECTORA DE TUBERÍAS PERFORADAS O RANURADAS, ALOJADAS EN ZANJAS PARA PERMITIR RECOLECTAR EL AGUA SUBTERRÁNEA, CON OBJETO DE CONTROLARLA Y RETIRARLA, MINIMIZANDO SU EFECTO NEGATIVO EN LAS CAPAS ESTRUCTURALES DEL PAVIMENTO

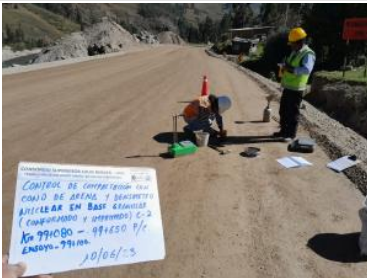
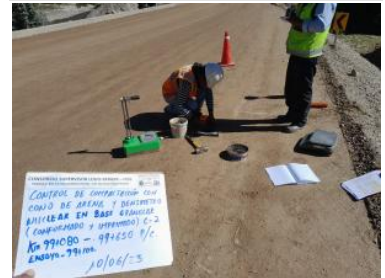
PROGRESIVA: KM 99+088, KM 99+650, KM 99+060

ENSAYO DE DENSIDAD DE CAMPO – CONO DE ARENA

MEJORAMIENTO DEL SUELO A NIVEL DE SUB RASANTE

SE REALIZA EL ENSAYO DE DENSIDAD DE CAMPO (DENSÍMETRO NUCLEAR)

ENSAYO DE DENSIDAD Y PESO ESPECÍFICO DEL SUELO CON EL MÉTODO DE CONO Y ARENA

SE REALIZA EL ENSAYO DE DENSIDAD DE CAMPO (CONO DE ARENA) EN EL RELLENO ESTRUCTURAL DEL MURO

EL ENSAYO PERMITE CALCULAR IN SITU EL VALOR DE LA DENSIDAD NATURAL DE LOS SUELOS, ESPECIALMENTE EN SUELOS SIN COHESIÓN, ARENAS Y GRAVAS

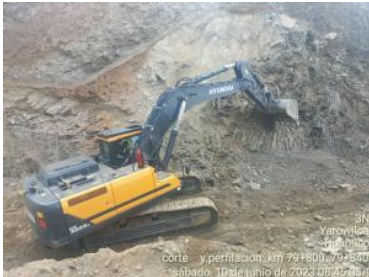
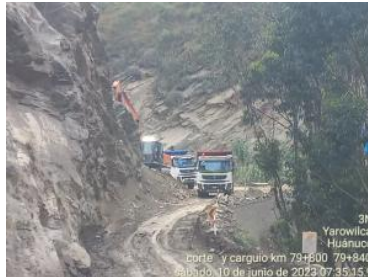
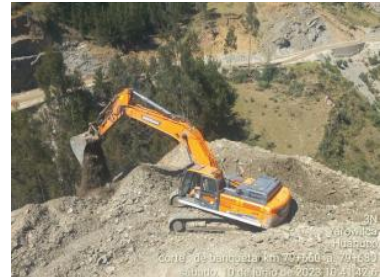
PROGRESIVA: KM 79+800, KM 79+840, KM 79+660

CORTE DE TALUD

202.A EXCAVACIÓN EN ROCA FIJA

202.B EXCAVACIÓN EN ROCA SUELTA

202.C EXCAVACIÓN EN MATERIAL SUELTO

203.A REMOCIÓN DE DERRUMBES

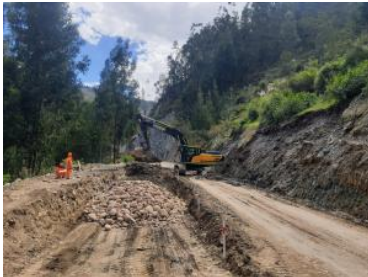
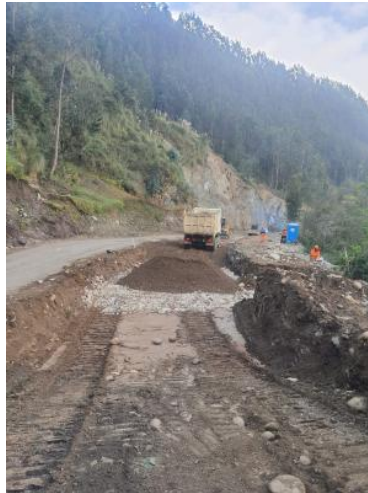
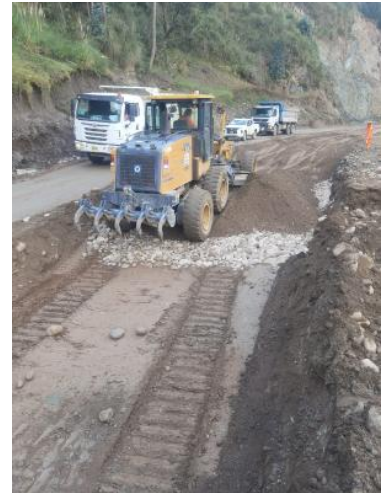
PROGRESIVA: KM 62+800, KM 62+830, KM 62+850

CONSTRUCCIÓN SUB RASANTE

MEJORAMIENTO DEL SUELO A NIVEL DE SUB RASANTE

LA SUBRASANTE ES LA SUPERFICIE TERMINADA DE LA CARRETERA A NIVEL DE MOVIMIENTO DE TIERRAS (CORTE Y RELLENO), SOBRE LA CUAL SE COLOCA LA ESTRUCTURA DEL PAVIMENTO O AFIRMADO

COLOCACIÓN DE MATERIAL GRANULAR OVER EN ZONA DE MEJORAMIENTO

CORTE Y EXCAVACIÓN PARA MEJORAMIENTO DE LA SUB RASANTE

SE VERIFICA LOS TRABAJOS DE CONFORMACIÓN EN LA SUBRASANTE

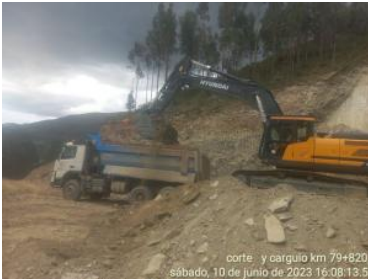
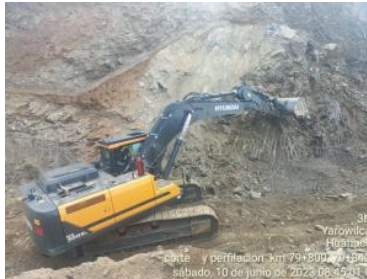
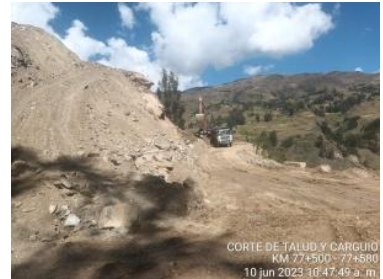
PROGRESIVA: KM 79+820, KM 79+840, KM 77+500

CORTE DE TALUD

202.A EXCAVACIÓN EN ROCA FIJA

202.B EXCAVACIÓN EN ROCA SUELTA

202.C EXCAVACIÓN EN MATERIAL SUELTO

203.A REMOCIÓN DE DERRUMBES

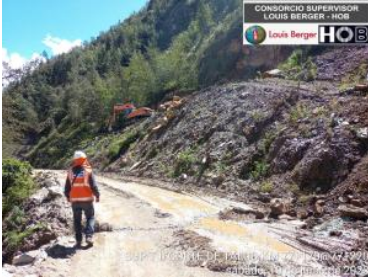
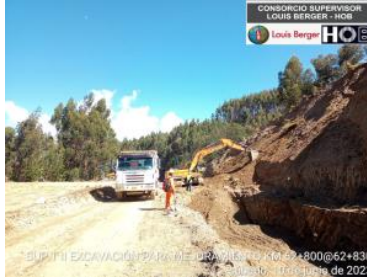
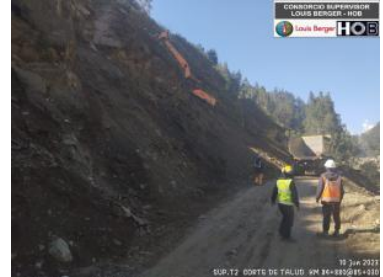
PROGRESIVA: KM 77+170, KM 62+800, KM 84+880

CORTE DE TALUD

202.A EXCAVACIÓN EN ROCA FIJA

202.B EXCAVACIÓN EN ROCA SUELTA

202.C EXCAVACIÓN EN MATERIAL SUELTO

203.A REMOCIÓN DE DERRUMBES

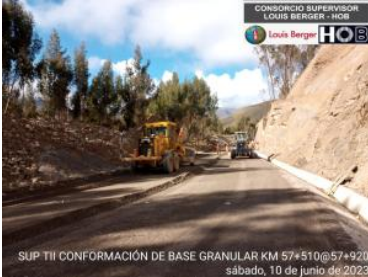
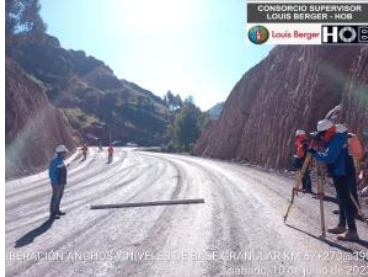
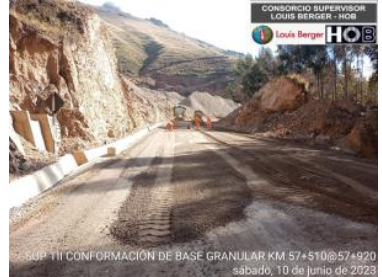
PROGRESIVA: KM 57+510, KM 57+270, KM 57+920

CONSTRUCCIÓN SUB RASANTE

MEJORAMIENTO DEL SUELO A NIVEL DE SUB RASANTE

LA SUBRASANTE ES LA SUPERFICIE TERMINADA DE LA CARRETERA A NIVEL DE MOVIMIENTO DE TIERRAS (CORTE Y RELLENO), SOBRE LA CUAL SE COLOCA LA ESTRUCTURA DEL PAVIMENTO O AFIRMADO

COLOCACIÓN DE MATERIAL GRANULAR OVER EN ZONA DE MEJORAMIENTO

CORTE Y EXCAVACIÓN PARA MEJORAMIENTO DE LA SUB RASANTE

SE VERIFICA LOS TRABAJOS DE CONFORMACIÓN EN LA SUBRASANTE
