BITACORA ELECTRÓNICA DE OBRA

OBRA: MEJORAMIENTO, CONSERVACIÓN POR NIVELES DE SERVICIO Y OPERACIÓN DEL CORREDOR VIAL: HUANUCO – LA UNIÓN – HUALLANCA – DV. ANTAMINA/ EMP. PE-3N (TINGO CHICO) – NUEVAS FLORES – LLATA – ANTAMINA, TRAMO II.

(PUNTO UNIÓN) INICIO DE LA OBRA KM 52+920 A (TINGO CHICO) FIN DEL TRAMO II KM 102+819 LONG: 49.899 KM

PANEL FOTOGRAFICO

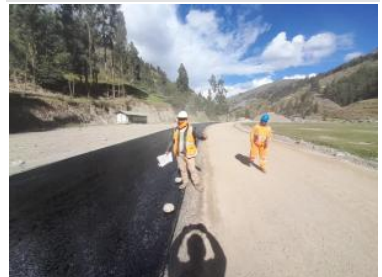
Foto3:

PROGRESIVA: KM 99+070, KM 99+650

IMPRIMACIÓN ASFALTICO

SE VERIFICA LOS TRABAJOS DE LIMPIEZA CON LA ESCOBA MECÁNICA Y COMPRESORA LA PLATAFORMA DONDE SERÁ COLOCADO DEL ASFALTO LIQUIDO MC 30 EN EL TRAMO LIBERADO CARRIL DERECHO

SE REALIZA EL CONTROL DE LAS UNIFORMIDAD DE LA SUPERFICIE EN EL TRAMO LIBERADO CARRIL DERECHO

SE VERIFICA EL COLOCADO DEL ASFALTO LIQUIDO MC-30 (IMPRIMACIÓN) EN EL TRAMO LIBERADO

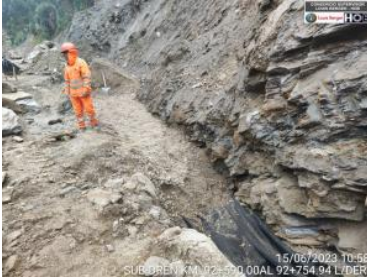
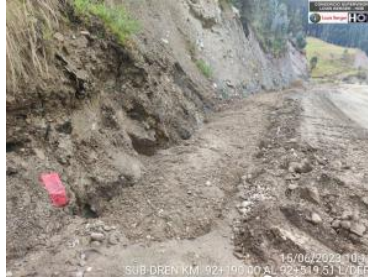
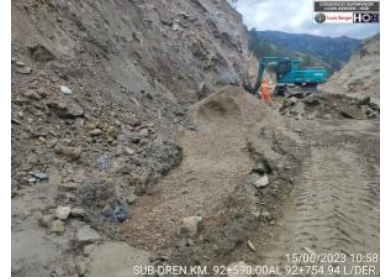
PROGRESIVA: KM 92+590, KM 92+190, KM 92+754

CONSTRUCCIÓN DE SUB DREN

TRABAJOS DE EXCAVACIÓN DEL SUB-DREN

TRABAJOS DE COLOCACIÓN DE GEOTEXTIL PARA SISTEMA DE SUBDRENAJE

LOS SUBDRENES CONSISTEN EN UNA RED COLECTORA DE TUBERÍAS PERFORADAS O RANURADAS, ALOJADAS EN ZANJAS PARA PERMITIR RECOLECTAR EL AGUA SUBTERRÁNEA, CON OBJETO DE CONTROLARLA Y RETIRARLA, MINIMIZANDO SU EFECTO NEGATIVO EN LAS CAPAS ESTRUCTURALES DEL PAVIMENTO

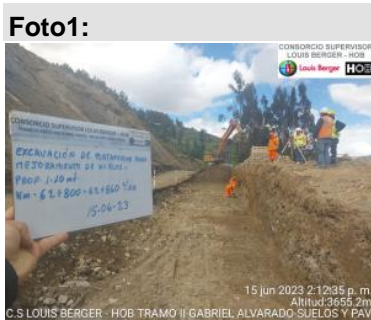
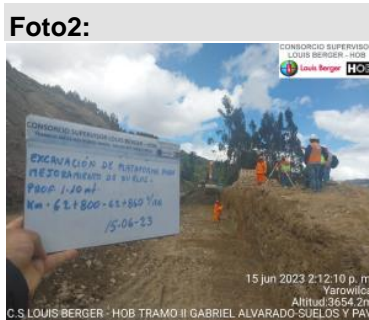
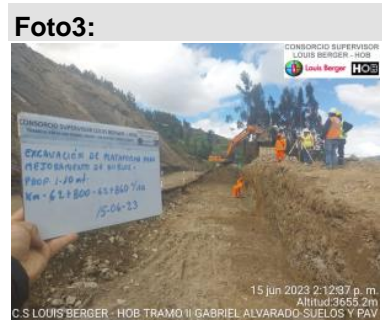
PROGRESIVA: KM 62+800, KM 62+860, KM 62+840

MEJORAMIENTO DEL SUELO A NIVEL DE SUB RASANTE

COLOCACIÓN DE MATERIAL GRANULAR OVER EN ZONA DE MEJORAMIENTO

CORTE Y EXCAVACIÓN PARA MEJORAMIENTO DE LA SUB RASANTE

SE VERIFICA LOS TRABAJOS DE CONFORMACIÓN EN LA SUBRASANTE

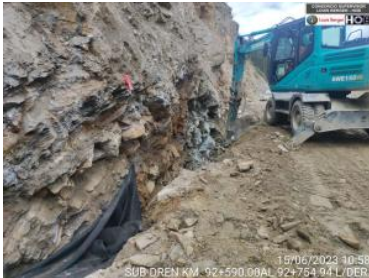
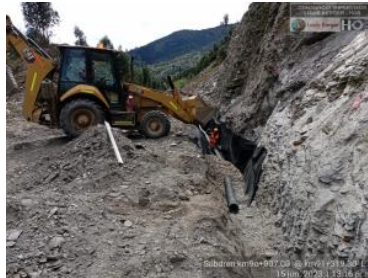
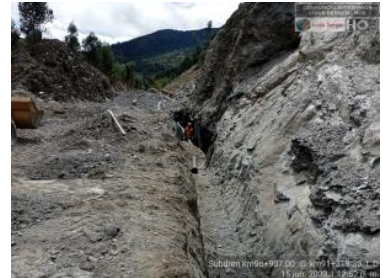
PROGRESIVA: KM 92+590, KM 91+319, KM 91+319

CONSTRUCCIÓN DE SUB DREN

TRABAJOS DE EXCAVACIÓN DEL SUB-DREN

TRABAJOS DE COLOCACIÓN DE GEOTEXTIL PARA SISTEMA DE SUBDRENAJE

LOS SUBDRENES CONSISTEN EN UNA RED COLECTORA DE TUBERÍAS PERFORADAS O RANURADAS, ALOJADAS EN ZANJAS PARA PERMITIR RECOLECTAR EL AGUA SUBTERRÁNEA, CON OBJETO DE CONTROLARLA Y RETIRARLA, MINIMIZANDO SU EFECTO NEGATIVO EN LAS CAPAS ESTRUCTURALES DEL PAVIMENTO

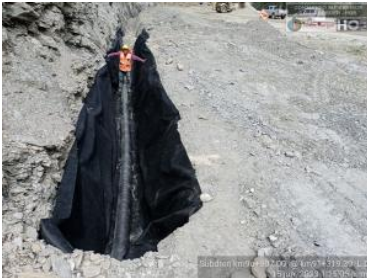
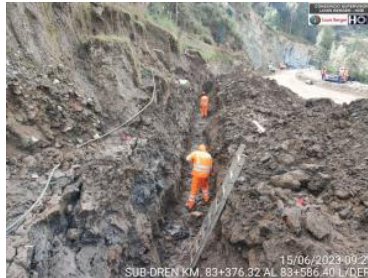
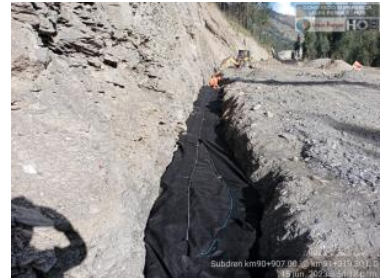
PROGRESIVA: KM 90+907, KM 83+376, KM 91+319

CONSTRUCCIÓN DE SUB DREN

TRABAJOS DE EXCAVACIÓN DEL SUB-DREN

TRABAJOS DE COLOCACIÓN DE GEOTEXTIL PARA SISTEMA DE SUBDRENAJE

LOS SUBDRENES CONSISTEN EN UNA RED COLECTORA DE TUBERÍAS PERFORADAS O RANURADAS, ALOJADAS EN ZANJAS PARA PERMITIR RECOLECTAR EL AGUA SUBTERRÁNEA, CON OBJETO DE CONTROLARLA Y RETIRARLA, MINIMIZANDO SU EFECTO NEGATIVO EN LAS CAPAS ESTRUCTURALES DEL PAVIMENTO

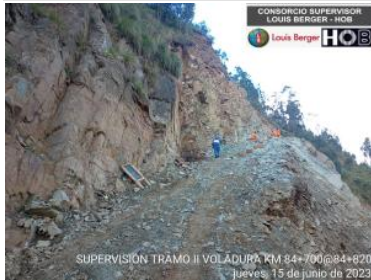
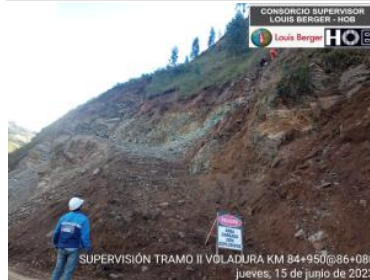
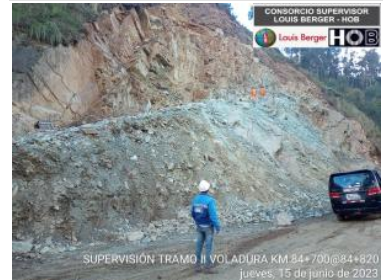
PROGRESIVA: KM 84+700, KM 84+950, KM 84+820

VOLADURA DE ROCAS

PROTOCOLO DE VOLADURA DE ROCAS

MEETING DE VOLADURA DE ROCAS

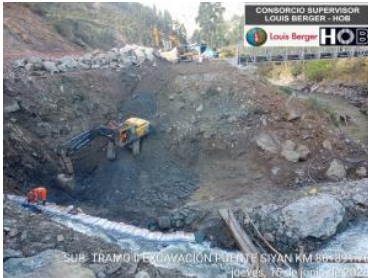
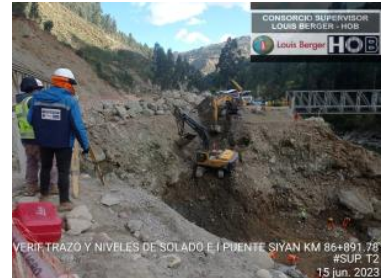
PROGRESIVA: KM 86+891.78

CONSTRUCCIÓN DEL PUENTE SIYAN

SE CONTINUA CON LOS TRABAJOS DE EXCAVACIÓN DEL TERRENO DE FUNDACIÓN DEL ESTRIBO IZQUIERDO DEL PUENTE SIYAN KM. 86+891.78 EJE.
