## BITACORA ELECTRÓNICA DE OBRA

Confirma Bitacora:	Nro Informe:	Fecha Informe:	Nombre De La Obra:	Personal Encargado:
Si	3 1 - 2023	2 1 - 0 6 - 2023	Mejoramiento de la Carretera Oyón-Ambo, Tramo II: Dv. Cerro de Pasco-Dv. Chacayan	MANUEL GODOFREDO TREJO HUERTA

INFORME N° 31-2023  
 ENTIDAD: PROVIAS NACIONAL / DIRECCIÓN DE OBRAS  
 FINANCIAMIENTO: RECURSOS ORDINARIOS  
 OBRA: MEJORAMIENTO DE LA CARRETERA OYÓN – AMBO, TRAMO II, DESVIÓ CERRO DE PASCO (KM 181+000) – DV. CHACAYÁN (KM 230+000)  
 CONTRATO DE EJECUCION DE OBRA N° 167-2018-MTC/20.2 CON LA EMPRESA CONTRATISTA CONSORCIO CARRETERO DEL PERU CONFORMADO POR LAS EMPRESAS: CHINA GEZHOUBA GROUP COMPANY LIMITED SUCURSAL DEL PERU Y EIVI S.A.C., PARA LA EJECUCIÓN DE LA OBRA "MEJORAMIENTO DE LA CARRETERA OYÓN – AMBO, TRAMO II: DESVIO CERRO DE PASCO (KM 181+000) – DV CHACAYÁN (KM 230+000)".  
 CONTRATO DE SERVICIO DE CONSULTORIA N° 147-2018-MTC/20.2 CON EL CONSORCIO SUPERVISOR OYON CHACAYAN INTEGRADO POR LAS EMPRESAS: SERVICIO DE CONSULTORES ANDINOS SOCIEDAD ANONIMA – SERCONSULT S.A Y ASISTENCIA TECNICA Y JURIDICA CONSULTORES SL – ATJSL, PARA LA SUPERVISION DE LA OBRA "MEJORAMIENTO DE LA CARRETERA OYÓN – AMBO, TRAMO II: DESVIO CERRO D

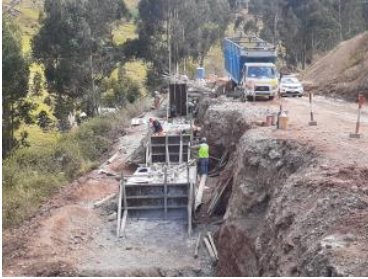
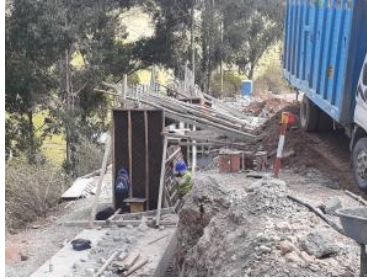
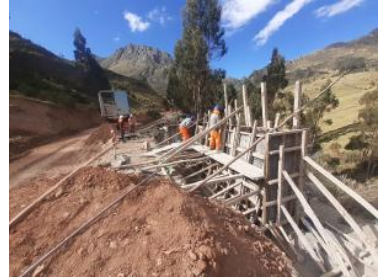
MURO DE CONCRETO CICLOPEO  
PROGRESIVA: KM 206+385 A KM 206+445.17 LADO DERECHO  
ENCOFRADO DE ZAPATA PAÑO 8 DE MURO DE CONCRETO CICLOPEO  
ENCOFRADO DE PANTALLA PAÑOS 3 Y 5 DE MURO DE CONCRETO CICLOPEO

PERSONAL UTILIZADO:  
01 CAPATAZ, 02 OPERARIOS, 02 OFICIALES, 02 PEONES  
MAQUINARIA Y EQUIPO UTILIZADO:  
PLANCHAS DE TRIPLAY FENÓLICO DE 18 MM, PLANCHAS METÁLICAS, LISTONES DE MADERA, HERRAMIENTAS MANUALES, AMOLADORA, ANDAMIO DE MADERA

-SE REALIZO EL CONTROL DE ENCOFRADO DE ZAPATA PAÑO 8 DE MURO DE CONCRETO CICLOPEO, ASI COMO CONTROL DE ENCOFRADO DE PANTALLA PAÑOS 3 Y 5 DE MURO DE CONCRETO CICLOPEO, KM 206+385 A KM 206+445.17 L/D

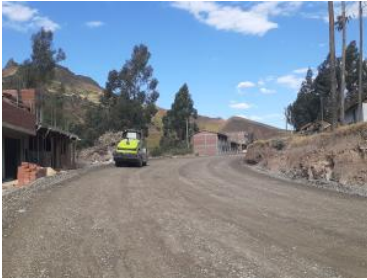
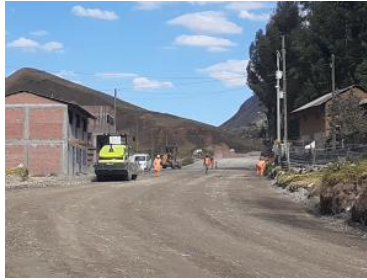
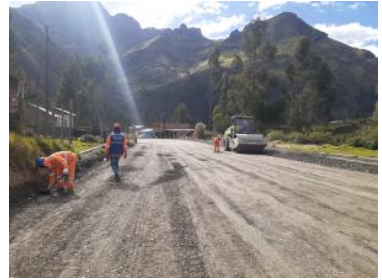
MOVIMIENTO DE TIERRA  
PROGRESIVA: KM 202+020 A KM 202+200  
MEJORAMIENTO DE SUELO DE PLATAFORMA DE VIA A NIVEL DE SUB BASE: PERFILADO Y  
COMPACTACION DE MATERIAL SELECCIONADO

PERSONAL UTILIZADO:  
01 CAPATAZ, 03 PEONES, 02 VIGIAS, 02 OPERADORES DE MAQUINARIA  
MAQUINARIA Y EQUIPO UTILIZADO:  
01 RODILLO COMPACTADOR DE 15 TN, 01 MOTONIVELADORA, 01 CAMION CISTERNA DE AGUA,  
HERRAMIENTAS MANUALES

-SE REALIZÓ EL CONTROL DE MEJORAMIENTO DE SUELO DE PLATAFORMA DE VIA A NIVEL DE SUB BASE: PERFILADO Y COMPACTACION DE MATERIAL SELECCIONADO, KM 202+020 A KM 202+200

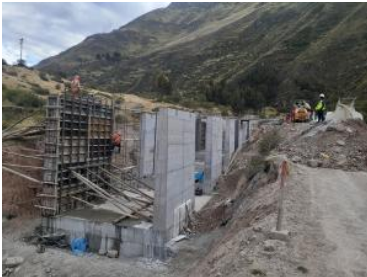
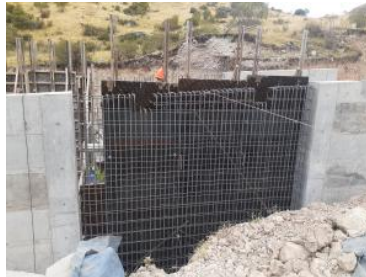
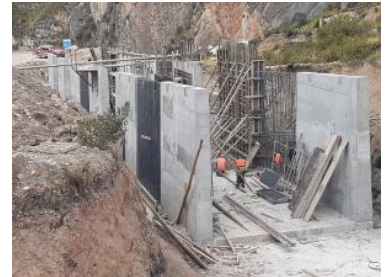
CANAL DE PROTECCION – RABI

PROGRESIVA: KM 201+519.23 A KM 201+835.66 LADO DERECHO

ENCOFRADO DE PARED LADO DERECHO PAÑO 16 DE CANAL DE PROTECCION - RABI

ENCOFRADO DE PARED LADO IZQUIERDO PAÑO 7 DE CANAL DE PROTECCION – RABI

COLOCACIÓN DE CONCRETO F' C=280 KG/CM2 (27 M3) EN PAREDES LADO DERECHO PAÑOS 8 Y 16 DE CANAL DE PROTECCION – RABI

PLANCHAS DE TRIPLAY FENÓLICO DE 18 MM, PLANCHAS METÁLICAS, LISTONES DE MADERA, HERRAMIENTAS MANUALES, AMOLADORA, ARNES DE SEGURIDAD Y LINEA DE VIDA, ANDAMIO METALICO,

01 CAMION CONCRETERO MIXER, 01 VIBRADOR DE CONCRETO, 01 BOMBA ESTACIONARIA DE CONCRETO CON KIT DE TUBERIAS Y MANGUERA, 01 GRUPO ELECTROGENO

-SE REALIZO EL CONTROL DE ENCOFRADO DE PARED LADO DERECHO PAÑO 16 DE CANAL DE PROTECCION - RABI, ASI COMO EL CONTROL DE ENCOFRADO DE PARED LADO IZQUIERDO PAÑO 7 DE CANAL DE PROTECCION - RABI, TAMBIEN SE REALIZO EL CONTROL DE ELABORACIÓN DE MEZCLA DE CONCRETO Y COLOCACIÓN DE CONCRETO F'C=280 KG/CM2 (27 M3) EN PAREDES LADO DERECHO PAÑOS 8 Y 16 DE CANAL DE PROTECCION - RABI, KM 201+519.23 A KM 201+835.66 L/D

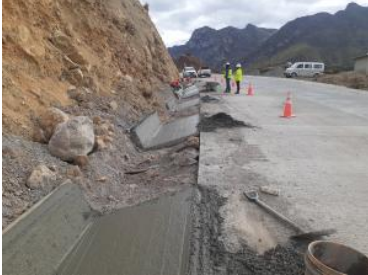
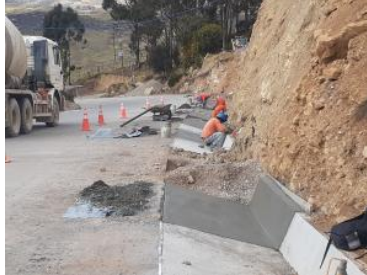
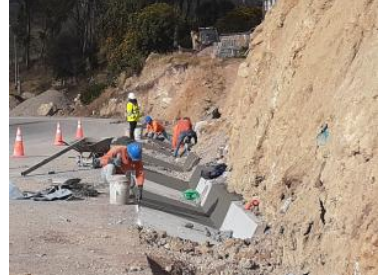
CUNETETA TIPO I  
PROGRESIVA: KM 196+000 A KM 196+040 LADO DERECHO  
COLOCACIÓN DE CONCRETO F´C=175 KG/CM2 (5 M3) EN 8 PAÑOS INTERCALADOS DE CUNETETA

PERSONAL UTILIZADO:  
01 CAPATAZ, 01 OPERARIO, 01 OFICIAL, 02 PEONES  
MAQUINARIA Y EQUIPO UTILIZADO:  
REGLA DE ALUMINIO, 01 CAMION CONCRETERO MIXER, HERRAMIENTAS MANUALES

-SE REALIZO EL CONTROL DE ELABORACIÓN DE MEZCLA DE CONCRETO Y COLOCACIÓN DE CONCRETO F'C=175 KG/CM2 (5 M3) EN 8 PAÑOS INTERCALADOS DE CUNETAS TIPO I, KM 196+000 A KM 196+040 L/D

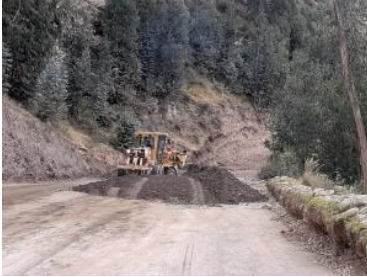
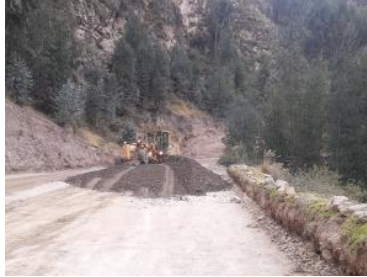
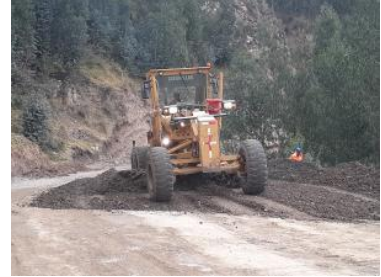
MOVIMIENTO DE TIERRA  
PROGRESIVA: KM 204+440 A KM 204+470  
COLOCACION Y EXPANSION DE MATERIAL ESTRUCTURAL SELECCIONADO EN PLATAFORMA A  
NIVEL DE SUBRASANTE

PERSONAL UTILIZADO:  
01 CONTROLADOR, 01 OPERADOPR DE MAQUINARIA  
MAQUINARIA Y EQUIPO UTILIZADO:  
01 MOTONIVELADORA, HERRAMIENTAS MANUALES

-SE REALIZÓ EL CONTROL DE MEJORAMIENTO DE SUELO: COLOCACION Y EXPANSION DE MATERIAL ESTRUCTURAL SELECCIONADO EN PLATAFORMA A NIVEL DE SUBRASANTE, KM 204+440 A KM 204+470

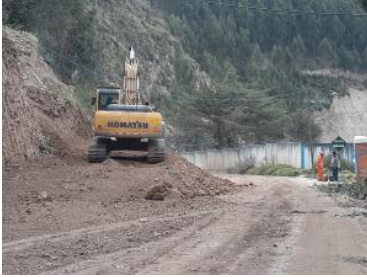
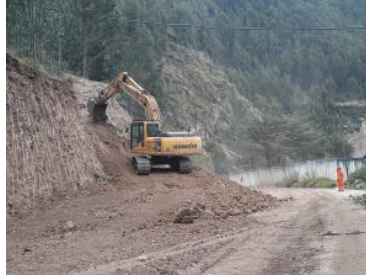
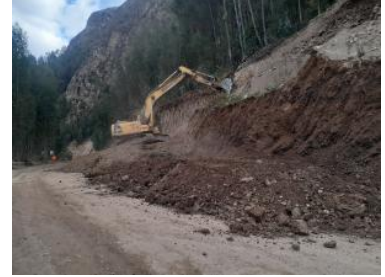
MOVIMIENTO DE TIERRA  
PROGRESIVA: KM 204+700 A KM 204+730 LADO IZQUIERDO  
CORTE Y ELIMINACION DE MATERIAL TIERRA SUELTA DE TALUD LADO IZQUIERDO

PERSONAL UTILIZADO:  
01 CONTROLADOR, 02 VIGIAS, 01 OPERADOR DE MAQUINARIA  
MAQUINARIA Y EQUIPO UTILIZADO:  
01 EXCAVADORA ORUGA, 08 VOLQUETES

-SE REALIZO EL CONTROL DE CORTE Y ELIMINACION DE MATERIAL TIERRA SUELTA DE TALUD LADO IZQUIERDO, KM 204+700 A KM 204+730
