## BITACORA ELECTRÓNICA DE OBRA

Confirma Bitacora:	Nro Informe:	Fecha Informe:	Nombre De La Obra:	Personal Encargado:
Si	3 2 - 2023	2 2 - 0 6 - 2023	Mejoramiento de la Carretera Oyón-Ambo, Tramo II: Dv. Cerro de Pasco-Dv. Chacayan	MANUEL GODOFREDO TREJO HUERTA

INFORME N° 32-2023  
 ENTIDAD: PROVIAS NACIONAL / DIRECCIÓN DE OBRAS  
 FINANCIAMIENTO: RECURSOS ORDINARIOS  
 OBRA: MEJORAMIENTO DE LA CARRETERA OYÓN – AMBO, TRAMO II, DESVIÓ CERRO DE PASCO (KM 181+000) – DV. CHACAYÁN (KM 230+000)  
 CONTRATO DE EJECUCION DE OBRA N° 167-2018-MTC/20.2 CON LA EMPRESA CONTRATISTA CONSORCIO CARRETERO DEL PERU CONFORMADO POR LAS EMPRESAS: CHINA GEZHOUBA GROUP COMPANY LIMITED SUCURSAL DEL PERU Y EIVI S.A.C., PARA LA EJECUCIÓN DE LA OBRA “MEJORAMIENTO DE LA CARRETERA OYÓN – AMBO, TRAMO II: DESVIO CERRO DE PASCO (KM 181+000) – DV CHACAYÁN (KM 230+000)”.  
 CONTRATO DE SERVICIO DE CONSULTORIA N° 147-2018-MTC/20.2 CON EL CONSORCIO SUPERVISOR OYON CHACAYAN INTEGRADO POR LAS EMPRESAS: SERVICIO DE CONSULTORES ANDINOS SOCIEDAD ANONIMA – SERCONSULT S.A Y ASISTENCIA TECNICA Y JURIDICA CONSULTORES SL – ATJSL, PARA LA SUPERVISION DE LA OBRA “MEJORAMIENTO DE LA CARRETERA OYÓN – AMBO, TRAMO II: DESVIO CERRO D

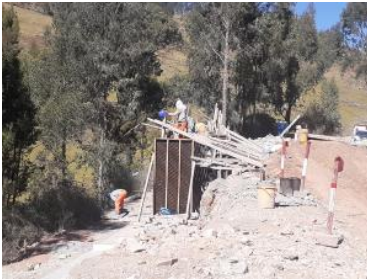
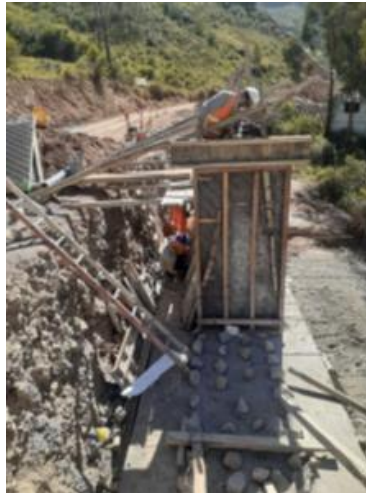
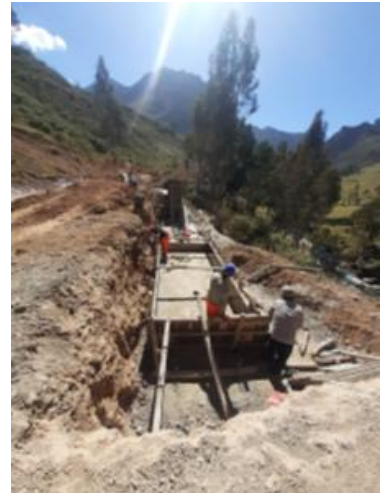
MURO DE CONCRETO CICLOPEO  
PROGRESIVA: KM 206+385 A KM 206+445.17 LADO DERECHO  
ENCOFRADO DE ZAPATA PAÑO 1 DE MURO DE CONCRETO CICLOPEO  
ENCOFRADO DE PANTALLA PAÑO 5 DE MURO DE CONCRETO CICLOPEO

PERSONAL UTILIZADO:  
01 CAPATAZ, 02 OPERARIOS, 03 OFICIALES, 02 PEONES  
MAQUINARIA Y EQUIPO UTILIZADO:  
PANELES DE TRIPLAY FENÓLICO DE 18 MM ARMADO CON BASTIDORES DE MADERA PARA ENCOFRADO, PANELES METALICOS PARA ENCOFRADO, LISTONES DE MADERA, HERRAMIENTAS MANUALES, ANDAMIO DE MADERA

-SE REALIZO EL CONTROL DE ENCOFRADO DE ZAPATA PAÑO 1 DE MURO DE CONCRETO CICLOPEO, ASI COMO CONTROL DE ENCOFRADO DE PANTALLA PAÑO 5 DE MURO DE CONCRETO CICLOPEO, KM 206+385 A KM 206+445.17 L/D

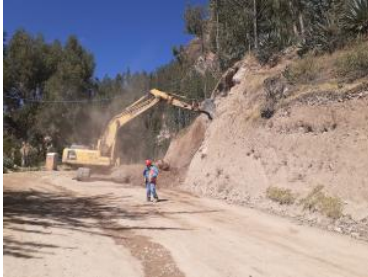
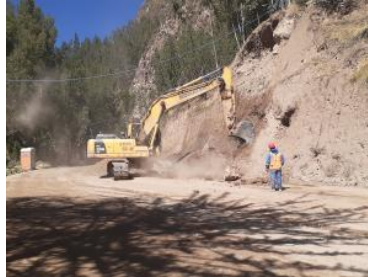
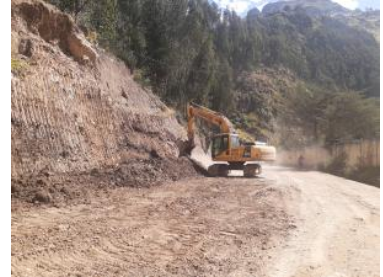
MOVIMIENTO DE TIERRA  
PROGRESIVA: KM 204+700 A KM 204+740 LADO IZQUIERDO  
CORTE Y ELIMINACION DE MATERIAL TIERRA SUELTA DE TALUD

PERSONAL UTILIZADO:  
01 CAPATAZ, 01 PEON, 02 VIGIAS, 01 OPERADOR DE MAQUINARIA  
MAQUINARIA Y EQUIPO UTILIZADO:  
01 EXCAVADORA ORUGA, 07 VOLQUETES

-SE REALIZO EL CONTROL DE CORTE Y ELIMINACION DE MATERIAL TIERRA SUELTA DE TALUD LADO IZQUIERDO, KM 204+700 A KM 204+740

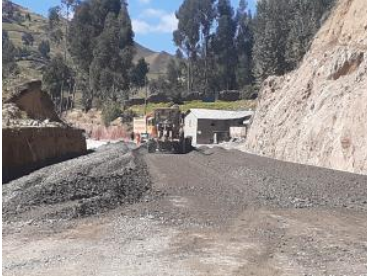
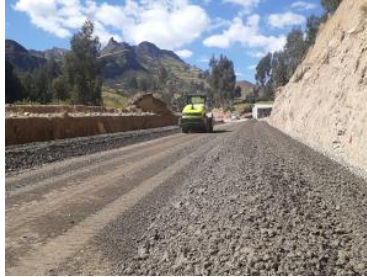
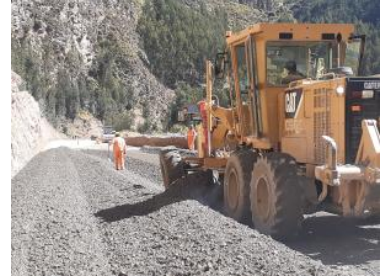
MOVIMIENTO DE TIERRA  
PROGRESIVA: KM 204+290 A KM 204+360  
MEJORAMIENTO DE SUELO DE PLATAFORMA DE VIA A NIVEL DE SUB BASE: PERFILADO Y  
COMPACTACION DE MATERIAL SELECCIONADO

PERSONAL UTILIZADO:  
02 VIGIAS, 01 OPERARIO, 02 PEONES, 02 OPERADORES DE MAQUINARIA  
MAQUINARIA Y EQUIPO UTILIZADO:  
01 MOTONIVELADORA, 01 RODILLO COMPACTADOR DE 15 TN, HERRAMIENTAS MANUALES

-SE REALIZO EL CONTROL DE MEJORAMIENTO DE SUELO DE PLATAFORMA DE VIA A NIVEL DE SUB BASE: PERFILADO Y COMPACTACION DE MATERIAL SELECCIONADO, KM 204+290 A KM 204+360

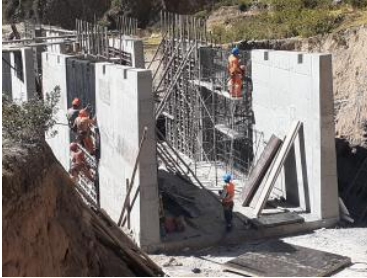
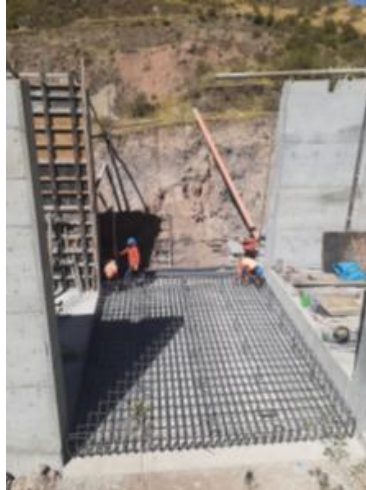
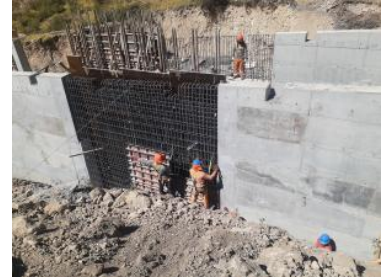
CANAL DE PROTECCION – RABI

PROGRESIVA: KM 201+519.23 A KM 201+835.66 LADO DERECHO

ENCOFRADO DE PARED LADO IZQUIERDO PAÑO 7 DE CANAL DE PROTECCION - RABI

ARMADO DE ESTRUCTURA DE FIERRO DE LOSA INFERIOR PAÑO 16 DE CANAL DE PROTECCION – RABI

ARMADO DE ESTRUCTURA DE FIERRO DE PARED LADO DERECHO PAÑO 7 DE CANAL DE PROTECCION – RABI

-SE REALIZO EL CONTROL DE ENCOFRADO DE PARED LADO IZQUIERDO PAÑO 7 DE CANAL DE PROTECCION - RABI, ASI COMO EL CONTROL DE ARMADO DE ESTRUCTURA DE FIERRO DE LOSA INFERIOR PAÑO 16 DE CANAL DE PROTECCION - RABI, TAMBIEN SE REALIZO EL CONTROL DE ARMADO DE ESTRUCTURA DE FIERRO DE PARED LADO DERECHO PAÑO 7 DE CANAL DE PROTECCION - RABI, KM 201+519.23 A KM 201+835.66 L/D

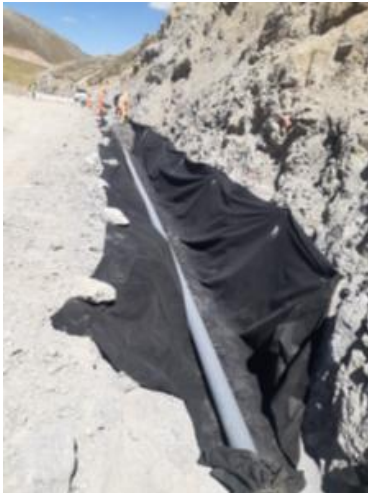
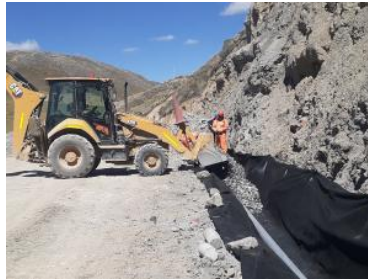
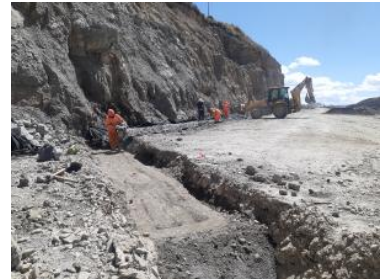
SUB DREN LONGITUDINAL  
PROGRESIVA: KM 189+190 A KM 189+230 LADO IZQUIERDO  
COLOCACION DE MATERIAL FILTRO GRANULAR EN SUB DREN LONGITUDINAL  
COLOCACION DE TUBO DE SUBDREN PERFORADO Ø 6" PVC C-10 EN SUB DREN LONGITUDINAL  
RELLENO Y COMPACTACION ESTRUCTURAL CON MATERIAL SELECCIONADO DE ZANJA DE DESCARGA TRANSVERSAL DE SUB DREN LONGITUDINAL

PERSONAL UTILIZADO:  
01 CAPATAZ, 02 OFICIALES, 02 PEONES, 01 OPERADOR DE MAQUINARIA  
MAQUINARIA Y EQUIPO UTILIZADO:  
FILTRO GRANULAR, TUBO DE SUBDREN PERFORADO Ø 6" PVC C-10, 01 RETROEXCAVADORA, 01 APISONADOR TIPO CANGURO, HERRAMIENTAS MANUALES

-SE REALIZO EL CONTROL DE COLOCACION DE MATERIAL FILTRO GRANULAR EN SUB DREN LONGITUDINAL, ASI COMO EL CONTROL DE COLOCACION DE TUBO DE SUBDREN PERFORADO Ø 6" PVC C-10 EN SUB DREN LONGITUDINAL, TAMBIEN SE REALIZO EL CONTROL DE RELLENO Y COMPACTACION ESTRUCTURAL CON MATERIAL SELECCIONADO DE ZANJA DE DESCARGA TRANSVERSAL DE SUB DREN LONGITUDINAL, KM 189+190 A KM 189+230 L/I

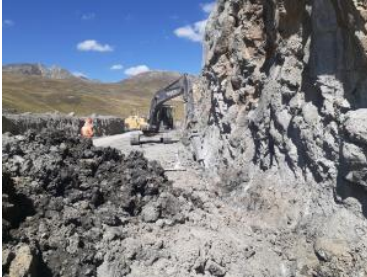
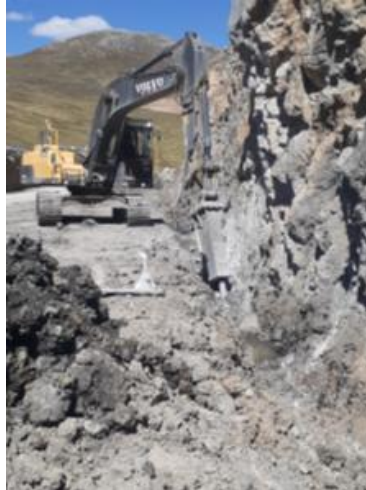
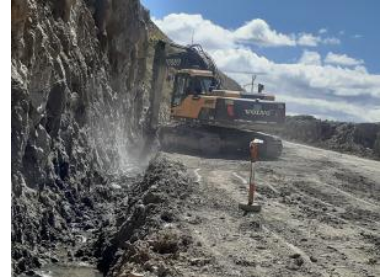
SUB DREN LONGITUDINAL  
PROGRESIVA: KM 189+020 A KM 189+050 LADO IZQUIERDO  
EXCAVACION Y PERFORACION DE ZANJA ROCA DURA DE SUB DREN LONGITUDINAL

PERSONAL UTILIZADO:  
01 CONTROLADOR, 01 OPERADOR DE MAQUINARIA  
MAQUINARIA Y EQUIPO UTILIZADO:  
01 EXCAVADORA MARTILLO

-SE REALIZO EL CONTROL DE EXCAVACION Y PERFORACION DE ZANJA ROCA DURA DE SUB DREN LONGITUDINAL, KM 189+020 A KM 189+050 L/I

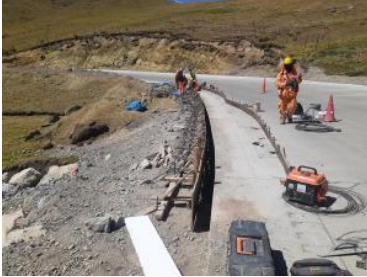
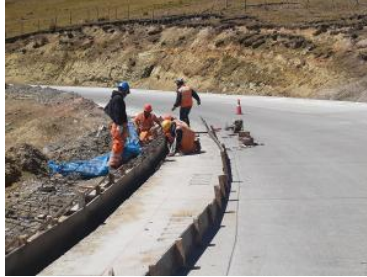
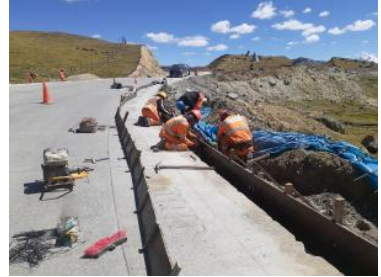
BORDILLO DE CONCRETO  
PROGRESIVA: KM 181+530 A 181+560 LADO IZQUIERDO  
ENCOFRADO DE BORDILLO DE CONCRETO

PERSONAL UTILIZADO:  
01 CAPATAZ, 02 OPERARIOS, 02 OFICIALES, 01 PEON  
MAQUINARIA Y EQUIPO UTILIZADO:  
AMOLADORA, PANELES DE TRIPLAY FENÓLICO DE 18 MM ARMADO CON BASTIDORES DE MADERA  
PARA ENCOFRADO, LISTONES DE MADERA, HERRAMIENTAS MANUALES

-SE REALIZO EL CONTROL DE ENCOFRADO DE BORDILLO DE CONCRETO, KM 181+530 A 181+560 L/I
