BITACORA ELECTRÓNICA DE OBRA

OBRA: MEJORAMIENTO, CONSERVACIÓN POR NIVELES DE SERVICIO Y OPERACIÓN DEL CORREDOR VIAL: HUANUCO – LA UNIÓN – HUALLANCA – DV. ANTAMINA/ EMP. PE-3N (TINGO CHICO) – NUEVAS FLORES – LLATA – ANTAMINA, TRAMO II.

(PUNTO UNIÓN) INICIO DE LA OBRA KM 52+920 A (TINGO CHICO) FIN DEL TRAMO II KM 102+819 LONG: 49.899 KM

Panel Fotográfico de la Bitacora de Obras

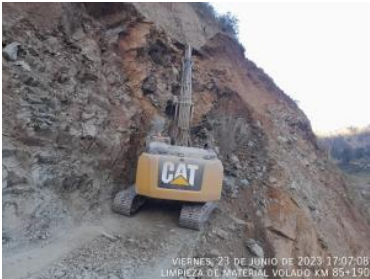
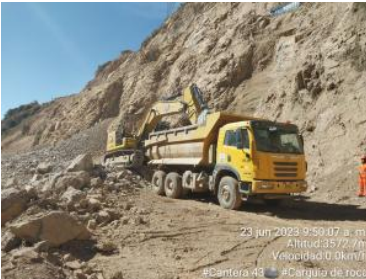
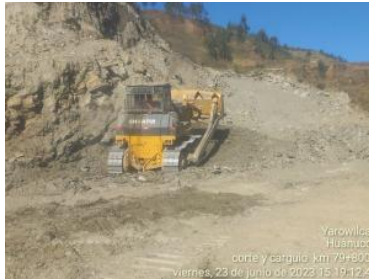
PROGRESIVA: KM 85+190, KM 79+800

CORTE DE TALUD

PERSONAL UTILIZADO: 14 OPERADORES, 01 CAPATAZ, 02 PEONES, 02 CONTROLADORES, 02 VIGÍAS

MAQUINARIA Y EQUIPO UTILIZADO: 03 EXCAVADORAS, 09 VOLQUETES, 02 TRACTOR ORUGA, 01 HERRAMIENTAS MANUALES.

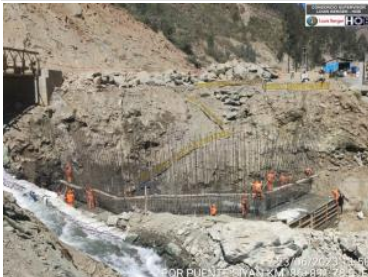
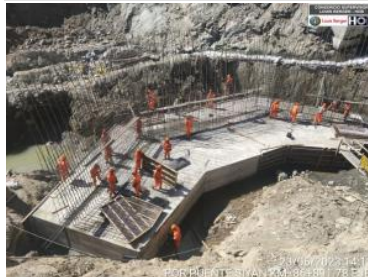
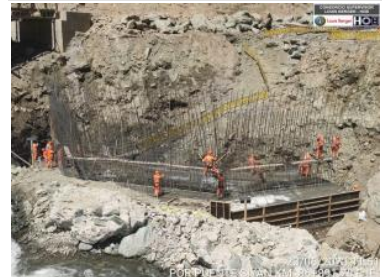
PROGRESIVA: KM 86+891.78

CONSTRUCCIÓN DEL PUENTE SIYAN

COLOCACIÓN DE CONCRETO FC = 140 KG/CM2 UTILIZADO EN EL ESTRIBO DEL PUENTE SIYAN DEL ESTRIBO IZQUIERDO

COLOCACIÓN DE CONCRETO FC = 210 KG/CM2 UTILIZADO EN LA ZAPATA DEL PUENTE SIYAN EN EL ESTRIBO IZQUIERDO

SE CONTINUA CON LOS TRABAJOS DE EXCAVACIÓN DEL TERRENO DE FUNDACIÓN DEL ESTRIBO IZQUIERDO DEL PUENTE SIYAN KM. 86+891.78 EJE.

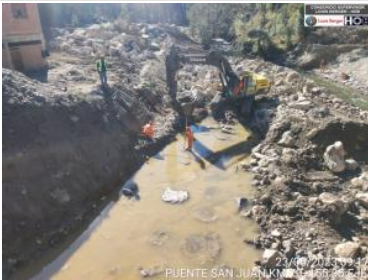
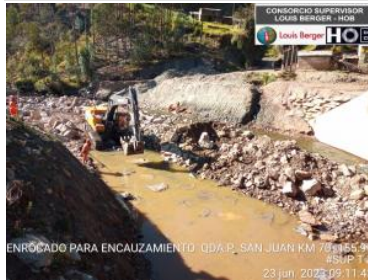
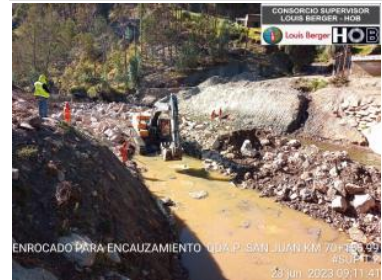
PROGRESIVA: KM 70+155

CONSTRUCCIÓN DEL PUENTE SAN JUAN

EXCAVACIÓN DE ZANJA PARA ENCAUZAMIENTO Y CONSTRUCCIÓN DEL ENROCADO

SE CONTINUA CON LOS TRABAJOS DE ENROCADO DE LA PLATAFORMA DEL ENCAUZAMIENTO DE INGRESO DEL PUENTE SAN JUAN KM.70+155.95 EJE.

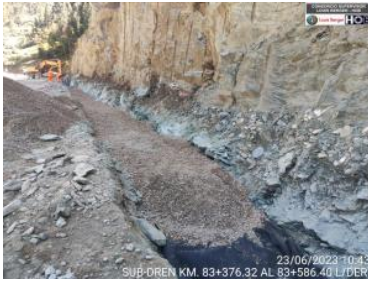
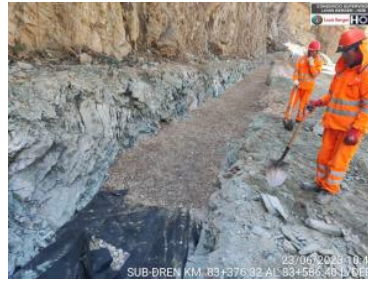
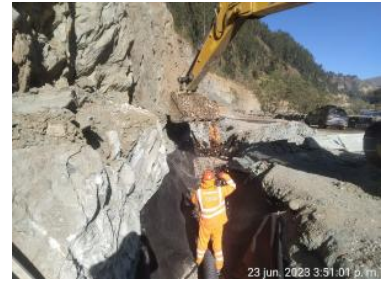
PROGRESIVA: KM 83+376, KM 83+586, KM 83+500

CONSTRUCCIÓN DE SUB DREN

TRABAJOS DE EXCAVACIÓN DEL SUB-DREN

TRABAJOS DE COLOCACIÓN DE GEOTEXTIL PARA SISTEMA DE SUBDRENAJE

LOS SUBDRENES CONSISTEN EN UNA RED COLECTORA DE TUBERÍAS PERFORADAS O RANURADAS, ALOJADAS EN ZANJAS PARA PERMITIR RECOLECTAR EL AGUA SUBTERRÁNEA, CON OBJETO DE CONTROLARLA Y RETIRARLA, MINIMIZANDO SU EFECTO NEGATIVO EN LAS CAPAS ESTRUCTURALES DEL PAVIMENTO

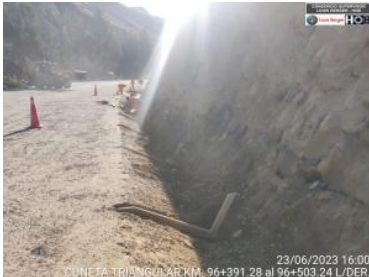
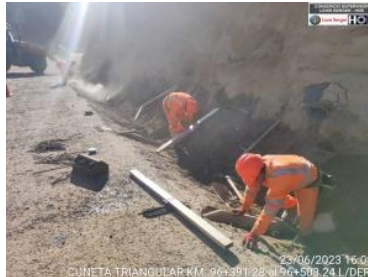
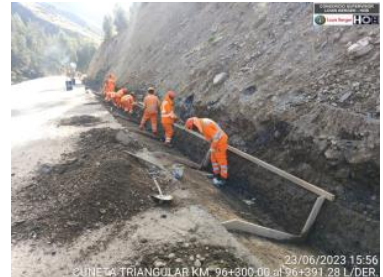
PROGRESIVA: KM 96+391, KM 96+503, KM 96+400

CONSTRUCCIÓN DE CUNETAS

LAS CUNETAS SON ZANJAS LONGITUDINALES UBICADA A UN LADO DE LA CARRETERA O, EN SU DEFECTO, A UN SOLO LADO, REVESTIDAS, CON EL OBJETO DE CAPTAR, CONDUCIR, Y EVACUAR EN FORMÁ ADECUADA LOS FLUJOS DE AGUA SUPERFICIAL

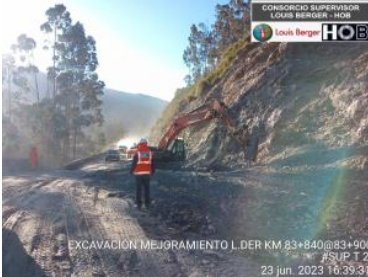
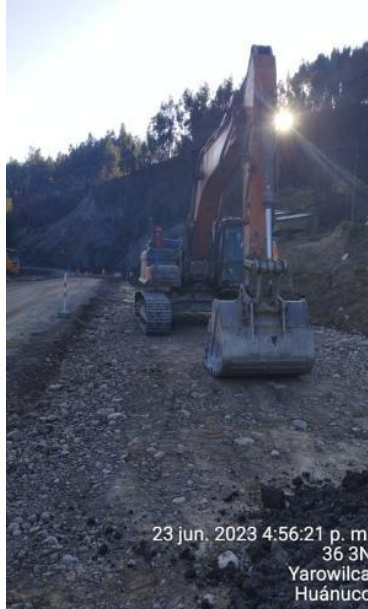
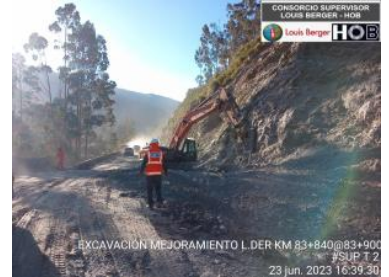
PROGRESIVA: KM 83+840, KM 83+900

MEJORAMIENTO DEL SUELO A NIVEL DE SUB RASANTE

COLOCACIÓN DE MATERIAL GRANULAR OVER EN ZONA DE MEJORAMIENTO

CORTE Y EXCAVACIÓN PARA MEJORAMIENTO DE LA SUB RASANTE

SE VERIFICA LOS TRABAJOS DE CONFORMACIÓN EN LA SUBRASANTE

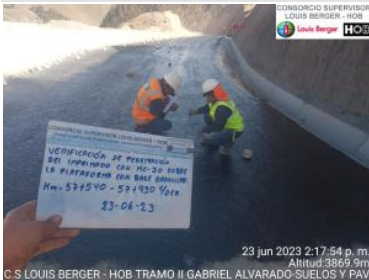
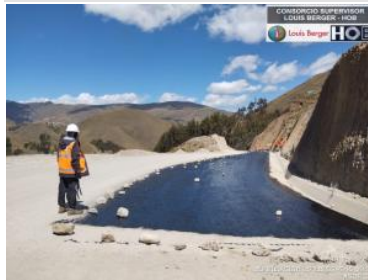
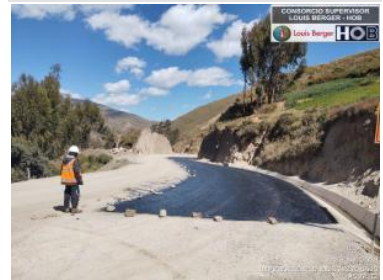
PROGRESIVA: KM 57+540, KM 57+930, KM 57+800

SE VERIFICA LOS TRABAJOS DE LIMPIEZA CON LA ESCOBA MECÁNICA Y COMPRESORA LA PLATAFORMA DONDE SERÁ COLOCADO DEL ASFALTO LIQUIDO MC 30 EN EL TRAMO LIBERADO CARRIL DERECHO

SE REALIZA EL CONTROL DE LAS UNIFORMIDAD DE LA SUPERFICIE EN EL TRAMO LIBERADO CARRIL DERECHO

SE VERIFICA EL COLOCADO DEL ASFALTO LIQUIDO MC-30 (IMPRIMACIÓN) EN EL TRAMO LIBERADO

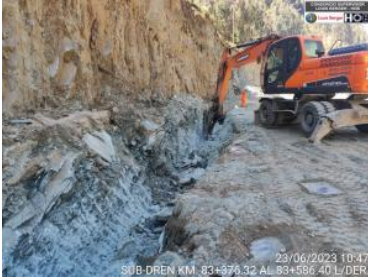
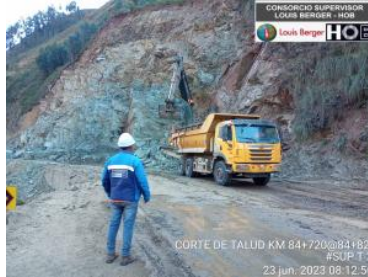
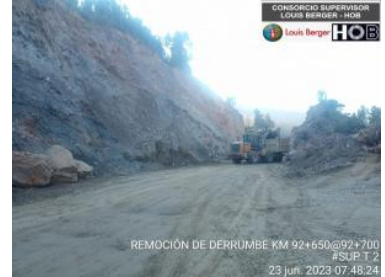
PROGRESIVA: KM 83+376, KM 84+720, KM 92+650

CORTE DE TALUD
