BITACORA ELECTRÓNICA DE OBRA

Confirma Bitacora: Si	Nro Informe: 021-2023-MTC/20.9-Igm	Fecha Informe: 13-06-2023	Nombre De La Obra: Corredor Vial: Huánuco - La Unión-Huallanca, Dv. Antamina/Emp. PE-3N (Tingo Chico) - Nuevas Flores - Llata - Antamina, Tramo III	Personal Encargado: LUZMILA GUERRA MOTTA
---------------------------------	--	-------------------------------------	---	--

OBRA: MEJORAMIENTO, CONSERVACIÓN POR NIVELES DE SERVICIO Y OPERACIÓN DEL CORREDOR VIAL: HUÁNUCO – LA UNIÓN – HUALLANCA DV. ANTAMINA / EMP. PE-3N (TINGO CHICO) – NUEVAS FLORES – LLATA – ANTAMINA, TRAMO III DEL KM. 102+819 AL KM. 150+421

PANEL FOTOGRAFICO

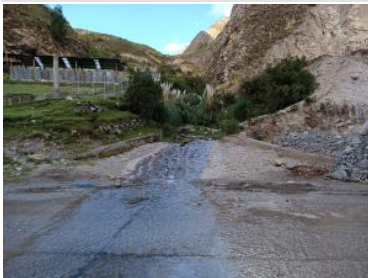
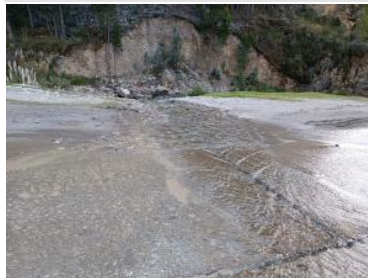
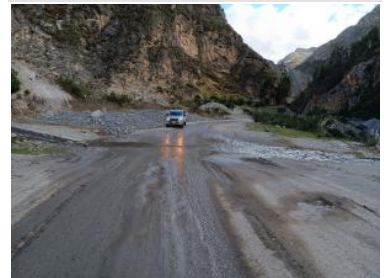
Progresiva: km 146+587.70
ALCANTARILLA MC

Personal aproximado verificado en el frente de trabajo: Ninguno.
Equipos aproximados verificados en el frente de trabajo: Ninguno.

En el folio n° 250 del Tomo I de la Valorización de Obra N° 31 correspondiente al mes de mayo de 2023, se encuentra valorizada la partida 501.E Excavación no clasificada para estructuras, para la Alcantarilla tipo marco ubicada en el km 146+587.70.

1 Sin embargo, de acuerdo a la inspección física en campo se verifica que en el sector descrito no se ha realizado actividad alguna relacionada a la partida valorizada.

Del Panel Fotográfico N° 1, se recomienda de corresponder, las acciones correctivas a través de su despacho en el marco del Contrato de Servicios de Consultoría n° 144-2018-MTC/20.2.

Al respecto se ha recomendado a Contratista y Supervisión de Obra valorizar partidas en sectores realmente ejecutados.

Del mismo modo, se recomienda a través de su despacho las acciones correctivas correspondientes.

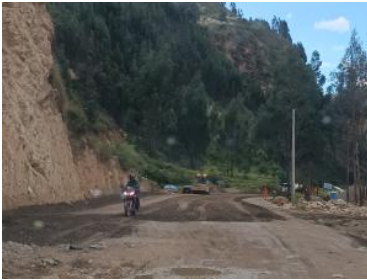
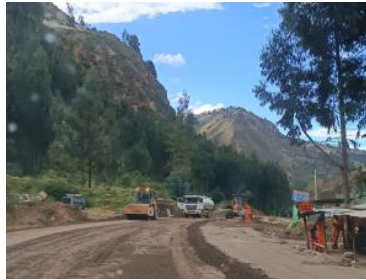
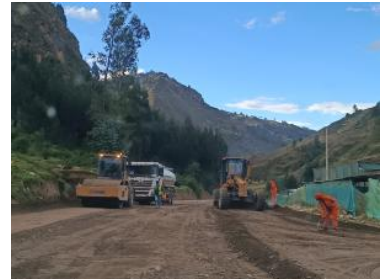
Progresiva; Km124+700 a Km 124+850
400 PAVIMENTOS
CAPAS ANTICONTAMINANTES SUBBASES Y BASES
403.A Base Granular

Personal aproximado verificado en el frente de trabajo: 1 Capataz, 1 Operario, 2 Oficiales, 2 Ayudantes y 2 Vigías.

Equipos aproximados verificados en el frente de trabajo: 1 Motoniveladora, 1 Rodillo, 1 Camión Cisterna de Agua y 6 Volquetes con sus respectivos operadores.

Actividades verificadas por personal profesional, técnico y auxiliar del Contratista y la Supervisión de Obra. Se sugirió a la Supervisión de Obra el control adecuado de los procesos constructivos descritos en el expediente técnico y los contratos de obra y consultoría, el cumplimiento de los protocolos de seguridad y salud en el trabajo, la adecuada disposición de residuos a fin de su posterior transporte, a fin de garantizar la calidad y durabilidad de la obra.

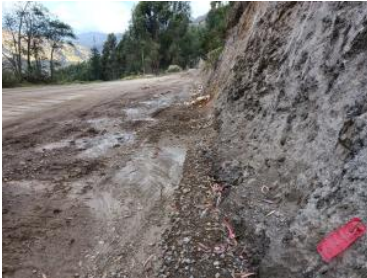
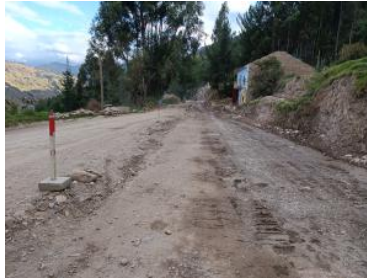
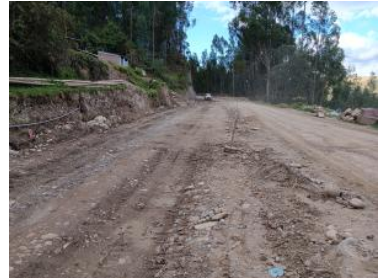
Progresiva: km 118+770 al km 118+840 LD
200 MOVIMIENTO DE TIERRAS
207.A1 Mejoramiento de Suelos

Personal aproximado verificado en el frente de trabajo: Ninguno.
Equipos aproximados verificados en el frente de trabajo: Ninguno.

En el folio n° 202 del Tomo I de la Valorización de Obra N° 31 correspondiente al mes de mayo de 2023, se encuentra parcialmente valorizada la partida 207.A1 Mejoramiento de Suelos, en el sector km 118+770 al km 118+840 LD

En la inspección física en campo, se verifica que dicha partida se encuentra en proceso de ejecución. Aunque al momento de dicha inspección no se verificó ningún recurso (equipo, maquinaria o personal), para continuar con su ejecución.
