## BITACORA ELECTRÓNICA DE OBRA

<b>Confirma Bitacora:</b> Si	<b>Nro Informe:</b> 122	<b>Fecha Informe:</b> 26 - 06 - 2023	<b>Nombre De La Obra:</b> Corredor Vial: Huánuco - La Unión-Huallanca, Dv. Antamina/Emp. PE-3N (Tingo Chico) - Nuevas Flores - Llata - Antamina, Tramo I	<b>Personal Encargado:</b> BORIS WALTER AYLLÓN CARCELÉN		
<b>Foto Bitacora:</b>	<b>Foto Bitacora 2:</b>	<b>Foto Bitacora 3:</b>	<b>Foto Bitacora 4:</b>	<b>Foto Bitacora 5:</b>	<b>Foto Bitacora 6:</b>

NUMERO DE INFORME No. 0122-2023  
 CONTRATO DE OBRA: No. 127-2018-MTC/ 20  
 EMPRESA CONTRATISTA: CHINA RAILWAY 20 BUREAU GROUP CORPORATION  
 OBRA: "CONSERVACIÓN POR NIVELES DE SERVICIO Y OPERACIÓN DEL CORREDOR VIAL; HUANUCO- LA UNION- HUALLANCA –DV. ANTAMINA – EMP. PE 3N" ( TINGO CHICO) - NUEVAS FLORES - LLATA- ANTAMINA - TRAMO 1 LONGITUD: 52.92 KMS.  
 MONTO DEL CONTRATO : S/ 1,241,495,685.46 INCLUYE IGV  
 MONTO DEL CONTRATO TRAMO 1 ( OI-1) ; S/ 323,942,616.32 Nuevo Monto del Presupuesto OI-1 S/ 395 427 697,64,Inc. I.G.V con precios a junio 2018  
 SUPERVISOR: CONSORCIO SUPERVISOR LOUIS BERGER - HOB  
 CONTRATO DE CONSULTORIA DE OBRA N° 144 -2018-MTC/20.2  
 MONTO DEL CONTRATO DE CONSULTORIA: S/. 123,625,905,1

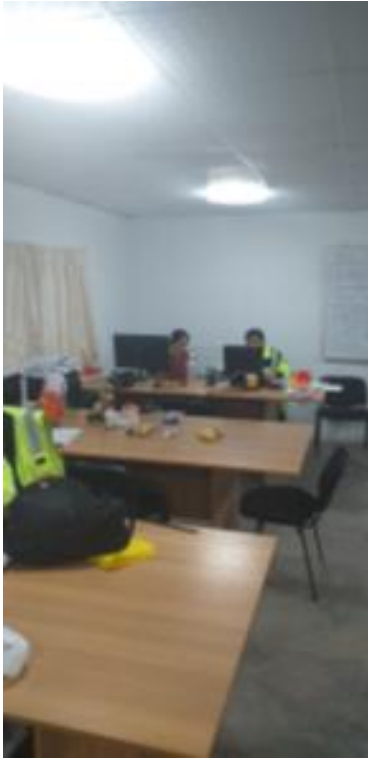
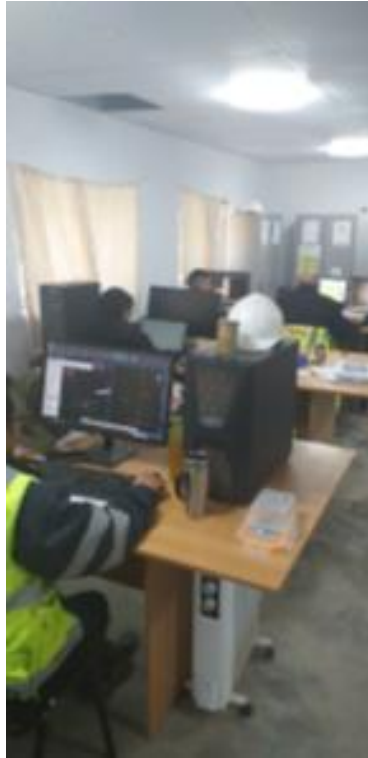
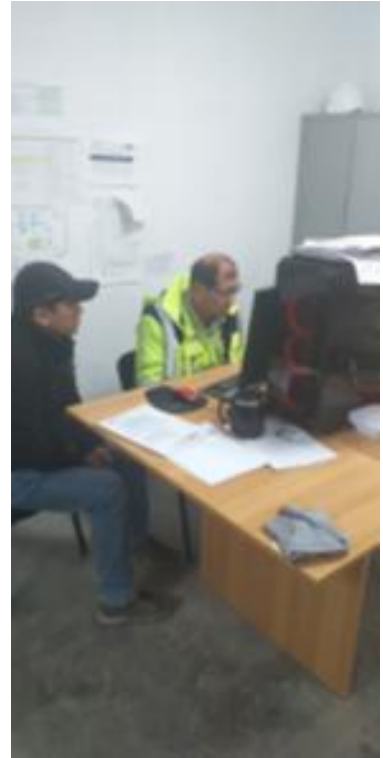
PROGRESIVA KM. 37+730  
VISITA DE SEGUIMIENTO Y MONITOREO EN EL TRAMO 1 ( OI-T1): VISITA AL CAMPAMENTO DE LA CONTRATISTA EN BUSCA DEL CUADERNO DE OBRA

En la progresiva KM. 37+730 se ubica el campamento de la contratista donde se realiza visita en busca del cuaderno de obra, se verifica que no hay nuevas anotaciones.

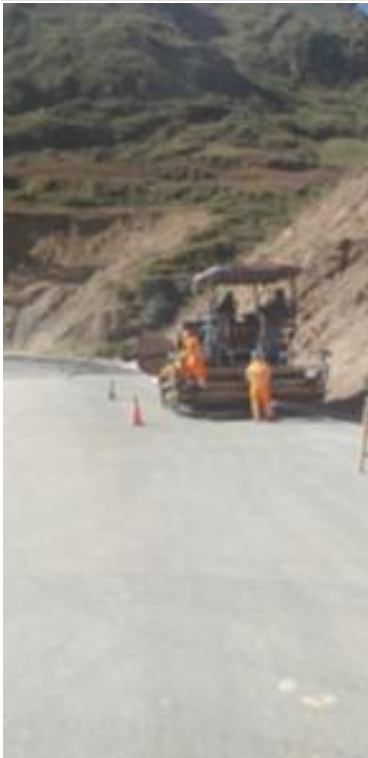
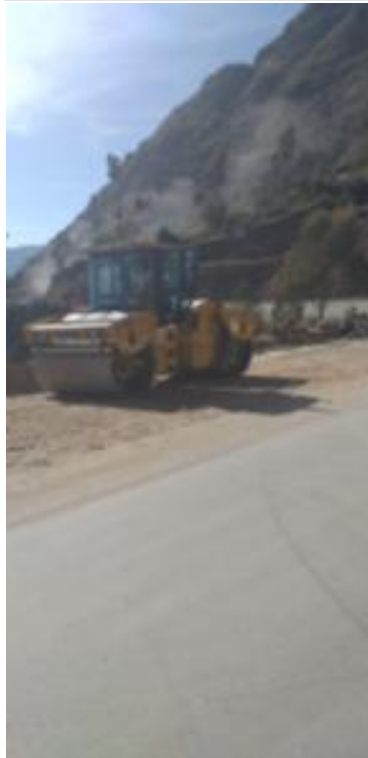
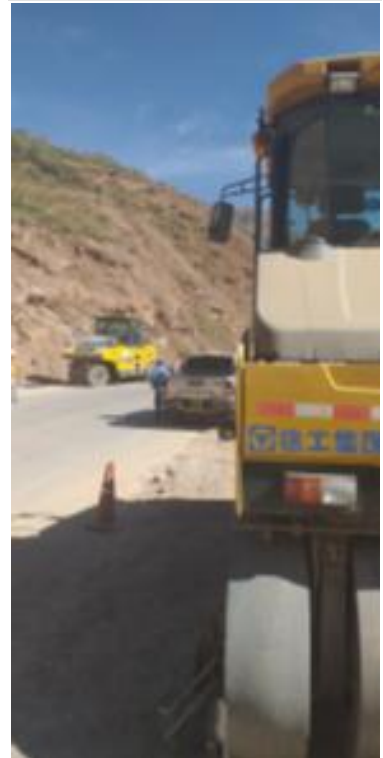
PROGRESIVA KM. 47+000  
VISITA DE SEGUIMIENTO Y MONITOREO AL TRAMO 1 ( OI-T1 ) : ASFALTADO EN EL LADO IZQUIERDO DE LA VIA  
CODIGO: 400 PAVIMENTOS  
CODIGO 400.B PAVIMENTOS FLEXIBLES  
PARTIDA 423. A PAVIMENTO DE CONCRETO ASFALTICO EN CALIENTE

En las progresivas Km. 47+000 en el lado izquierdo de la vía se verifica que se inicia el asfaltado en caliente, utilizando una pavimentadora de asfalto, 2 compactadora neumática y 1 compactadora de rodillos  
Trabajan: 1 capataz, 4 operadores, 3 ayudantes, 8 peones, 2 vigías. Se espera la llegada de 6 volquetes de asfalto al sitio

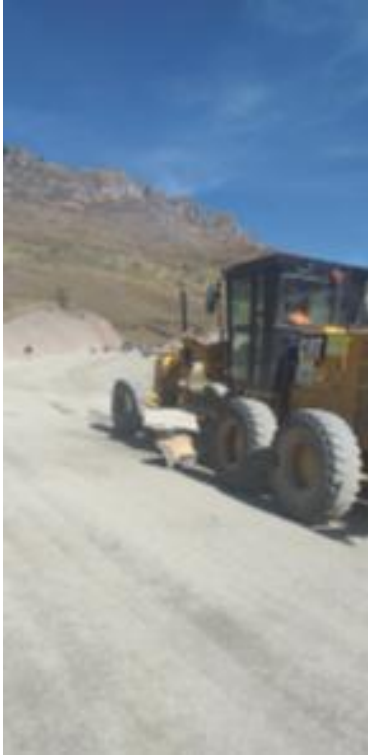
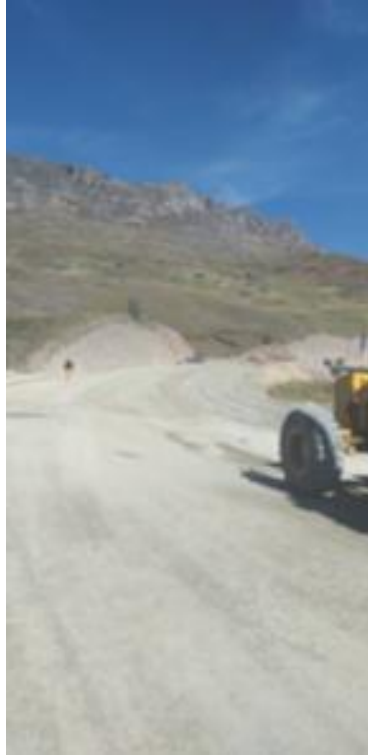
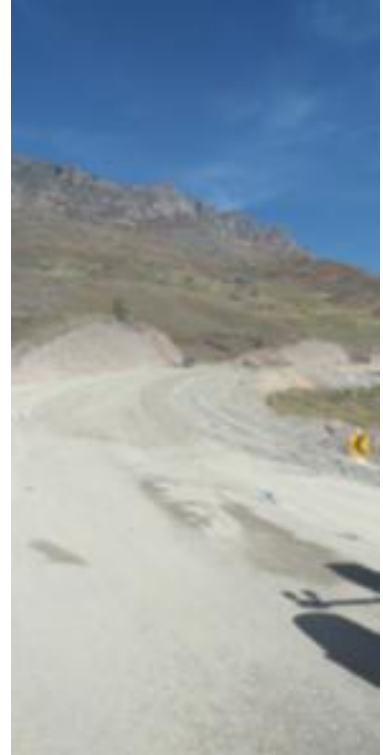
PROGRESIVAS KM. 45+540  
CODIGO: 400 PAVIMENTOS  
CODIGO 400.A CAPAS ANTICONTAMINANTES SUB BASES Y BASES  
PARTIDA 403.A BASE GRANULAR

En la progresiva KM. 45+540 se realiza en el lado derecho e izquierdo de la via la construcción de base granular donde se utiliza una motoniveladora un camión cisterna y una compactadora de rodillo, trabajan: 1capataz, 2 operador, 1 chofer, 2 obreros, 2vigias

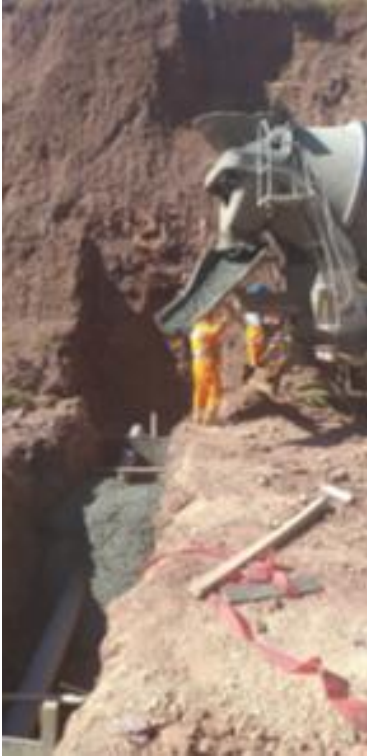
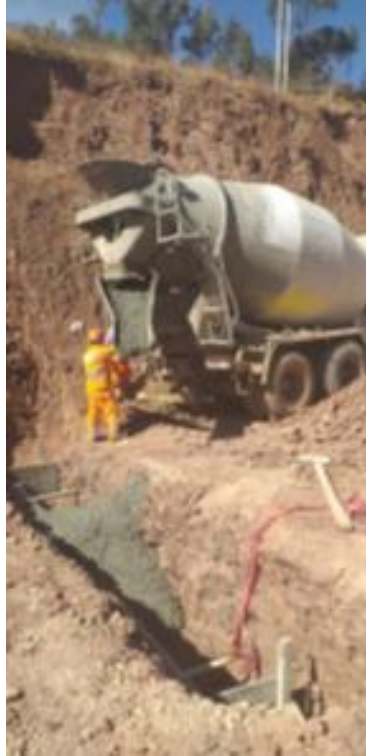
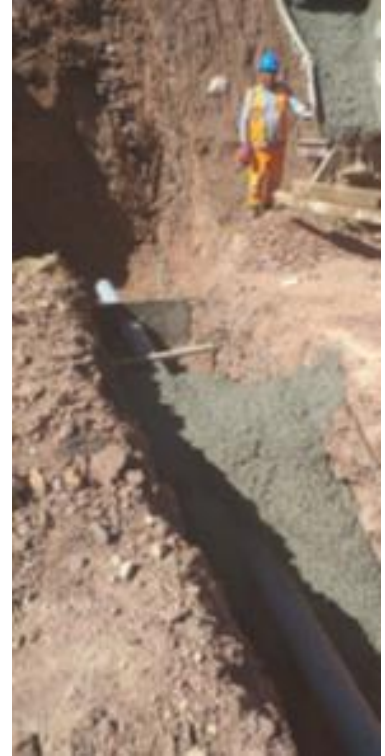
PROGRESIVA KM. 41+850  
VISITA DE SEGUIMIENTO Y MONITOREO: PASE DE AGUA

En la progresiva Km. 41+850 se realiza la construcción de pase de agua a la comunidad, donde se ha colocado un tubo de 6" y actualmente se realiza el vaciado de concreto, de protección, se ha ejecutado la mitad ( lado izquierdo) se utiliza un mixer y herramientas menores, trabajan 1 capataz, 1 operario 2 peones,
