BITACORA ELECTRÓNICA DE OBRA

Confirma Bitacora:	Nro Informe:	Fecha Informe:	Nombre De La Obra:	Personal Encargado:
Si	Nº 112-2023-MTC/20.9/MJQY	28-06-2023	Corredor Vial: Huánuco - La Unión-Huallanca, Dv. Antamina/Emp. PE-3N (Tingo Chico) - Nuevas Flores - Llata - Antamina, Tramo II	MICHAEL JESUS QUISPE YAURI.

OBRA: MEJORAMIENTO, CONSERVACIÓN POR NIVELES DE SERVICIO Y OPERACIÓN DEL CORREDOR VIAL: HUANUCO – LA UNIÓN – HUALLANCA – DV. ANTAMINA/ EMP. PE-3N (TINGO CHICO) – NUEVAS FLORES – LLATA – ANTAMINA, TRAMO II.

Panel Fotográfico de la Bitacora de Obras

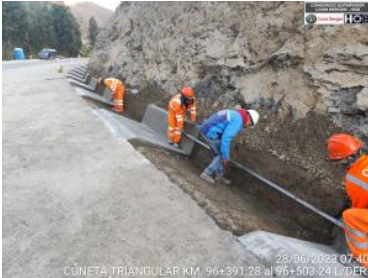
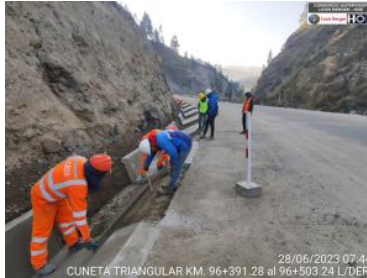
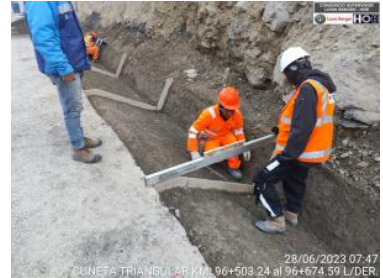
PROGRESIVA: KM 96+391, KM 96+503, KM 96+674

CUNETAS TRIANGULARES

CONSTRUCCIÓN DE CUNETAS

VACIADO DE CONCRETO FC 175 KG/CM2 EN PAÑOS INTERMEDIOS DE CUNETAS TRIANGULAR

LAS CUNETAS SON ZANJAS LONGITUDINALES UBICADA A UN LADO DE LA CARRETERA O, EN SU DEFECTO, A UN SOLO LADO, REVESTIDAS, CON EL OBJETO DE CAPTAR, CONDUCIR, Y EVACUAR EN FORMÁ ADECUADA LOS FLUJOS DE AGUA SUPERFICIAL

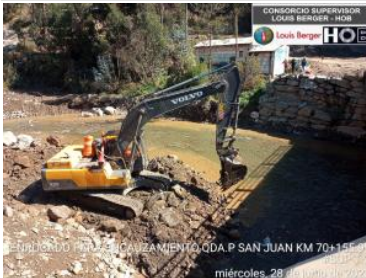
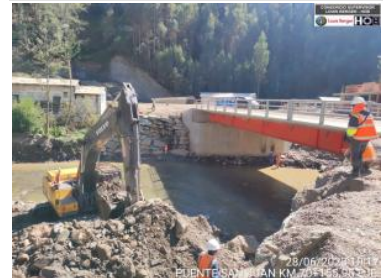
PROGRESIVA: KM 70+155

1000.D PUENTE SAN JUAN

CONSTRUCCIÓN DEL PUENTE SAN JUAN

EXCAVACIÓN DE ZANJA PARA ENCAUZAMIENTO Y CONSTRUCCIÓN DEL ENROCADO

SE CONTINUA CON LOS TRABAJOS DE ENROCADO DE LA PLATAFORMA DEL ENCAUZAMIENTO DE INGRESO DEL PUENTE SAN JUAN KM.70+155.95 EJE.

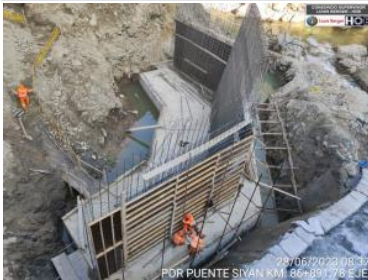
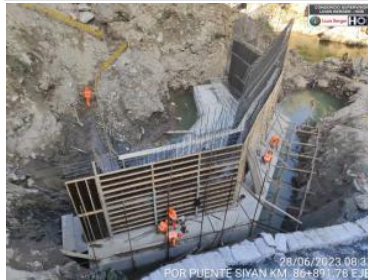
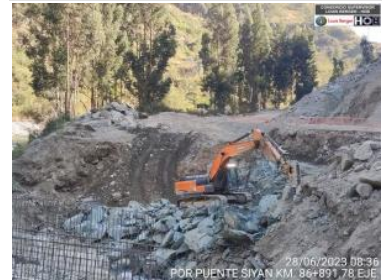
1000.F PUENTE SIYAN

CONSTRUCCIÓN DEL PUENTE SIYAN

COLOCACIÓN DE CONCRETO FC = 140 KG/CM2 UTILIZADO EN EL ESTRIBO DEL PUENTE SIYAN DEL ESTRIBO IZQUIERDO

COLOCACIÓN DE CONCRETO FC = 210 KG/CM2 UTILIZADO EN LA ZAPATA DEL PUENTE SIYAN EN EL ESTRIBO IZQUIERDO

TRABAJOS DE DISTRIBUCIÓN Y ARMADO DEL ACERO DE REFUERZO FY 4200 KG/CM2 EN LOS ALEROS, ELEVACION FRONTAL Y CONTRAFUERTE, EN LA ELEVACION DEL ESTRIBO IZQUIERDO, PUENTE SIYAN KM.86+891.78

TRABAJOS DE ENCOFRADO EN LOS ALEROS, ELEVACION FRONTAL Y CONTRAFUERTE, DE ELEVACION DEL ESTRIBO IZQUIERDO, PUENTE SIYAN KM.86+891.78

SE CONTINUA CON LOS TRABAJOS DE EXCAVACIÓN DEL TERRENO DE FUNDACIÓN DEL ESTRIBO IZQUIERDO DEL PUENTE SIYAN KM. 86+891.78 EJE.

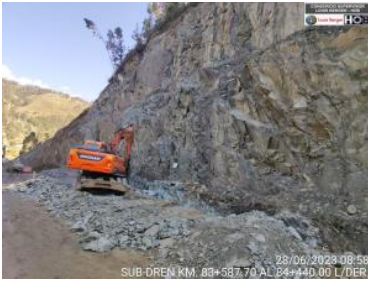
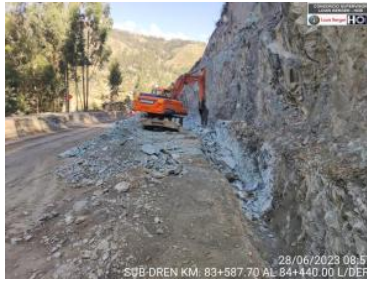
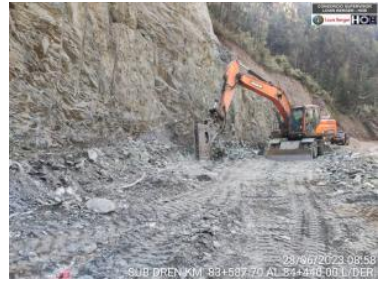
PROGRESIVA: KM 83+587, KM 84+440, KM 83+500

MEJORAMIENTO DE SUELOS

CONSTRUCCIÓN DE SUB DREN

TRABAJOS DE EXCAVACIÓN DEL SUB-DREN

TRABAJOS DE COLOCACIÓN DE GEOTEXTIL PARA SISTEMA DE SUBDRENAJE

LOS SUBDRENES CONSISTEN EN UNA RED COLECTORA DE TUBERÍAS PERFORADAS O RANURADAS, ALOJADAS EN ZANJAS PARA PERMITIR RECOLECTAR EL AGUA SUBTERRÁNEA, CON OBJETO DE CONTROLARLA Y RETIRARLA, MINIMIZANDO SU EFECTO NEGATIVO EN LAS CAPAS ESTRUCTURALES DEL PAVIMENTO

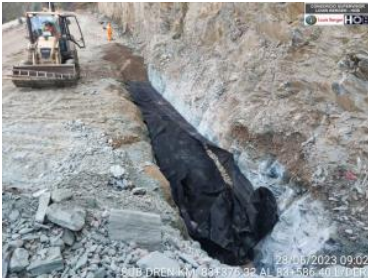
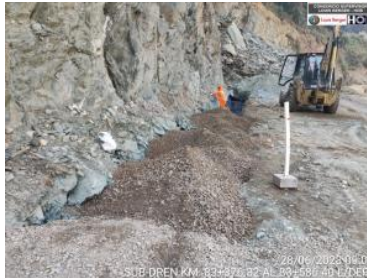
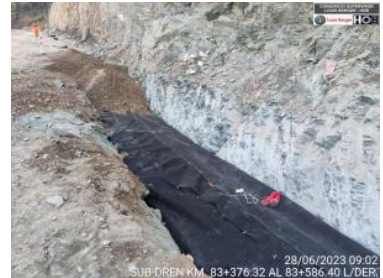
PROGRESIVA: KM 83+376, KM 83+586, KM 83+580

MEJORAMIENTO DE SUELOS

CONSTRUCCIÓN DE SUB DREN

TRABAJOS DE EXCAVACIÓN DEL SUB-DREN

TRABAJOS DE COLOCACIÓN DE GEOTEXTIL PARA SISTEMA DE SUBDRENAJE

LOS SUBDRENES CONSISTEN EN UNA RED COLECTORA DE TUBERÍAS PERFORADAS O RANURADAS, ALOJADAS EN ZANJAS PARA PERMITIR RECOLECTAR EL AGUA SUBTERRÁNEA, CON OBJETO DE CONTROLARLA Y RETIRARLA, MINIMIZANDO SU EFECTO NEGATIVO EN LAS CAPAS ESTRUCTURALES DEL PAVIMENTO

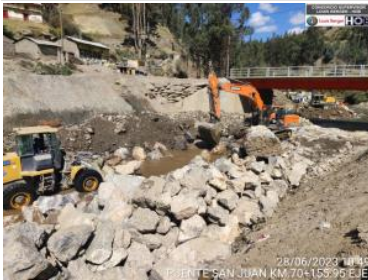
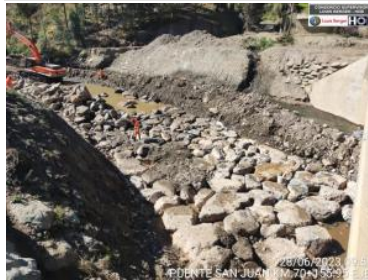
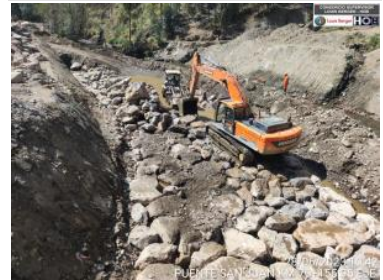
PROGRESIVA: KM 70+155

1000.D PUENTE SAN JUAN

CONSTRUCCIÓN DEL PUENTE SAN JUAN

EXCAVACIÓN DE ZANJA PARA ENCAUZAMIENTO Y CONSTRUCCIÓN DEL ENROCADO

SE CONTINUA CON LOS TRABAJOS DE ENROCADO DE LA PLATAFORMA DEL ENCAUZAMIENTO DE INGRESO DEL PUENTE SAN JUAN KM.70+155.95 EJE.

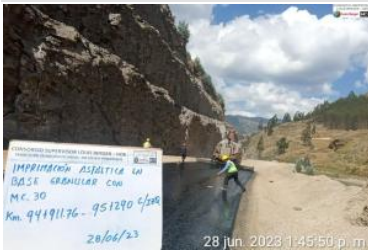
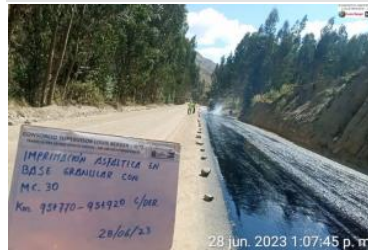
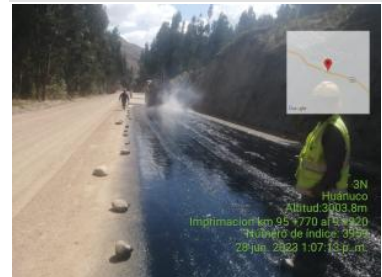
PROGRESIVA: KM 94+911, KM 95+770, KM 95+920

IMPRIMACIÓN ASFALTICO

SE VERIFICA LOS TRABAJOS DE LIMPIEZA CON LA ESCOBA MECÁNICA Y COMPRESORA LA PLATAFORMA DONDE SERÁ COLOCADO DEL ASFALTO LIQUIDO MC 30 EN EL TRAMO LIBERADO CARRIL DERECHO

SE REALIZA EL CONTROL DE LAS UNIFORMIDAD DE LA SUPERFICIE EN EL TRAMO LIBERADO CARRIL DERECHO

SE VERIFICA EL COLOCADO DEL ASFALTO LIQUIDO MC-30 (IMPRIMACIÓN) EN EL TRAMO LIBERADO

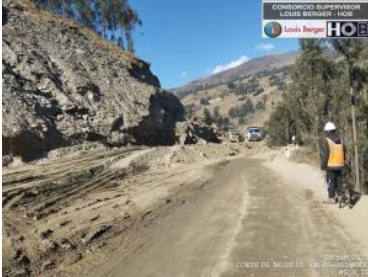
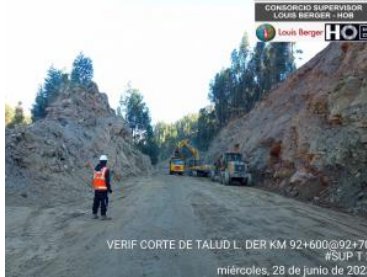
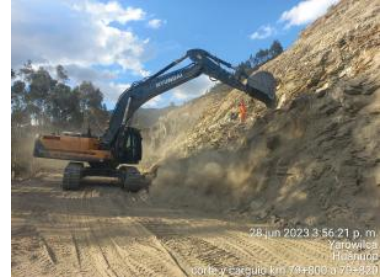
PROGRESIVA: KM 79+850, KM 92+600, KM 79+820

CORTE DE TALUD

200. MOVIMIENTO DE TIERRAS

201. B DESBROCE Y LIMPIEZA EN ZONAS NO BOSCOSAS

202.A EXCAVACIÓN EN ROCA FIJA

202.B EXCAVACIÓN EN ROCA SUELTA

202.C EXCAVACIÓN EN MATERIAL SUELTO

203.A REMOCIÓN DE DERRUMBES
