# BITACORA ELECTRÓNICA DE OBRA

<b>Confirma Bitacora:</b> Si	<b>Nro Informe:</b> N 0 114-2023-MTC/20.9/MJQY	<b>Fecha Informe:</b> 30-06-2023	<b>Nombre De La Obra:</b> Corredor Vial: Huánuco - La Unión-Huallanca, Dv. Antamina/Emp. PE-3N (Tingo Chico) - Nuevas Flores - Llata - Antamina, Tramo II	<b>Personal Encargado:</b> MICHAEL JESUS QUISPE YAURI.
---------------------------------	--	-------------------------------------	--	---

OBRA: MEJORAMIENTO, CONSERVACIÓN POR NIVELES DE SERVICIO Y OPERACIÓN DEL CORREDOR VIAL: HUANUCO – LA UNIÓN – HUALLANCA – DV. ANTAMINA/ EMP. PE-3N (TINGO CHICO) – NUEVAS FLORES – LLATA – ANTAMINA, TRAMO II.

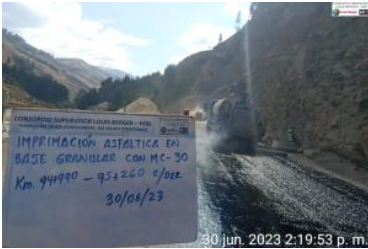
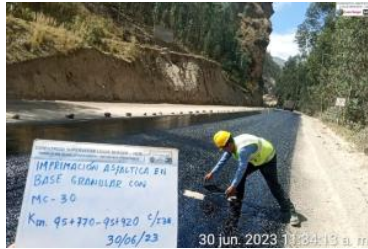
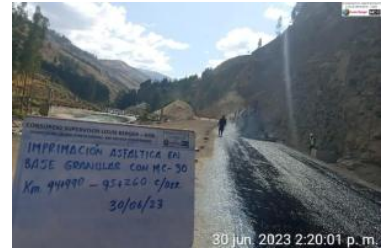
1

PROGRESIVA: KM 95+770, KM 95+260, KM 94+990

IMPRIMACIÓN ASFALTICO

SE VERIFICA LOS TRABAJOS DE LIMPIEZA CON LA ESCOBA MECÁNICA Y COMPRESORA LA PLATAFORMA DONDE SERÁ COLOCADO DEL ASFALTO LIQUIDO MC 30 EN EL TRAMO LIBERADO CARRIL DERECHO

SE REALIZA EL CONTROL DE LAS UNIFORMIDAD DE LA SUPERFICIE EN EL TRAMO LIBERADO CARRIL DERECHO

SE VERIFICA EL COLOCADO DEL ASFALTO LIQUIDO MC-30 (IMPRIMACIÓN) EN EL TRAMO LIBERADO

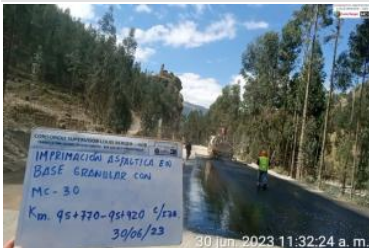
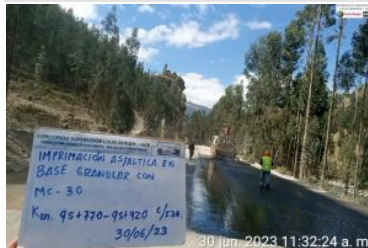
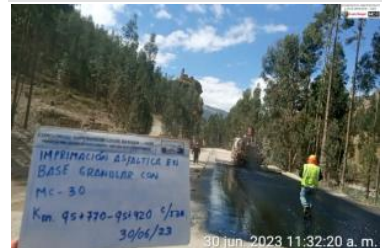
2

PROGRESIVA: KM 95+770, KM 95+800, KM 95+920

IMPRIMACIÓN ASFALTICO

SE VERIFICA LOS TRABAJOS DE LIMPIEZA CON LA ESCOBA MECÁNICA Y COMPRESORA LA PLATAFORMA DONDE SERÁ COLOCADO DEL ASFALTO LIQUIDO MC 30 EN EL TRAMO LIBERADO CARRIL DERECHO

SE REALIZA EL CONTROL DE LAS UNIFORMIDAD DE LA SUPERFICIE EN EL TRAMO LIBERADO CARRIL DERECHO

SE VERIFICA EL COLOCADO DEL ASFALTO LIQUIDO MC-30 (IMPRIMACIÓN) EN EL TRAMO LIBERADO

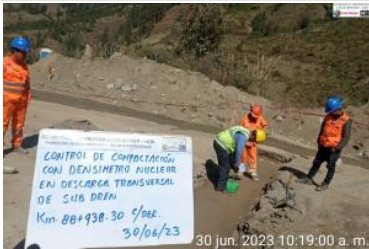
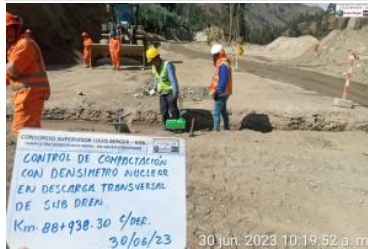
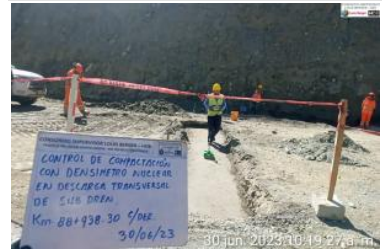
3

PROGRESIVA: KM 88+938

ENSAYO DE DENSIDAD DE CAMPO

SE REALIZA EL ENSAYO DE DENSIDAD DE CAMPO (DENSÍMETRO NUCLEAR)

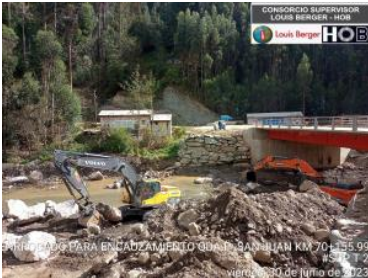
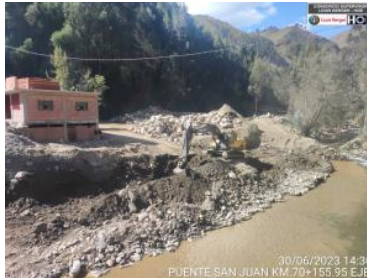
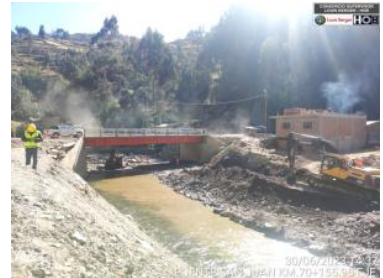
4

PROGRESIVA: KM 70+155.95

1000.D PUENTE SAN JUAN

CONSTRUCCIÓN DEL PUENTE SAN JUAN

EXCAVACIÓN DE ZANJA PARA ENCAUZAMIENTO Y CONSTRUCCIÓN DEL ENROCADO

SE CONTINUA CON LOS TRABAJOS DE ENROCADO DE LA PLATAFORMA DEL ENCAUZAMIENTO DE INGRESO DEL PUENTE SAN JUAN KM.70+155.95 EJE.

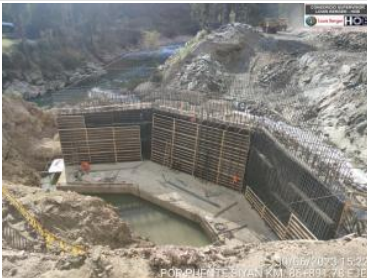
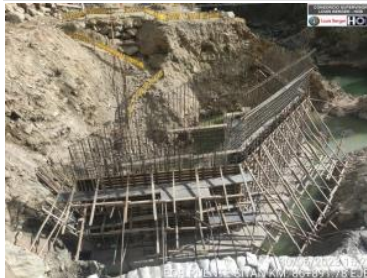
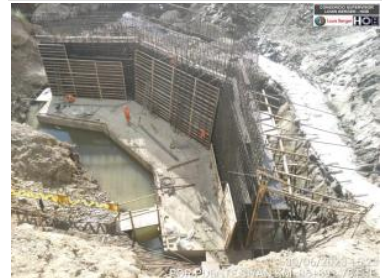
5

PROGRESIVA: KM 86+891.78

1000.F PUENTE SIYAN

CONSTRUCCIÓN DEL PUENTE SIYAN

COLOCACIÓN DE CONCRETO FC = 140 KG/CM2 UTILIZADO EN EL ESTRIBO DEL PUENTE SIYAN DEL ESTRIBO IZQUIERDO

COLOCACIÓN DE CONCRETO FC = 210 KG/CM2 UTILIZADO EN LA ZAPATA DEL PUENTE SIYAN EN EL ESTRIBO IZQUIERDO

TRABAJOS DE DISTRIBUCIÓN Y ARMADO DEL ACERO DE REFUERZO FY 4200 KG/CM2 EN LOS ALEROS, ELEVACION FRONTAL Y CONTRAFUERTE, EN LA ELEVACION DEL ESTRIBO IZQUIERDO, PUENTE SIYAN KM.86+891.78

TRABAJOS DE ENCOFRADO EN LOS ALEROS, ELEVACION FRONTAL Y CONTRAFUERTE, DE ELEVACION DEL ESTRIBO IZQUIERDO, PUENTE SIYAN KM.86+891.78

SE CONTINUA CON LOS TRABAJOS DE EXCAVACIÓN DEL TERRENO DE FUNDACIÓN DEL ESTRIBO IZQUIERDO DEL PUENTE SIYAN KM. 86+891.78 EJE.

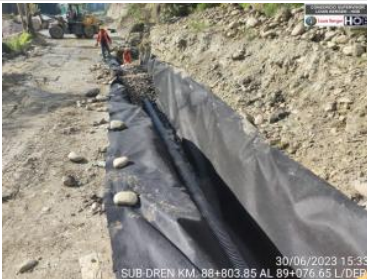
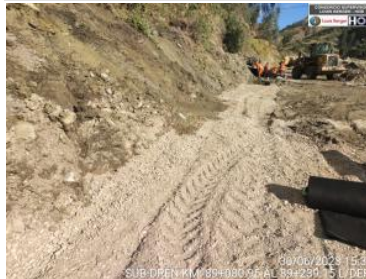
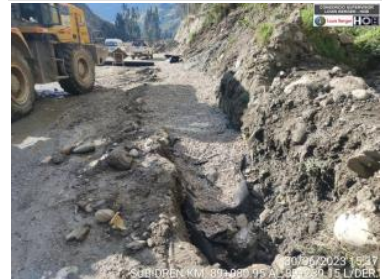
6

PROGRESIVA: KM 88+803, KM 89+239, KM 89+200

MEJORAMIENTO DE SUELOS

CONSTRUCCIÓN DE SUB DREN

TRABAJOS DE EXCAVACIÓN DEL SUB-DREN

TRABAJOS DE COLOCACIÓN DE GEOTEXTIL PARA SISTEMA DE SUBDRENAJE

VACIADO DE COLOCACIÓN DE CAMA DE ARENA, TUBERÍA HDPE, GEOTEXTIL NO TEJIDO CLASE 2 Y MATERIAL DE FILTRO EL SUB DREN

LOS SUBDRENES CONSISTEN EN UNA RED COLECTORA DE TUBERÍAS PERFORADAS O RANURADAS, ALOJADAS EN ZANJAS PARA PERMITIR RECOLECTAR EL AGUA SUBTERRÁNEA, CON OBJETO DE CONTROLARLA Y RETIRARLA, MINIMIZANDO SU EFECTO NEGATIVO EN LAS CAPAS ESTRUCTURALES DEL PAVIMENTO

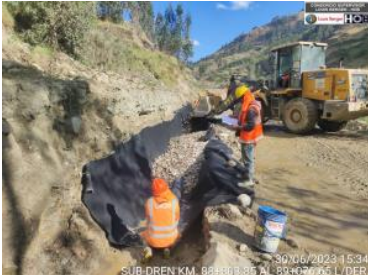
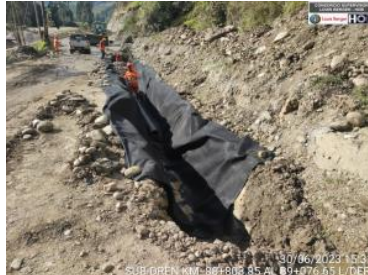
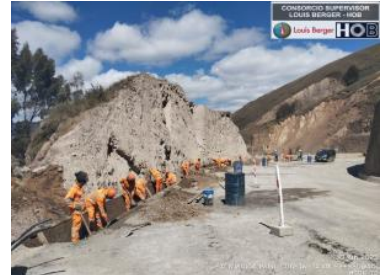
7

PROGRESIVA: KM 88+803, KM 89+076

MEJORAMIENTO DE SUELOS

CONSTRUCCIÓN DE SUB DREN

TRABAJOS DE EXCAVACIÓN DEL SUB-DREN

TRABAJOS DE COLOCACIÓN DE GEOTEXTIL PARA SISTEMA DE SUBDRENAJE

VACIADO DE COLOCACIÓN DE CAMA DE ARENA, TUBERÍA HDPE, GEOTEXTIL NO TEJIDO CLASE 2 Y MATERIAL DE FILTRO EL SUB DREN

LOS SUBDRENES CONSISTEN EN UNA RED COLECTORA DE TUBERÍAS PERFORADAS O RANURADAS, ALOJADAS EN ZANJAS PARA PERMITIR RECOLECTAR EL AGUA SUBTERRÁNEA, CON OBJETO DE CONTROLARLA Y RETIRARLA, MINIMIZANDO SU EFECTO NEGATIVO EN LAS CAPAS ESTRUCTURALES DEL PAVIMENTO

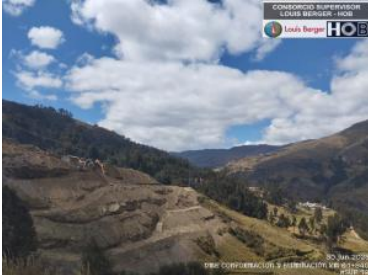
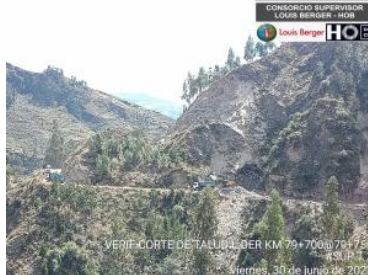
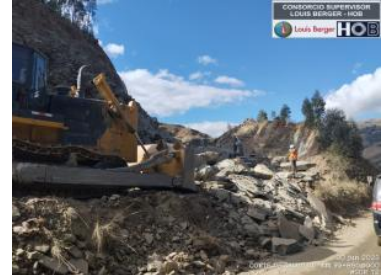
8

PROGRESIVA: KM 61+840, KM 79+700, KM 79+850

CORTE DE TALUD

200. MOVIMIENTO DE TIERRAS

201. B DESBROCE Y LIMPIEZA EN ZONAS NO BOSCOSAS

202.A EXCAVACIÓN EN ROCA FIJA

202.B EXCAVACIÓN EN ROCA SUELTA

202.C EXCAVACIÓN EN MATERIAL SUELTO

203.A REMOCIÓN DE DERRUMBES
