## BITACORA ELECTRÓNICA DE OBRA

Confirma Bitacora:	Nro Informe:	Fecha Informe:	Nombre De La Obra:	Personal Encargado:
Si	005 CON T 68- 2023	30 - 06 - 2023	Mejoramiento de la Carretera Santa María- Santa Teresa - Puente Hidroeléctrica Machu Picchu Carretera	NATALY SUSI CABALLON PAUCAR

INFORME Y/O REPORTE N°005\_CONTRATO N°68-2023-MNT. TÚNEL MACHUPICCHU/NSCP.2023.  
 CONTRATO DE OBRA: N° 057-2021-MTC/ 20, del 07.06.2021  
 EMPRESA CONTRATISTA: CONSORCIO CARRETERA CUSCO  
 OBRA: "MEJORAMIENTO DE LA CARRETERA SANTA MARÍA - SANTA TERESA - PUENTE HIDROELÉCTRICA MACHUPICCHU, ITEM B.- CONSTRUCCIÓN DE TÚNEL Y ACCESOS".  
 MONTO DEL CONTRATO: S/ 166,167,111.89 INCLUYE IGV  
 NUEVO MONTO CONTRACTUAL: S/ 169,403,678.35 INCLUYE IGV: este monto es incluido y deducido por los Adicionales y deductivos vinculantes aprobados según RD.  
 PLAZO DE EJECUCIÓN CONTRACTUAL: 900 dc  
 INICIO DEL PLAZO CONTRACTUAL: 23 de junio del 2021  
 TERMINO DEL PLAZO CONTRACTUAL: 9 de diciembre del 2023  
 SUSPENSIÓN DE PLAZO: 123 dc  
 SUPERVISOR: CONSORCIO SUPERVISOR SANTA TERESA  
 CONTRATO DE CONSULTORÍA DE OBRA N° 035 -2021-MTC/20.2, del 19.03.2021.  
 MONTO DEL CONTRATO DE CONSULTORÍA: S/. 14,391,447,86 INCLU

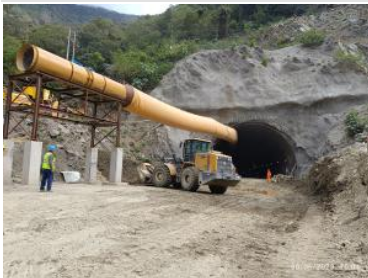
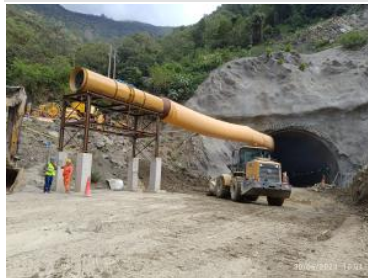
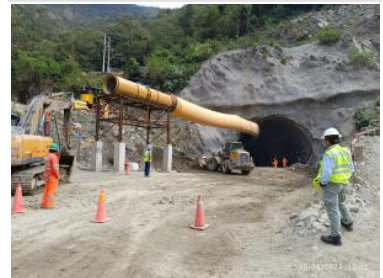
1

PROGRESIVA KM8+027  
LIMPIEZA DE LA EXTERIOR DEL PORTAL DE SALIDA DEL TÚNEL

SE APRECIA TRABAJOS DE LIMPIEZA DEL LOS EXTERIORES DEL PORTAL DE SALIDA, EL MATERIAL FUE TRASLADADO AL DM UBICADO EN EL KM4+980.

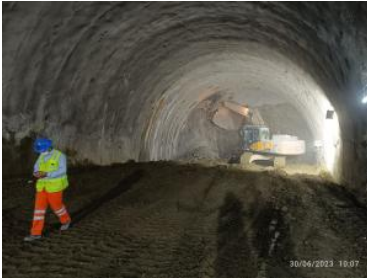
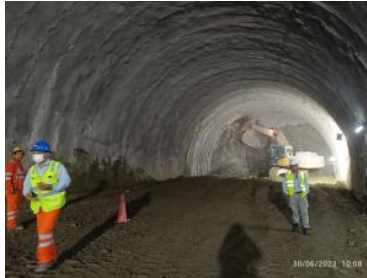
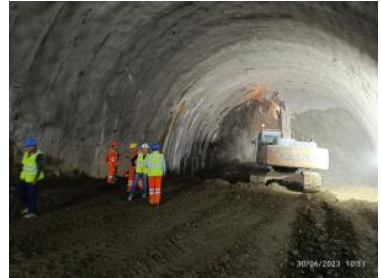
PROGRESIVA KM7+933.50  
LIMPIEZA DE SHOTCRETE.  
EXCAVACIÓN DE ROCA TIPO V

SE APRECIA LIMPIEZA DE SHOTCRETE PARA PROSEGUIR CON LA EXCAVACIÓN DE ROCA TIPO V Y CONTINUAR CON LA INSTALACIÓN DE MICROPILOTES.  
MO: INGENIERO DE PRODUCCIÓN DEL CONTRATISTA, ASISTENTE DEL INGENIERO DEL TÚNEL, 1 CAPATAZ, 7 OPERADORES, 1 OPERADOR ELÉCTRICO, 1 ASISTENTE DEL OPERADOR ELÉCTRICO, 4 OFICIALES, 2 PEONES, 2 VIGÍAS, 1 TOPOÓGRAFO, 1 ASISTENTE DE TOPOGRAFÍA, AYUDANTE DE TOPOGRAFÍA.  
EM: 1 EXCAVADORA SOBRE ORUGA (PICOTÓN), 2 VOLQUETES, 1 CARGADOR FRONTAL, 1 JUMBO, 1 TELEHANDLER, 1 CAMIÓN, 1 ESTACIÓN TOTAL, 2 PRISMAS, 1 LASER, HERRAMIENTAS MANUALES.

- Se está realizando el tendido o colocación geotextil sistema, lamina de impermeabilización de 2mm, tubería de ø 110mm KM 6+930
- Se limpieza de Shotcrete para la excavación en roca tipo V y la instalación de micropilotes en el KM7+933.50.

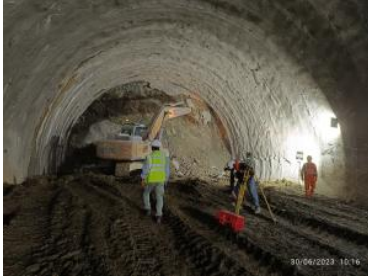
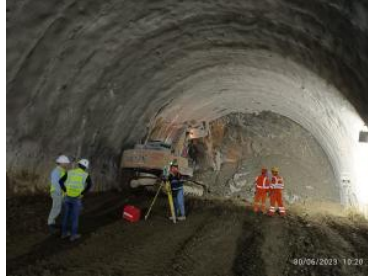
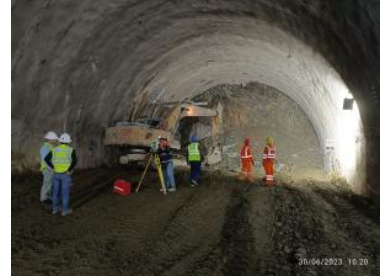
3

PROGRESIVA KM7+933.50  
PERFILADO TOPOGRÁFICO PARA CORTE EN ROCA TIPO V

SE APRECIA PERFILADO TOPOGRAFICO PARA LA EXCAVACIÓN DE ROCA TIPO V Y CONTINUAR CON LA INSTALACIÓN DE MICROPILOTES.  
MO: INGENIERO DE PRODUCCIÓN DEL CONTRATISTA, ASISTENTE DEL INGENIERO DEL TÚNEL, 1 TOPOGRAFO, 1 ASISTENTE DE TOPOGRAFIA, AYUDANTE DE TOPOGRAFIA.  
EM: 1 ESTACIÓN TOTAL, 2 PRISMAS, 1 LASER, HERRAMIENTAS MANUALES.

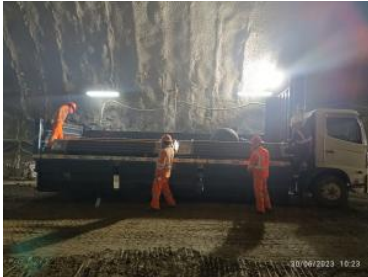
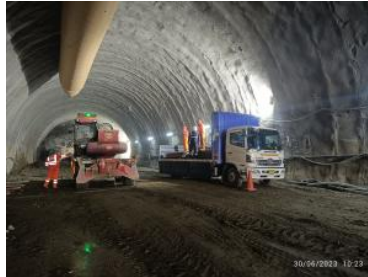
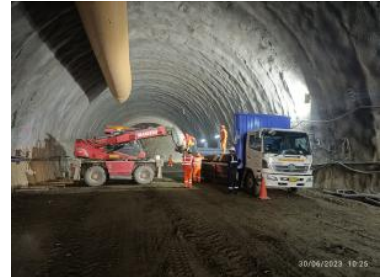
4

PROGRESIVA KM7+933.50  
CARGUIO DE MICROPILOTES

SE APRECIA CARGUIO DE MICROPILOTES PARA SU INSTALACIÓN.  
MO: INGENIERO DE PRODUCCIÓN DEL CONTRATISTA, ASISTENTE DEL INGENIERO DEL TÚNEL, 1 CAPATAZ, 2 OPERADORES, 2 PEONES, 2 VIGÍAS.  
EM: 1 TELEHANDLER, 1 CAMIÓN, HERRAMIENTAS MANUALES.

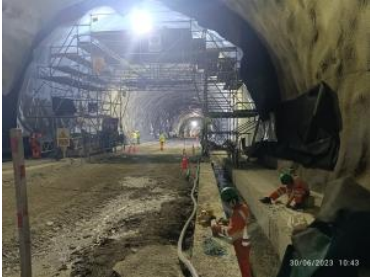
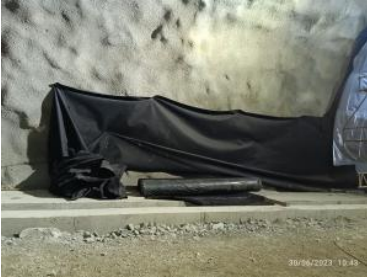
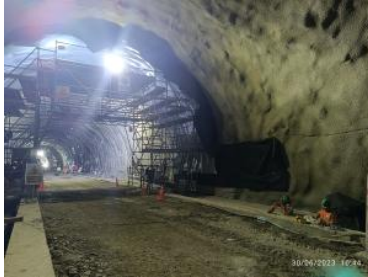
5

PROGRESIVA KM6+930  
COLOCACIÓN GEOTEXTIL, LAMINA DE IMPERMEABILIZACIÓN DE 2MM, TUBERÍA DE ø110MM.

SE APRECIA TENDIDO DEL GEOTEXTIL, RECUBIERTA POR LA LAMINA IMPERMEABILIZANTE DE 2MM Y LA COLOCACIÓN DE TUBERÍA; PARA LA EJECUCIÓN DE ESTAS ACTIVIDADES SE CUENTA CON LOS EQUIPOS Y MAQUINARIAS NECESARIAS Y UN ANDAMIO DESLIZANTE DE 5M.  
MO: 1 CAPATAZ, 6 OFICIALES, 1 PEON  
EM: ANDAMIO DESLIZANTE. HERRAMIENTAS MANUALES.

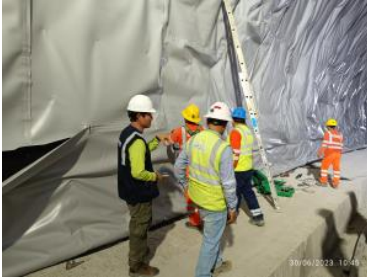
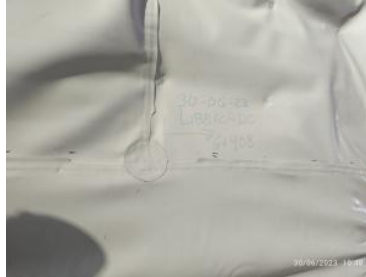
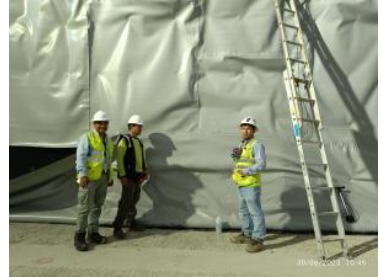
6

PROGRESIVA KM 6+908  
PRUEBA DEL VACÍO (VACUUM TEST)  
PRUEBA DEL AIRE ESPIRADO (AIR TEST)

AL TERMINO DE UN TRAMO INSTALADO DE 12M DE GEOTEXTIL Y LA LAMINA IMPERMEABILIZANTE, SE REALIZA CONTROL DE CALIDAD CON LA PRUEBA DEL VACÍO (VACUUM TEST) Y PRUEBA DEL AIRE ESPIRADO (AIR TEST) EN CORDONES Y UNIONES EN LA LAMINA; EL CONTROL DE CALIDAD ES REALIZADA POR EL CONTRATISTA Y LA SUPERVISIÓN.

- Trabajos en la Planta de Concreto ubicado en el KM 4+980.
- Al término de un tramo instalado de 12m de geotextil y la lámina impermeabilizante, se realiza control de calidad con la prueba del vacío (VACUUM TEST) y prueba del aire espirado (AIR TEST) en cordones y uniones en la lámina; el control de calidad es realizada por el contratista y la supervisión.

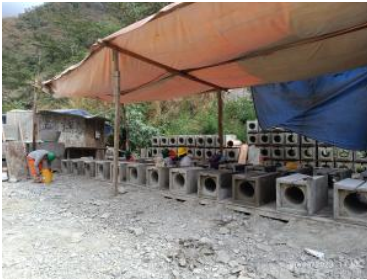
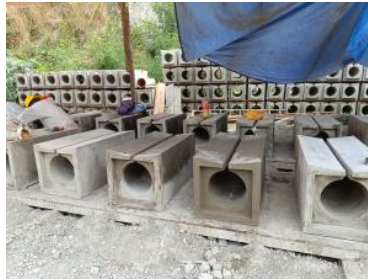
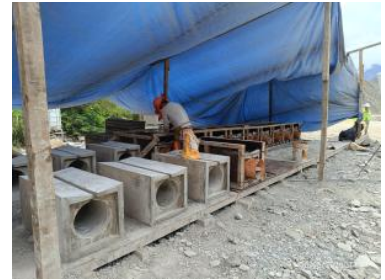
7

PROGRESIVA KM4+980  
DISPOSICIÓN DE ACERO  
ELABORACIÓN DE MÓDULOS DE CAJAS DE ARQUETAS PARA EL DRENAJE

ELABORACIÓN DE MÓDULOS DE CAJAS DE ARQUETAS PARA EL DRENAJE LONGITUDINAL DEL TÚNEL, LA PRODUCCIÓN DE LAS CAJAS ES DE 10 MÓDULOS AL DÍA.  
MO: 1 INGENIERO DE PRODUCCIÓN DEL CONTRATISTA, 1 INGENIERO ASISTENTE DE PRODUCCIÓN. 1 CAPATAZ, 2 OFICIALES EN CARPINTERÍA METÁLICA, 2 OPERARIOS EN CARPINTERÍA METÁLICA, 2 OFICIALES EN CARPINTERÍA MADERA, 2 OFICIALES EN VACIADO DE CONCRETO, 1 OPERARIO, 1 OPERADOR.  
EM: 1 MIXER, 4 AMOLADORAS, HERRAMIENTAS MANUALES

- Se continua con el Armado de estructura de las cajas de arquetas para drenar el agua; limpieza de canal transversal al túnel que conecta a la caja de arquetas.

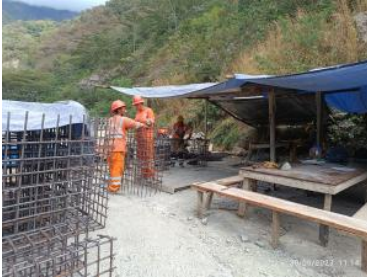
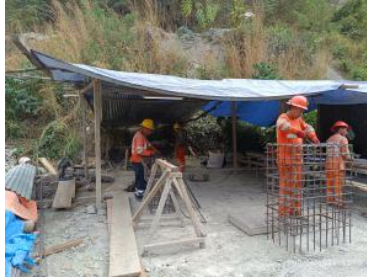
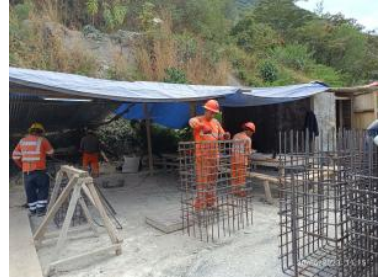
8

PROGRESIVA KM4+980  
HABILITACION DE ACERO PARA EL TÚNEL

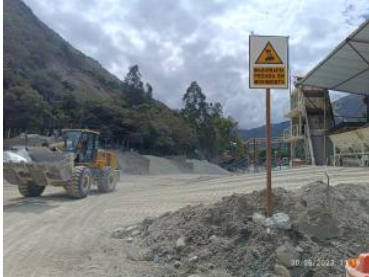
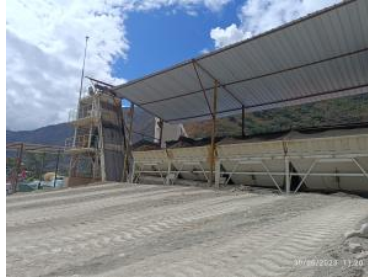
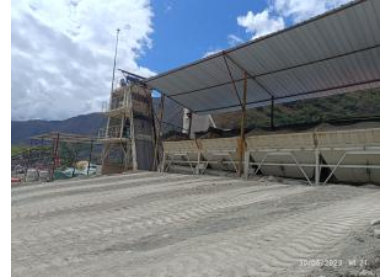
9

PLANTA DE CONCRETO UBICADA EN EL KM4+980

PREPARACIÓN DE SHOTCRETE (350KG/CM2 CON FIBRA METÁLICA 50M3) PARA EL PORTAL DE SALIDA HACIA LA BAHÍA DEL TÚNEL, ANTES DE INICIAR EL MICROPILOTE TIENEN QUE ASEGURAR LA BÓVEDA.  
MO: 1 INGENIERO DE PRODUCCIÓN DEL CONTRATISTA, 1 JEFE OPERADOR DE PLANTA DE CONCRETO, 3 OPERADORES.  
EM: 1 PLANTA DE CONCRETO, 2 MIXER, 1 CAMIONETA.
