## BITACORA ELECTRÓNICA DE OBRA

Confirma Bitacora:	Nro Informe:	Fecha Informe:	Nombre De La Obra:	Personal Encargado:
Si	008 CON T68- 2023	04 - 07 - 2023	Mejoramiento de la Carretera Santa María- Santa Teresa - Puente Hidroeléctrica Machu Picchu Carretera	NATALY SUSI CABALLON PAUCAR

INFORME Y/O REPORTE N°008\_CONTRATO N°68-2023-MNT. TÚNEL MACHUPICCHU/NSCP.2023.  
 CONTRATO DE OBRA: N° 057-2021-MTC/ 20, del 07.06.2021  
 EMPRESA CONTRATISTA: CONSORCIO CARRETERA CUSCO  
 OBRA: "MEJORAMIENTO DE LA CARRETERA SANTA MARÍA - SANTA TERESA - PUENTE HIDROELÉCTRICA MACHUPICCHU, ITEM B.- CONSTRUCCIÓN DE TÚNEL Y ACCESOS".  
 MONTO DEL CONTRATO: S/ 166,167,111.89 INCLUYE IGV  
 NUEVO MONTO CONTRACTUAL: S/ 169,403,678.35 INCLUYE IGV: este monto es incluido y deducido por los Adicionales y deductivos vinculantes aprobados según RD.  
 PLAZO DE EJECUCIÓN CONTRACTUAL: 900 dc  
 INICIO DEL PLAZO CONTRACTUAL: 23 de junio del 2021  
 TERMINO DEL PLAZO CONTRACTUAL: 9 de diciembre del 2023  
 SUSPENSIÓN DE PLAZO: 123 dc  
 SUPERVISOR: CONSORCIO SUPERVISOR SANTA TERESA  
 CONTRATO DE CONSULTORÍA DE OBRA N° 035 -2021-MTC/20.2, del 19.03.2021.  
 MONTO DEL CONTRATO DE CONSULTORÍA: S/. 14,391,447,86 INCLUY

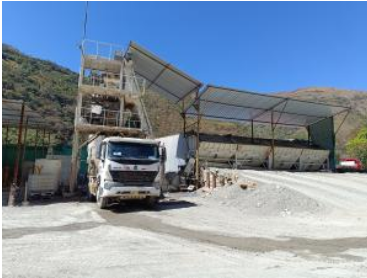
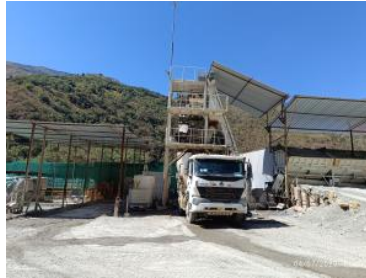
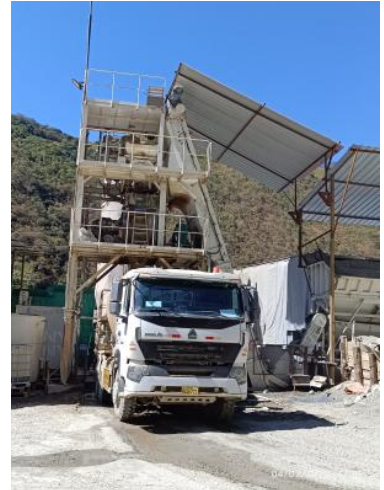
PROGRESIVA KM4+980

PLANTA DE CONCRETO: SHOTCRETE PARA REFUERZO CON FIBRA METÁLICA PARA TÚNEL (SALIDA -BAHÍA)

ELABORACIÓN DE SHOTCRETE PARA REFUERZO CON FIBRA METÁLICA (7 M3 APROX) PARA TÚNEL DEL PORTAL DE SALIDA EN DIRECCIÓN A LA BAHÍA.

• Trabajos en la Planta de Concreto ubicado en el KM 4+980, diseño de mezcla para Shotcrete.

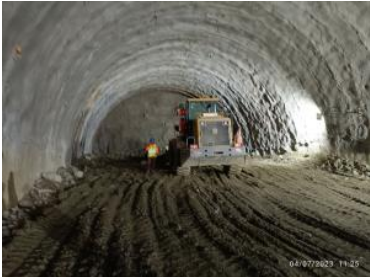
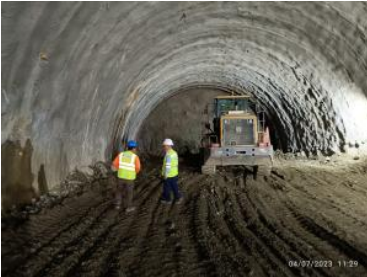
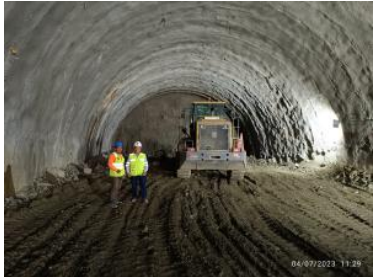
PROGRESIVA KM7+931.50  
ELIMINACIÓN DE MATERIAL EXCAVADO (ROCA TIPO V) DEL TÚNEL (PORTAL DE SALIDA -BAHÍA).  
COLOCACIÓN DE SHOTCRETE PARA REFUERZO DEL ÁREA EXCAVADA.

SE APRECIA EXCAVACIÓN DE ROCA TIPO V EN EL PORTAL DE SALIDA DEL TÚNEL HACIA LA BAHÍA, PARA LUEGO SER ELIMINADO Y COLOCACIÓN DE SHOTCRETE CON FIBRA METÁLICA (7M3 APROX) PARA REFORZAR EL ÁREA INTERVENIDA.  
MO: INGENIERO ESPECIALISTA EN INSTALACIONES TÚNELES DEL CONTRATISTA, 1 CAPATAZ, 9 OPERADORES, 1 OPERADOR ELÉCTRICO, 1 ASISTENTE DEL OPERADOR ELÉCTRICO, 1 MECÁNICO, 4 OFICIALES, 2 PEONES, 1 VIGÍA,  
EM: 1 EXCAVADORA SOBRE ORUGA (PICOTÓN), 4 VOLQUETES, 1 CARGADOR FRONTAL, 1 JUMBO, 1 TELEHANDLER, 1 EQUIPO ROBOTIZADO PARA LANZAMIENTO DE SHOTCRETE, HERRAMIENTAS MANUALES.

• Se aprecia excavación de roca tipo V en el portal de salida del túnel hacia la bahía, para luego ser eliminado y reforzar con Shotcrete el área intervenida en el KM7+931.50.

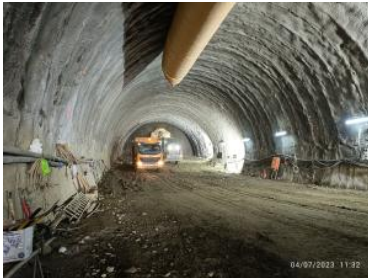
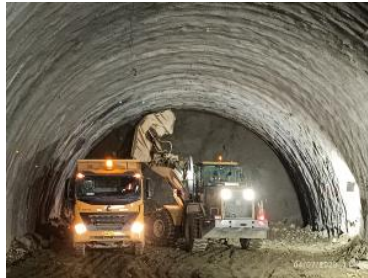
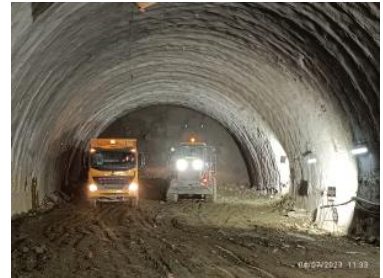
PROGRESIVA KM7+931.50  
ELIMINACIÓN DE MATERIAL EXCAVADO (ROCA TIPO V) DEL TÚNEL (PORTAL DE SALIDA -BAHÍA)  
COLOCACIÓN DE SHOTCRETE

SE APRECIA EXCAVACIÓN DE ROCA TIPO V EN EL PORTAL DE SALIDA DEL TÚNEL HACIA LA BAHÍA, PARA LUEGO SER ELIMINADO Y REFORZAR CON SHOTCRETE EL ÁREA INTERVENIDA.  
MO: INGENIERO ESPECIALISTA EN INSTALACIONES TÚNELES DEL CONTRATISTA, 1 CAPATAZ, 9 OPERADORES, 1 OPERADOR ELÉCTRICO, 1 ASISTENTE DEL OPERADOR ELÉCTRICO, 1 MECÁNICO, 4 OFICIALES, 2 PEONES, 1 VIGÍA.  
EM: 1 EXCAVADORA SOBRE ORUGA (PICOTÓN), 4 VOLQUETES, 1 CARGADOR FRONTAL, 1 JUMBO, 1 TELEHANDLER, 1 EQUIPO ROBOTIZADO PARA LANZAMIENTO DE SHOTCRETE, HERRAMIENTAS MANUALES.

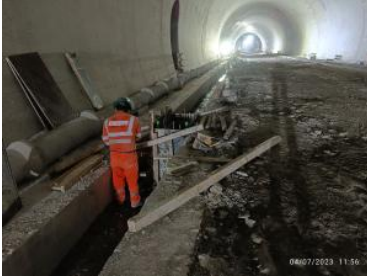
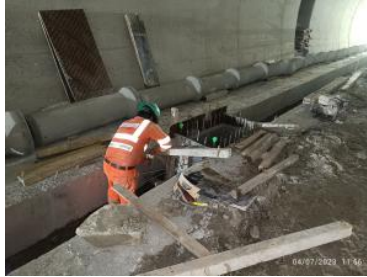
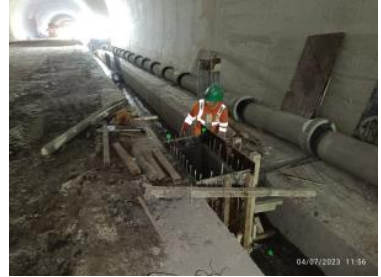
PROGRESIVA KM6+690.73  
DESENCOFRADO DE CAJA DE ARQUETAS DE DREN

SE APRECIA EL DESENCOFRADO DE LA CJA DE ARQUETAS DEL DRENAJE.  
MO: 1 OPERARIO  
EM: HERRAMIENTAS MANUALES

• Desencofrado de cajas de arquetas para drenar en el KM6+69.73.

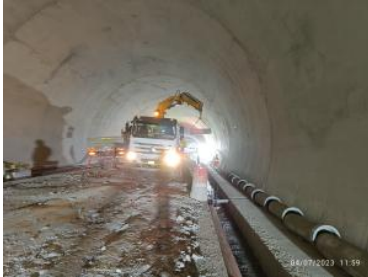
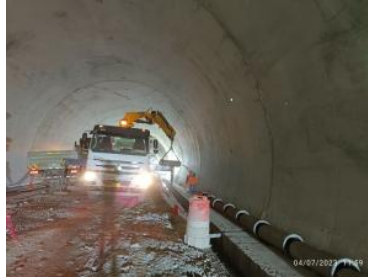
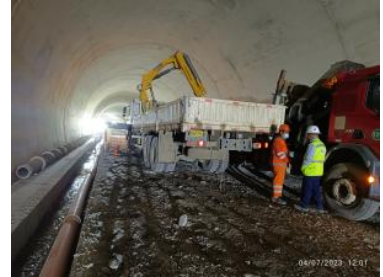
TRASLADO Y ACOPIO DE TUBERÍAS DE CONCRETO EN EL TÚNEL (DE PORTAL DE ENTRADA-BAHÍA)

SE REALIZÓ EL TRASLADO DE TUBERÍAS DE CONCRETO PARA AGUJAS RESIDUALES Y SE ACOPIO EN LA PARTE LATERAL IZQUIERDO DE PORTAL DE ENTRADA DEL TÚNEL HACIA LA BAHÍA.  
MO: 1 INGENIERO ASISTENTE DE PRODUCCIÓN DEL CONTRATISTA, 2 OPERADORES, 2 PERSONAL DE PISO  
EM: 2 CAMION GRUA.

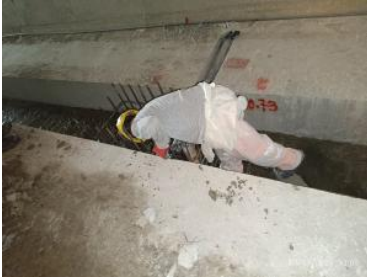
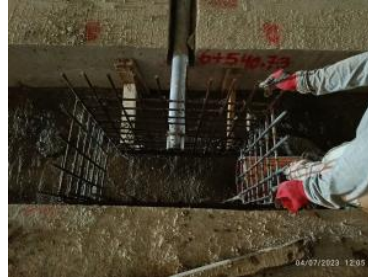
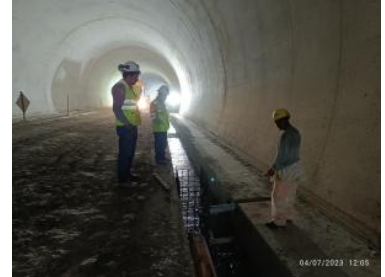
PROGRESIVA KM 6+560  
VACIADO DE BASE DE CAJAS ARQUETAS PARA EL DRENAJE.

SE RALIZA EL VACIADO DE BASE DE LAS CAJAS DE ARQUETAS PARA EL DRENAJE; SE VACIARON 4 BASES DE CAJA DE ARQUETAS.  
MO: 1 INGENIERO ASISTENTE DE PRODUCCIÓN DEL CONTRATISTA, 1 OFICIAL, 3 PEONES, 1 OPERARIO.  
EM: HERRAMIENTAS MANUALES.
