BITACORA ELECTRÓNICA DE OBRA

REGISTRO DE LA BITACORA Y FOTO DEL CUADERNO DE OBRA

OBRA: MEJORAMIENTO, CONSERVACIÓN POR NIVELES DE SERVICIO Y OPERACIÓN DEL CORREDOR VIAL: HUANUCO – LA UNIÓN – HUALLANCA – DV. ANTAMINA/ EMP. PE-3N (TINGO CHICO) – NUEVAS FLORES – LLATA – ANTAMINA, TRAMO II.

Panel Fotográfico de la Bitacora de Obras

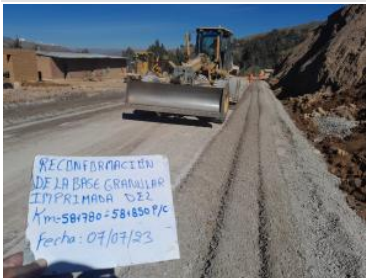
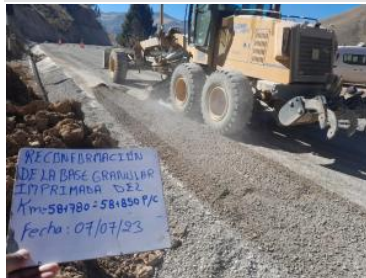
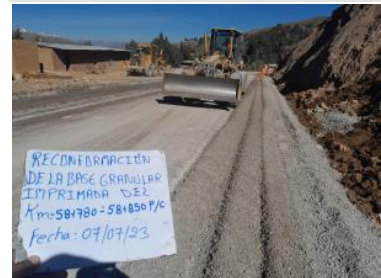
PROGRESIVA: KM 58+780, KM 58+800, KM 58+850

CONSTRUCCIÓN DE BASE GRANULAR

RECONFORMACIÓN DE LA BASE GRANULAR

BATIDO Y CONFORMACIÓN BASE GRANULAR

LIBERACIÓN DE LA CONFORMACIÓN DE BASE GRANULAR

SE VERIFICA LOS TRABAJOS DE CONFORMACIÓN A NIVEL DE BASE GRANULAR

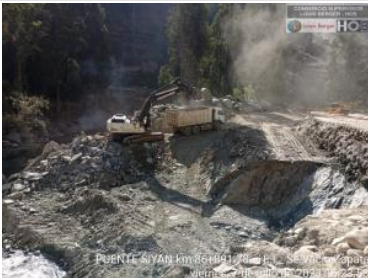
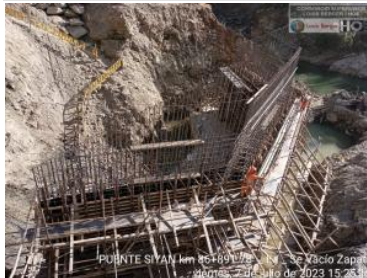
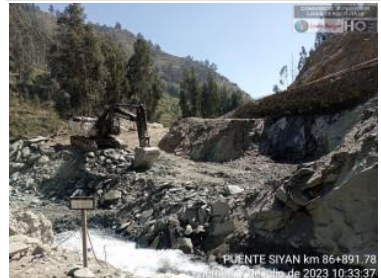
PROGRESIVA: KM 86+891.78

CONSTRUCCIÓN DEL PUENTE SIYAN

COLOCACIÓN DE CONCRETO FC = 140 KG/CM2 UTILIZADO EN EL ESTRIBO DEL PUENTE SIYAN DEL ESTRIBO IZQUIERDO

COLOCACIÓN DE CONCRETO FC = 210 KG/CM2 UTILIZADO EN LA ZAPATA DEL PUENTE SIYAN EN EL ESTRIBO IZQUIERDO

TRABAJOS DE DISTRIBUCIÓN Y ARMADO DEL ACERO DE REFUERZO FY 4200 KG/CM2 EN LOS ALEROS, ELEVACION FRONTAL Y CONTRAFUERTE, EN LA ELEVACION DEL ESTRIBO IZQUIERDO, PUENTE SIYAN KM.86+891.78

TRABAJOS DE ENCOFRADO EN LOS ALEROS, ELEVACION FRONTAL Y CONTRAFUERTE, DE ELEVACION DEL ESTRIBO IZQUIERDO, PUENTE SIYAN KM.86+891.78

SE CONTINUA CON LOS TRABAJOS DE EXCAVACIÓN DEL TERRENO DE FUNDACIÓN DEL ESTRIBO IZQUIERDO DEL PUENTE SIYAN KM. 86+891.78 EJE.

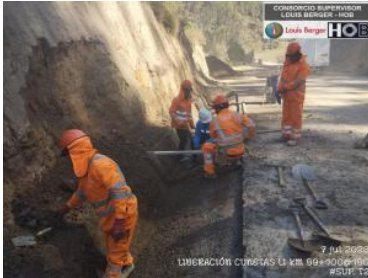
PROGRESIVA: KM 59+100, KM 59+110, KM 59+150

CONSTRUCCIÓN DE CUNETAS

VACIADO DE CONCRETO FC 175 KG/CM2 EN PAÑOS INTERMEDIOS DE CUNETETA TRIANGULAR

LAS CUNETAS SON ZANJAS LONGITUDINALES UBICADA A UN LADO DE LA CARRETERA O, EN SU DEFECTO, A UN SOLO LADO, REVESTIDAS, CON EL OBJETO DE CAPTAR, CONDUCIR, Y EVACUAR EN FORMÁ ADECUADA LOS FLUJOS DE AGUA SUPERFICIAL

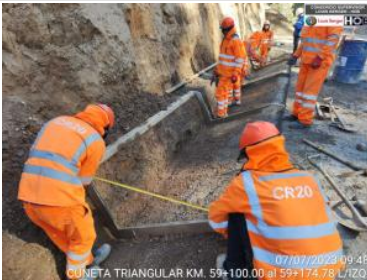
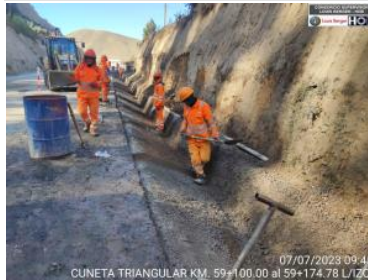
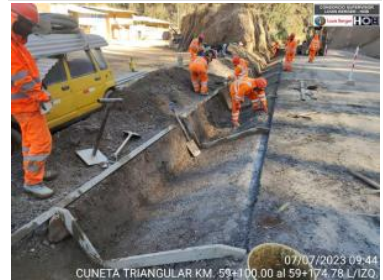
PROGRESIVA: KM 59+100, KM 59+174, KM 59+170

CONSTRUCCIÓN DE CUNETAS

VACIADO DE CONCRETO FC 175 KG/CM2 EN PAÑOS INTERMEDIOS DE CUNETA TRIANGULAR

LAS CUNETAS SON ZANJAS LONGITUDINALES UBICADA A UN LADO DE LA CARRETERA O, EN SU DEFECTO, A UN SOLO LADO, REVESTIDAS, CON EL OBJETO DE CAPTAR, CONDUCIR, Y EVACUAR EN FORMÁ ADECUADA LOS FLUJOS DE AGUA SUPERFICIAL

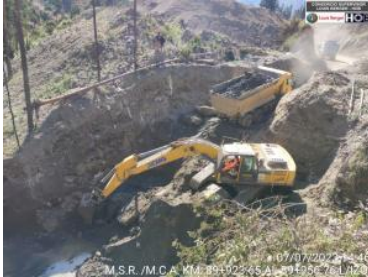
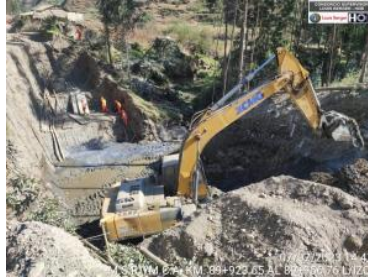
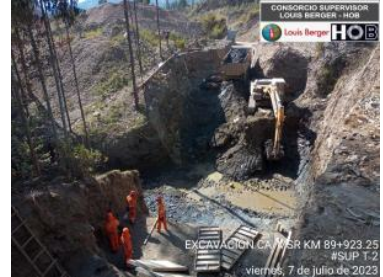
PROGRESIVA: KM 89+923

CORTE DE TALUD

202.A EXCAVACIÓN EN ROCA FIJA

202.B EXCAVACIÓN EN ROCA SUELTA

202.C EXCAVACIÓN EN MATERIAL SUELTO

203.A REMOCIÓN DE DERRUMBES

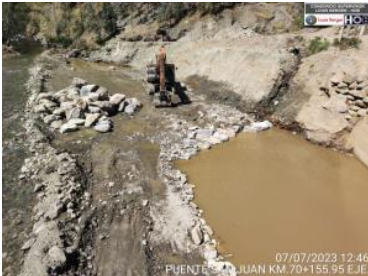
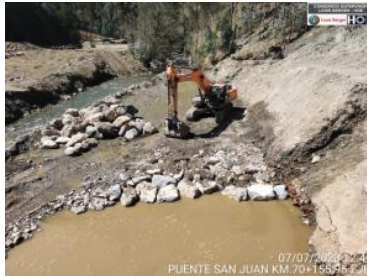
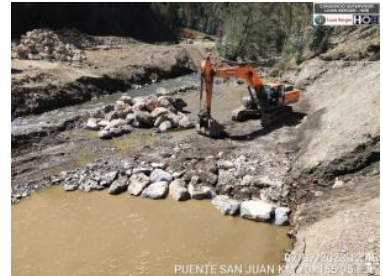
PROGRESIVA: KM 70+155.95

CONSTRUCCIÓN DEL PUENTE SAN JUAN

EXCAVACIÓN DE ZANJA PARA ENCAUZAMIENTO Y CONSTRUCCIÓN DEL ENROCADO

SE CONTINUA CON LOS TRABAJOS DE ENROCADO DE LA PLATAFORMA DEL ENCAUZAMIENTO DE INGRESO DEL PUENTE SAN JUAN KM.70+155.95 EJE.

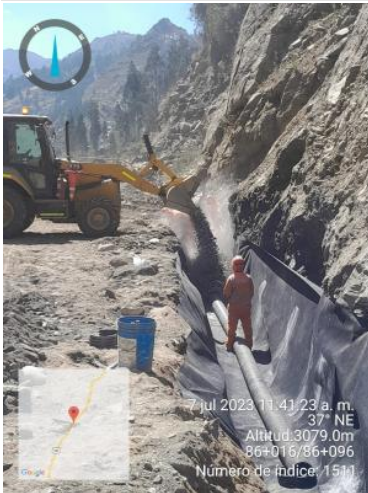
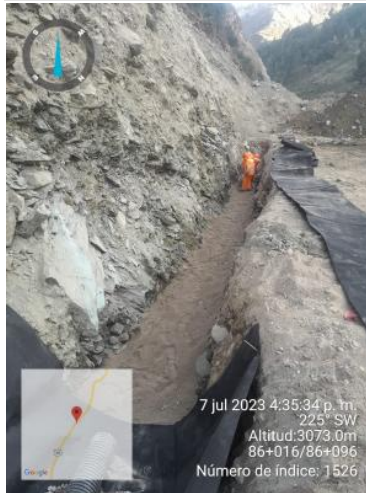
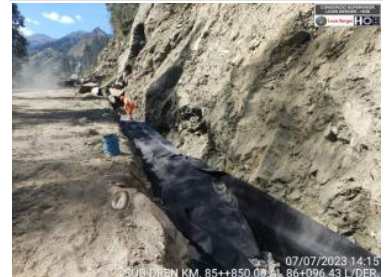
PROGRESIVA: KM 86+016, KM 86+096, KM 85+850

CONSTRUCCIÓN DE SUB DREN

TRABAJOS DE EXCAVACIÓN DEL SUB-DREN

TRABAJOS DE COLOCACIÓN DE GEOTEXTIL PARA SISTEMA DE SUBDRENAJE

VACIADO DE COLOCACIÓN DE CAMA DE ARENA, TUBERÍA HDPE, GEOTEXTIL NO TEJIDO CLASE 2 Y MATERIAL DE FILTRO EL SUB DREN

LOS SUBDRENES CONSISTEN EN UNA RED COLECTORA DE TUBERÍAS PERFORADAS O RANURADAS, ALOJADAS EN ZANJAS PARA PERMITIR RECOLECTAR EL AGUA SUBTERRÁNEA, CON OBJETO DE CONTROLARLA Y RETIRARLA, MINIMIZANDO SU EFECTO NEGATIVO EN LAS CAPAS ESTRUCTURALES DEL PAVIMENTO

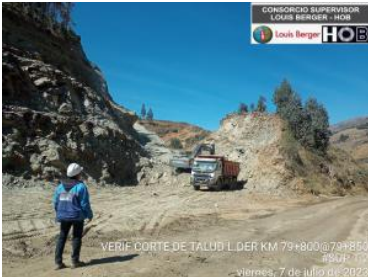
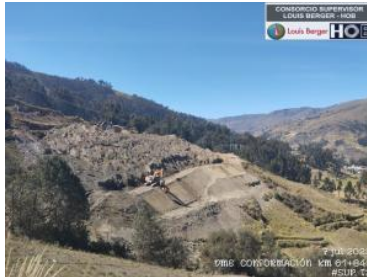
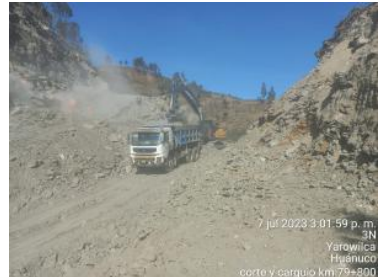
PROGRESIVA: KM 79+800, DME KM 61+840, KM 79+780

CORTE DE TALUD

202.A EXCAVACIÓN EN ROCA FIJA

202.B EXCAVACIÓN EN ROCA SUELTA

202.C EXCAVACIÓN EN MATERIAL SUELTO

203.A REMOCIÓN DE DERRUMBES
