# BITACORA ELECTRÓNICA DE OBRA

OBRA: MEJORAMIENTO, CONSERVACIÓN POR NIVELES DE SERVICIO Y OPERACIÓN DEL CORREDOR VIAL: HUANUCO – LA UNIÓN – HUALLANCA – DV. ANTAMINA/ EMP. PE-3N (TINGO CHICO) – NUEVAS FLORES – LLATA – ANTAMINA, TRAMO II.

(PUNTO UNIÓN) INICIO DE LA OBRA KM 52+920 A (TINGO CHICO) FIN DEL TRAMO II KM 102+819 LONG: 49.899 KM

#### Panel Fotográfico de la Bitacora de Obras

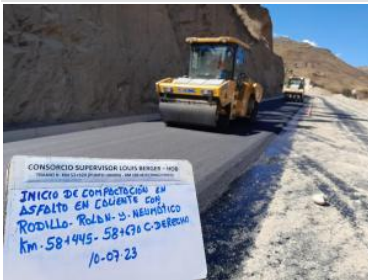
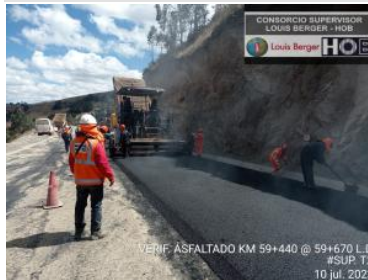
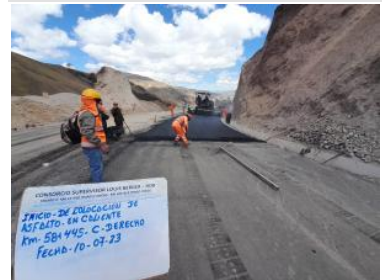
1

INSPECCIÓN EN PAVIMENTOS

SE VERIFICO LA TEMPERATURA DE LAS MEZCLAS ASFÁLTICAS (ASFALTO EN CALIENTE) EN LA PLANTA KM 103+200

SE VERIFICA LA COLOCACIÓN DE LAS MEZCLAS ASFÁLTICAS (ASFALTO EN CALIENTE) Y TEMPERATURA EN PISTA

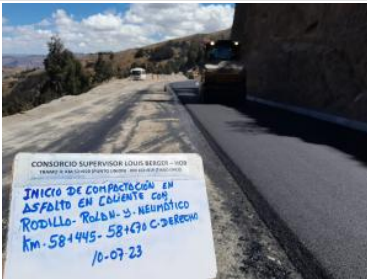
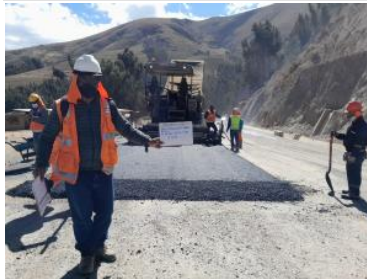
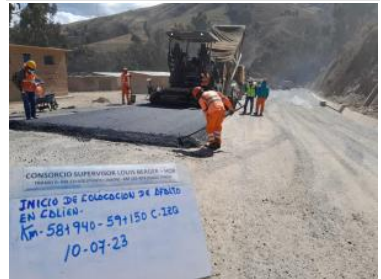
2

INSPECCIÓN EN PAVIMENTOS

SE VERIFICO LA TEMPERATURA DE LAS MEZCLAS ASFÁLTICAS (ASFALTO EN CALIENTE) EN LA PLANTA KM 103+200

SE VERIFICA LA COLOCACIÓN DE LAS MEZCLAS ASFÁLTICAS (ASFALTO EN CALIENTE) Y TEMPERATURA EN PISTA

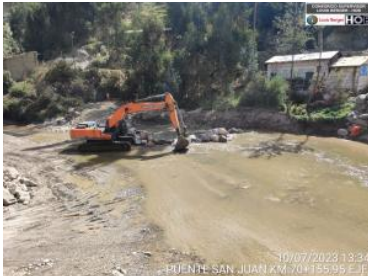
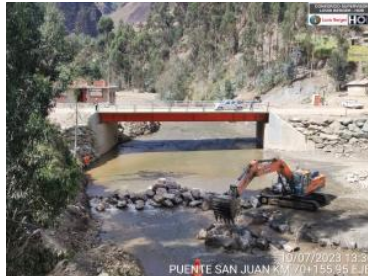
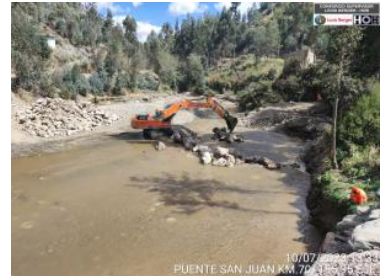
3

CONSTRUCCIÓN DEL PUENTE SAN JUAN

EXCAVACIÓN DE ZANJA PARA ENCAUZAMIENTO Y CONSTRUCCIÓN DEL ENROCADO

SE CONTINUA CON LOS TRABAJOS DE ENROCADO DE LA PLATAFORMA DEL ENCAUZAMIENTO DE INGRESO DEL PUENTE SAN JUAN KM.70+155.95 EJE.

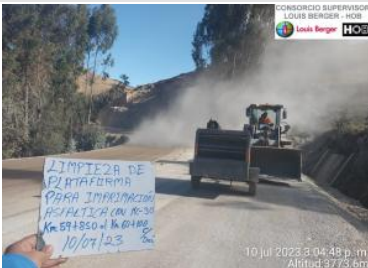
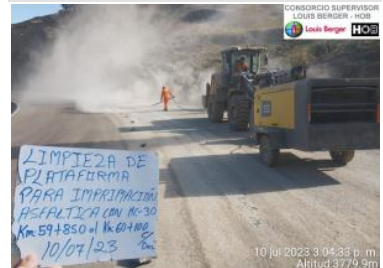
4

SE VERIFICA LOS TRABAJOS DE LIMPIEZA CON LA ESCOBA MECÁNICA Y COMPRESORA LA PLATAFORMA DONDE SERÁ COLOCADO DEL ASFALTO LIQUIDO MC 30 EN EL TRAMO LIBERADO CARRIL DERECHO

SE REALIZA EL CONTROL DE LAS UNIFORMIDAD DE LA SUPERFICIE EN EL TRAMO LIBERADO CARRIL DERECHO

SE VERIFICA EL COLOCADO DEL ASFALTO LIQUIDO MC-30 (IMPRIMACIÓN) EN EL TRAMO LIBERADO

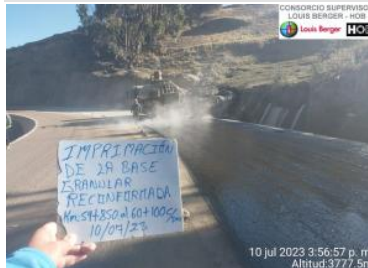
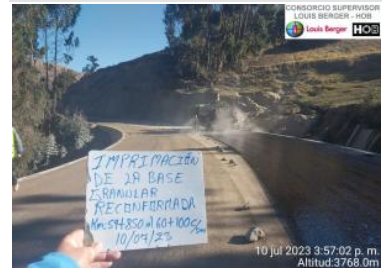
5

SE VERIFICA LOS TRABAJOS DE LIMPIEZA CON LA ESCOBA MECÁNICA Y COMPRESORA LA PLATAFORMA DONDE SERÁ COLOCADO DEL ASFALTO LIQUIDO MC 30 EN EL TRAMO LIBERADO CARRIL DERECHO

SE REALIZA EL CONTROL DE LAS UNIFORMIDAD DE LA SUPERFICIE EN EL TRAMO LIBERADO CARRIL DERECHO

SE VERIFICA EL COLOCADO DEL ASFALTO LIQUIDO MC-30 (IMPRIMACIÓN) EN EL TRAMO LIBERADO

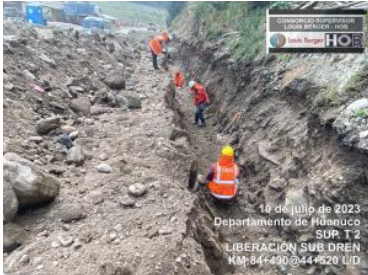
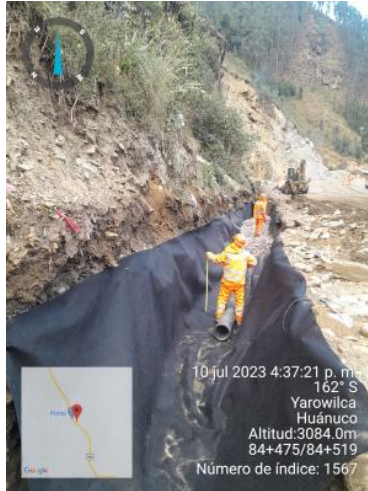
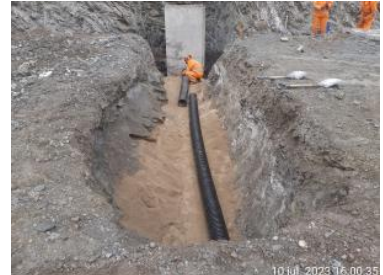
6

TRABAJOS DE EXCAVACIÓN DEL SUB-DREN

TRABAJOS DE COLOCACIÓN DE GEOTEXTIL PARA SISTEMA DE SUBDRENAJE

VACIADO DE COLOCACIÓN DE CAMA DE ARENA, TUBERÍA HDPE, GEOTEXTIL NO TEJIDO CLASE 2 Y MATERIAL DE FILTRO EL SUB DREN

LOS SUBDRENES CONSISTEN EN UNA RED COLECTORA DE TUBERÍAS PERFORADAS O RANURADAS, ALOJADAS EN ZANJAS PARA PERMITIR RECOLECTAR EL AGUA SUBTERRÁNEA, CON OBJETO DE CONTROLARLA Y RETIRARLA, MINIMIZANDO SU EFECTO NEGATIVO EN LAS CAPAS ESTRUCTURALES DEL PAVIMENTO

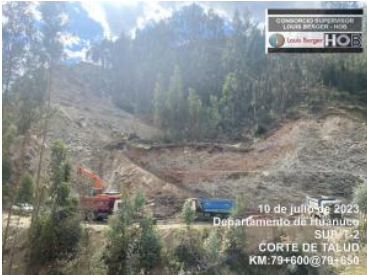
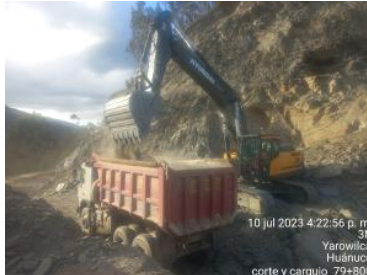
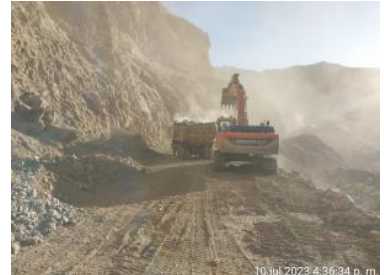
7

CORTE DE TALUD

202.A EXCAVACIÓN EN ROCA FIJA

202.B EXCAVACIÓN EN ROCA SUELTA

202.C EXCAVACIÓN EN MATERIAL SUELTO

203.A REMOCIÓN DE DERRUMBES

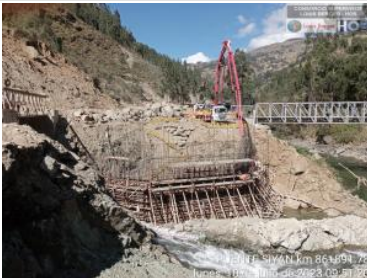
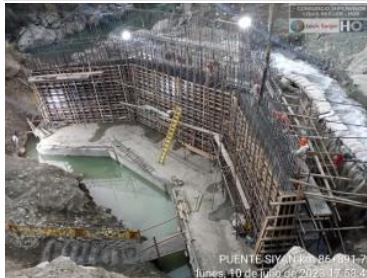
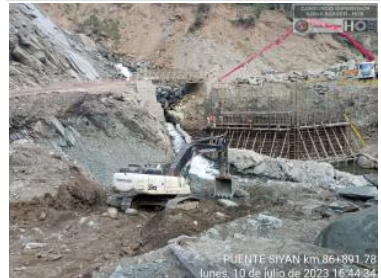
8

COLOCACIÓN DE CONCRETO FC = 140 KG/CM2 UTILIZADO EN EL ESTRIBO DEL PUENTE SIYAN DEL ESTRIBO IZQUIERDO

COLOCACIÓN DE CONCRETO FC = 210 KG/CM2 UTILIZADO EN LA ZAPATA DEL PUENTE SIYAN EN EL ESTRIBO IZQUIERDO

TRABAJOS DE DISTRIBUCIÓN Y ARMADO DEL ACERO DE REFUERZO FY 4200 KG/CM2 EN LOS ALEROS, ELEVACION FRONTAL Y CONTRAFUERTE, EN LA ELEVACION DEL ESTRIBO IZQUIERDO, PUENTE SIYAN KM.86+891.78

TRABAJOS DE ENCOFRADO EN LOS ALEROS, ELEVACION FRONTAL Y CONTRAFUERTE, DE ELEVACION DEL ESTRIBO IZQUIERDO, PUENTE SIYAN KM.86+891.78

SE CONTINUA CON LOS TRABAJOS DE EXCAVACIÓN DEL TERRENO DE FUNDACIÓN DEL ESTRIBO IZQUIERDO DEL PUENTE SIYAN KM. 86+891.78 EJE.
