BITACORA ELECTRÓNICA DE OBRA

REGISTRO DE LA BITACORA Y FOTO DEL CUADERNO DE OBRA

Confirma Bitacora:	Nro Informe:	Fecha Informe:	Nombre De La Obra:	Personal Encargado:
Si	4 3 - 2023	0 5 - 0 7 - 2023	Mejoramiento de la Carretera Oyón-Ambo, Tramo II: Dv. Cerro de Pasco-Dv. Chacayan	MANUEL GODOFREDO TREJO HUERTA

Panel Fotográfico de la Bitacora de Obras

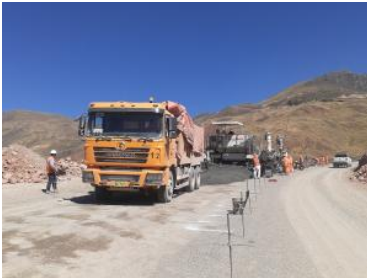
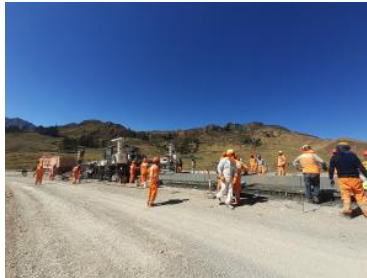
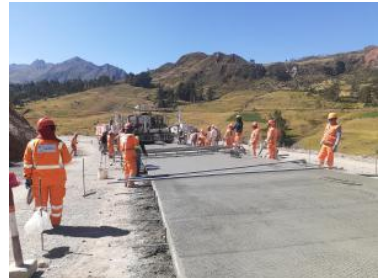
PAVIMENTACION
PROGRESIVA: KM 203+420 A KM 203+530 LADO DERECHO
COLOCACIÓN DE CONCRETO HIDRAULICO F´C=280 KG/CM2 (125.5 m3), e=.25 M EN VIA LADO DERECHO

PERSONAL UTILIZADO:
01 CAPATAZ, 08 OPERARIOS, 08 OFICIALES, 06 PEONES, 01 OPERADOR DE MAQUINARIA
MAQUINARIA Y EQUIPO UTILIZADO:
HERRAMIENTAS MANUALES, TABICA PERIMETRAL DE METAL, 05 VOLQUETES, 01 VIBRADOR DE CONCRETO, 01 PAVIMENTADORA DE CONCRETO, 01 CEPILLO TEXTURIZADOR, REGLA DE ALUMINIO

-SE REALIZO EL CONTROL DE PAVIMENTACION: ELABORACIÓN DE MEZCLA DE CONCRETO Y COLOCACIÓN DE CONCRETO HIDRAULICO F'C=280 KG/CM2 (125.5 m3), e=.25 M EN VIA LADO DERECHO, KM 203+420 A KM 203+530 L/D

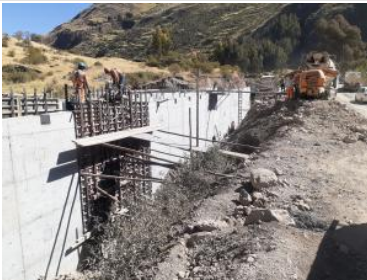
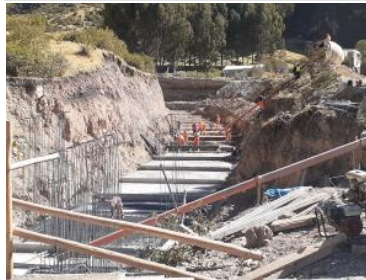
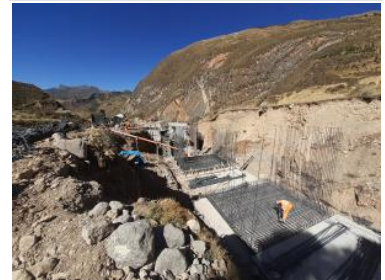
CANAL DE PROTECCION – RABI
PROGRESIVA: KM 201+519.23 A KM 201+835.66 LADO DERECHO
COLOCACIÓN DE CONCRETO F´C=280 KG/CM2 (14.5 M3) EN PARED LADO IZQUIERDO PAÑO 13 DE CANAL DE PROTECCION – RABI
COLOCACIÓN DE CONCRETO F´C=100 KG/CM2 (8 M3) EN DOS PAÑOS SOLADOS DE CANAL DE PROTECCION – RABI
RELLENO Y COMPACTACION DE SOLADO DE CANAL DE PROTECCION – RABI
ARMADO DE ESTRUCTURA DE FIERRO DE LOSA INFERIOR DE CANAL DE PROTECCION – RABI
ENCOFRADO DE PAREDES AMBOS LADOS DE CANAL DE PROTECCION – RABI

PERSONAL UTILIZADO:
02 CAPATACES, 08 OPERARIOS, 08 OFICIAL, 04 PEON
MAQUINARIA Y EQUIPO UTILIZADO:
PANELES DE TRIPLAY FENÓLICO DE 18 MM ARMADO CON BASTIDORES DE MADERA PARA ENCOFRADO, PANELES METALICOS PARA ENCOFRADO, LISTONES DE MADERA, HERRAMIENTAS MANUALES, ARNES DE SEGURIDAD Y LINEA DE VIDA, ANDAMIO METALICO, 03 CAMIONES CONCRETEROS MIXER, 02 VIBRADORES DE CONCRETO, 01 BOMBA ESTACIONARIA DE CONCRETO CON KIT DE TUBERIAS Y MANGUERA, 01 GRUPO ELECTROGENO DIESEL

-SE REALIZO EL CONTROL DE ELABORACIÓN DE MEZCLA DE CONCRETO Y COLOCACIÓN DE CONCRETO F'C=280 KG/CM2 (14.5 M3) EN PARED LADO IZQUIERDO PAÑO 13 DE CANAL DE PROTECCION - RABI, ASI COMO EL CONTROL DE ELABORACIÓN DE MEZCLA DE CONCRETO Y COLOCACIÓN DE CONCRETO F'C=100 KG/CM2 (8 M3) EN DOS PAÑOS SOLADOS DE CANAL DE PROTECCION - RABI, TAMBIEN EL CONTROL DE RELLENO Y COMPACTACION DE SOLADO DE CANAL DE PROTECCION - RABI, ASI MISMO EL CONTROL DE ARMADO DE ESTRUCTURA DE FIERRO DE LOSA INFERIOR DE CANAL DE PROTECCION - RABI, TAMBIEN EL CONTROL DE ENCOFRADO DE PAREDES AMBOS LADOS DE CANAL DE PROTECCION - RABI, KM 201+519.23 A KM 201+835.66 L/D

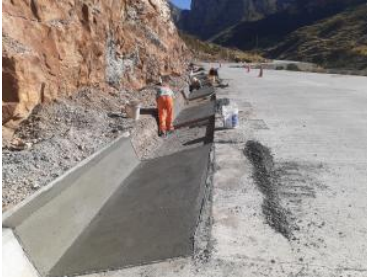
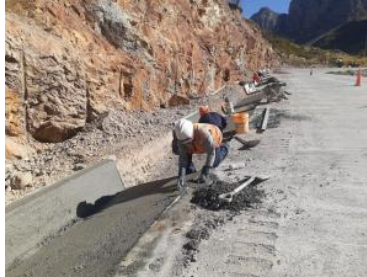
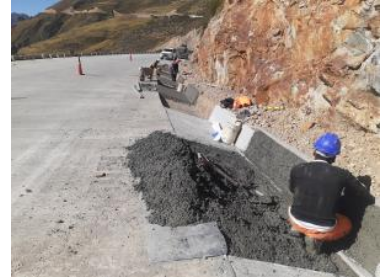
CUNETETA TIPO I
PROGRESIVA: KM 199+750 A KM 199+780 LADO DERECHO
COLOCACIÓN DE CONCRETO F´C=175 KG/CM2 (4 M3) EN 6 PAÑOS INTERCALADOS DE CUNETETA
TIPO I

PERSONAL UTILIZADO:
MAQUINARIA Y EQUIPO UTILIZADO:
HERRAMIENTAS MANUALES, TECNOPOR, 01 CAMION CONCRETERO MIXER, REGLA DE ALUMINIO

-SE REALIZO EL CONTROL DE ELABORACIÓN DE MEZCLA DE CONCRETO Y COLOCACIÓN DE CONCRETO F'C=175 KG/CM2 (4 M3) EN 6 PAÑOS INTERCALADOS DE CUNETAS TIPO I, KM 199+750 A KM 199+780 L/D

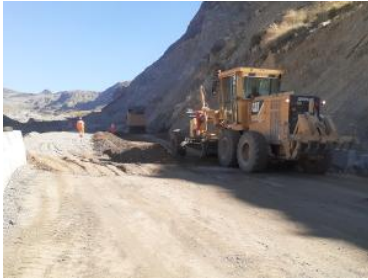
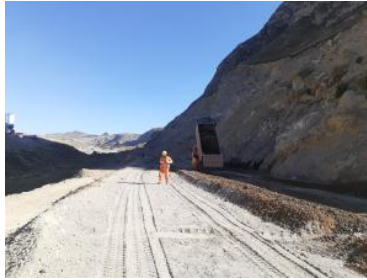
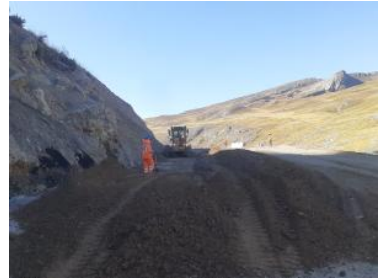
MOVIMIENTO DE TIERRA
PROGRESIVA: KM 188+480 A KM 188+550
MEJORAMIENTO DE SUELO: COLOCACION Y EXPANSION DE MATERIAL ESTRUCTURAL SELECCIONADO EN PLATAFORMA A NIVEL DE SUBRASANTE

PERSONAL UTILIZADO:
01 CAPATAZ, 02 PEONES, 02 VIGIAS, 02 OPERADORES DE MAQUINARIA
MAQUINARIA Y EQUIPO UTILIZADO:
01 MOTONIVELADORA, HERRAMIENTAS MANUALES, 01 RODILLO COMPACTADOR DE 15 TN, 01 CAMION CISTERNA DE AGUA.

-SE REALIZÓ EL CONTROL DE MEJORAMIENTO DE SUELO: COLOCACION Y EXPANSION DE MATERIAL ESTRUCTURAL SELECCIONADO EN PLATAFORMA A NIVEL DE SUBRASANTE, KM 188+480 A KM 188+550

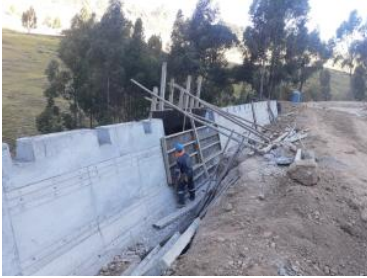
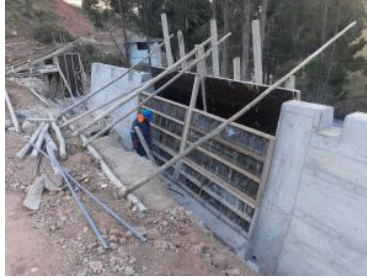
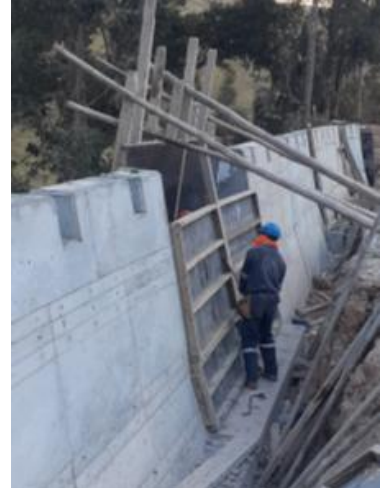
MURO DE CONCRETO CICLOPEO
PROGRESIVA: KM 206+385 A KM 206+445.17 LADO DERECHO
ENCOFRADO DE PANTALLA PAÑO 6 DE MURO DE CONCRETO CICLOPEO

PERSONAL UTILIZADO:
01 OPERARIO, 01 OFICIAL
MAQUINARIA Y EQUIPO UTILIZADO:
PANELES DE TRIPLAY FENÓLICO DE 18 MM ARMADO CON BASTIDORES DE MADERA PARA ENCOFRADO, PANELES METALICOS PARA ENCOFRADO, LISTONES DE MADERA, HERRAMIENTAS MANUALES

-SE REALIZÓ EL CONTROL DE ENCOFRADO DE PANTALLA PAÑO 6 DE MURO DE CONCRETO CICLOPEO, KM 206+385 A KM 206+445.17 L/D

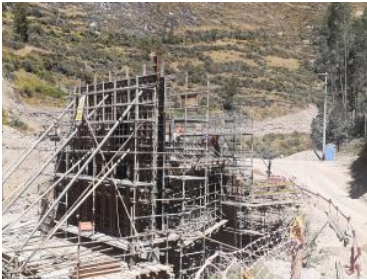
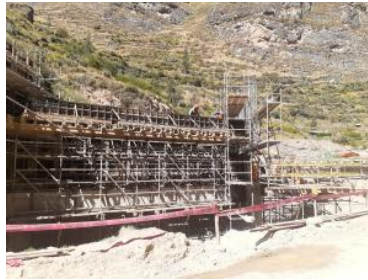
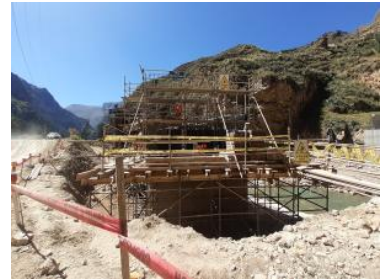
PUENTE TAMBOCHACA
PROGRESIVA: KM 210+025 LADO DERECHO
ENCOFRADO DE ESTRIBO LADO IZQUIERDO (SEGUNDO CUERPO) DE PUENTE TAMBOCHACA
ARMADO DE ESTRUCTURA DE FIERRO DE ESTRIBO LADO IZQUIERDO (SEGUNDO CUERPO) DE PUENTE TAMBOCHACA

PERSONAL UTILIZADO:
01 CAPATAZ, 04 OPERARIOS, 04 OFICIALES, 02 PEONES
MAQUINARIA Y EQUIPO UTILIZADO:
PANELES DE TRIPLAY FENÓLICO DE 18 MM ARMADO CON BASTIDORES DE MADERA PARA ENCOFRADO, PANELES METALICOS PARA ENCOFRADO, LISTONES DE MADERA, HERRAMIENTAS MANUALES, ARNES DE SEGURIDAD Y LINEA DE VIDA, ANDAMIO METALICO

-SE REALIZO EL CONTROL DE ENCOFRADO DE ESTRIBO LADO IZQUIERDO (SEGUNDO CUERPO) DE PUENTE TAMBOCHACA, ASI COMO EL CONTROL DE ARMADO DE ESTRUCTURA DE FIERRO DE ESTRIBO LADO IZQUIERDO (SEGUNDO CUERPO) DE PUENTE TAMBOCHACA, KM 210+025 L/D

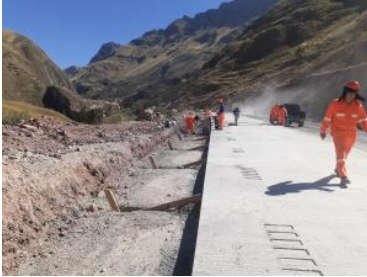
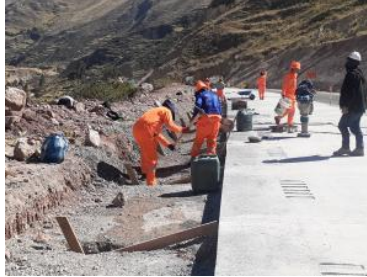
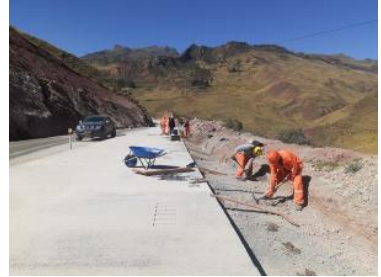
CUNETETA TIPO I
PROGRESIVA: KM 202+950 A KM 203+000 LADO DERECHO
EXCAVACION, PERFILADO, COMPACTACION Y ENCOFRADO TIERRA SUELTA DE SECCION DE CUNETETA TIPO I

PERSONAL UTILIZADO:
01 CAPATAZ, 02 OPERARIOS, 02 OFICIALES, 03 PEONES
MAQUINARIA Y EQUIPO UTILIZADO:
LISTONES DE MADERA, HERRAMIENTAS MANUALES, 01 APISONADOR TIPO CANGURO

-SE REALIZO EL CONTROL DE EXCAVACION, PERFILADO, COMPACTACION Y ENCOFRADO TIERRA SUELTA DE SECCION DE CUNETAS TIPO I, KM 202+950 A KM 203+000 L/D
