BITACORA ELECTRÓNICA DE OBRA

Confirma Bitacora: Si	Nro Informe: N 0 123 - 2023- MTC/ 20.9/ MJQY	Fecha Informe: 11 - 07 - 2023	Nombre De La Obra: Corredor Vial: Huánuco - La Unión- Huallanca, Dv. Antamina/Emp. PE- 3N (Tingo Chico) - Nuevas Flores - Llata - Antamina, Tramo II	Personal Encargado: MICHAEL JESUS QUISPE YAURI.
---------------------------------	---	---	---	---

OBRA: MEJORAMIENTO, CONSERVACIÓN POR NIVELES DE SERVICIO Y OPERACIÓN DEL CORREDOR VIAL: HUANUCO – LA UNIÓN – HUALLANCA – DV. ANTAMINA/ EMP. PE-3N (TINGO CHICO) – NUEVAS FLORES – LLATA – ANTAMINA, TRAMO II.

Panel Fotográfico de la Bitacora de Obras

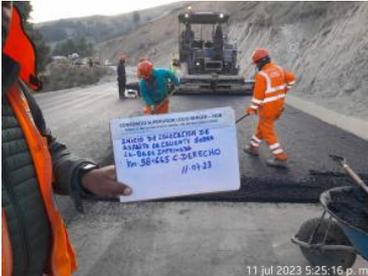
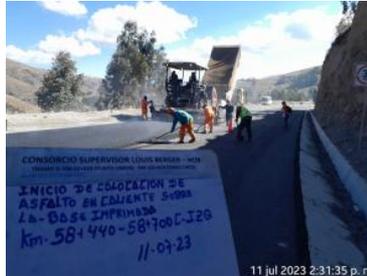
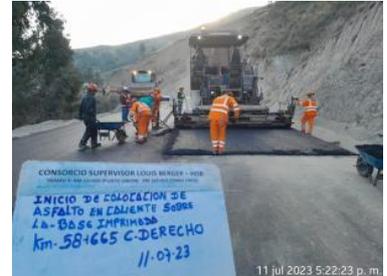
3

PROGRESIVA: KM 58+665, KM 58+440, KM 58+700

ASFALTO EN CALIENTE

SE VERIFICO LA TEMPERATURA DE LAS MEZCLAS ASFÁLTICAS (ASFALTO EN CALIENTE) EN LA PLANTA KM 103+200

SE VERIFICA LA COLOCACIÓN DE LAS MEZCLAS ASFÁLTICAS (ASFALTO EN CALIENTE) Y TEMPERATURA EN PISTA

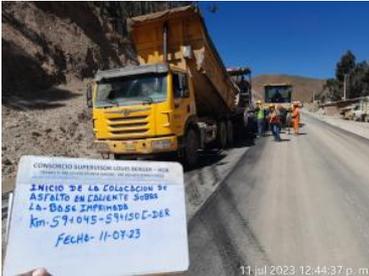
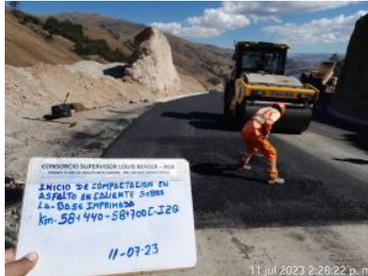
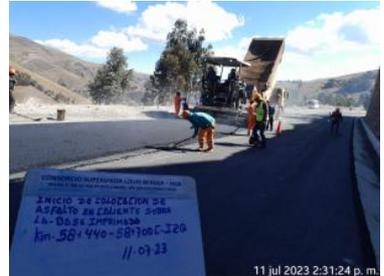
4

PROGRESIVA: KM 59+045, KM 58+440, KM 58+700

ASFALTO EN CALIENTE

SE VERIFICO LA TEMPERATURA DE LAS MEZCLAS ASFÁLTICAS (ASFALTO EN CALIENTE) EN LA PLANTA KM 103+200

SE VERIFICA LA COLOCACIÓN DE LAS MEZCLAS ASFÁLTICAS (ASFALTO EN CALIENTE) Y TEMPERATURA EN PISTA

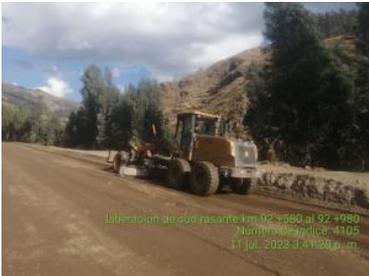
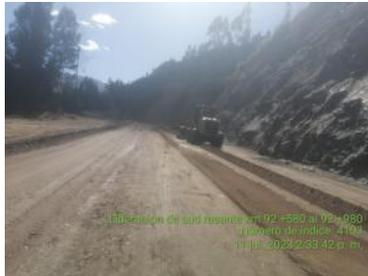
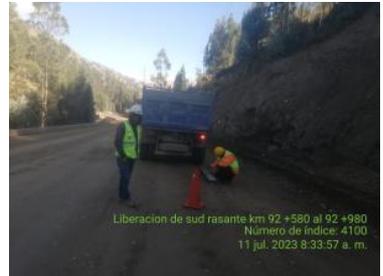
5

PROGRESIVA: KM 92+580, KM 92+700, KM 92+980

MEJORAMIENTO DEL SUELO A NIVEL DE SUB RASANTE

COLOCACIÓN DE MATERIAL GRANULAR OVER EN ZONA DE MEJORAMIENTO

CORTE Y EXCAVACIÓN PARA MEJORAMIENTO DE LA SUB RASANTE

SE VERIFICA LOS TRABAJOS DE CONFORMACIÓN EN LA SUBRASANTE

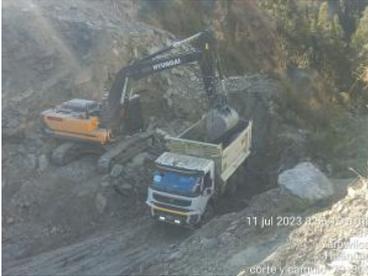
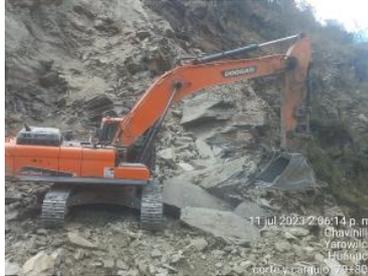
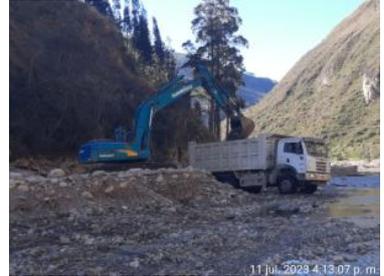
6

PROGRESIVA: KM 79+800, KM 79+750, KM 79+800

CORTE DE TALUD

202.A EXCAVACIÓN EN ROCA FIJA

202.B EXCAVACIÓN EN ROCA SUELTA

202.C EXCAVACIÓN EN MATERIAL SUELTO

203.A REMOCIÓN DE DERRUMBES

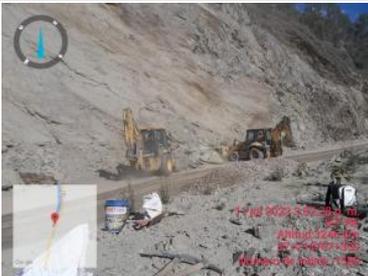
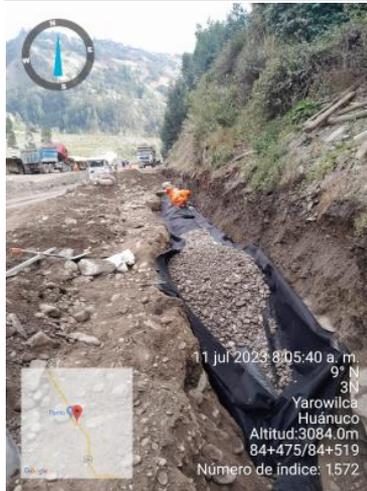
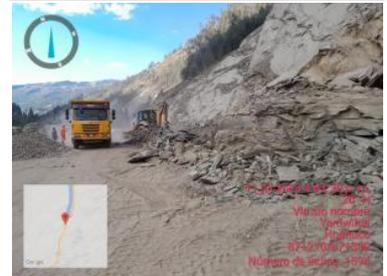
7

PROGRESIVA: KM 87+210, KM 87+300, KM 84+519

CONSTRUCCIÓN DE SUB DREN

TRABAJOS DE EXCAVACIÓN DEL SUB-DREN

TRABAJOS DE COLOCACIÓN DE GEOTEXTIL PARA SISTEMA DE SUBDRENAJE

VACIADO DE COLOCACIÓN DE CAMA DE ARENA, TUBERÍA HDPE, GEOTEXTIL NO TEJIDO CLASE 2 Y MATERIAL DE FILTRO EL SUB DREN

LOS SUBDRENES CONSISTEN EN UNA RED COLECTORA DE TUBERÍAS PERFORADAS O RANURADAS, ALOJADAS EN ZANJAS PARA PERMITIR RECOLECTAR EL AGUA SUBTERRÁNEA, CON OBJETO DE CONTROLARLA Y RETIRARLA, MINIMIZANDO SU EFECTO NEGATIVO EN LAS CAPAS ESTRUCTURALES DEL PAVIMENTO

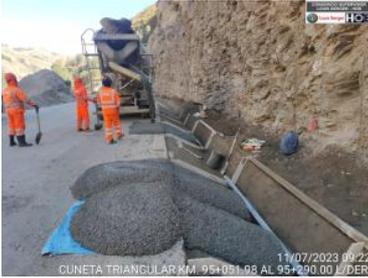
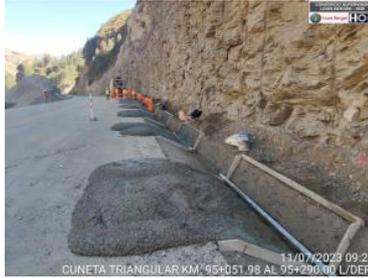
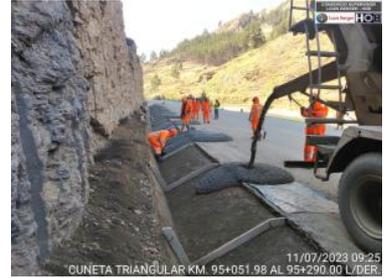
8

PROGRESIVA: KM 95+051, KM 95+200, KM 95+290

CONSTRUCCIÓN DE CUNETAS

VACIADO DE CONCRETO FC 175 KG/CM2 EN PAÑOS INTERMEDIOS DE CUNETETA TRIANGULAR

LAS CUNETAS SON ZANJAS LONGITUDINALES UBICADA A UN LADO DE LA CARRETERA O, EN SU DEFECTO, A UN SOLO LADO, REVESTIDAS, CON EL OBJETO DE CAPTAR, CONDUCIR, Y EVACUAR EN FORMÁ ADECUADA LOS FLUJOS DE AGUA SUPERFICIAL
