BITACORA ELECTRÓNICA DE OBRA

REGISTRO DE LA BITACORA Y FOTO DEL CUADERNO DE OBRA

Confirma Bitacora: Si	Nro Informe: 037- 2023- MTC/ 20.9- Igm	Fecha Informe: 05 - 07 - 2023	Nombre De La Obra: Corredor Vial: Huánuco - La Unión- Huallanca, Dv. Antamina/Emp. PE- 3N (Tingo Chico) - Nuevas Flores - Llata - Antamina, Tramo III	Personal Encargado: LUZMILA GUERRA MOTTA	
Foto Bitacora:

OBRA: MEJORAMIENTO, CONSERVACIÓN POR NIVELES DE SERVICIO Y OPERACIÓN DEL CORREDOR VIAL: HUÁNUCO – LA UNIÓN – HUALLANCA DV. ANTAMINA / EMP. PE-3N (TINGO CHICO) – NUEVAS FLORES – LLATA – ANTAMINA, TRAMO III DEL KM. 102+819 AL KM. 150+421

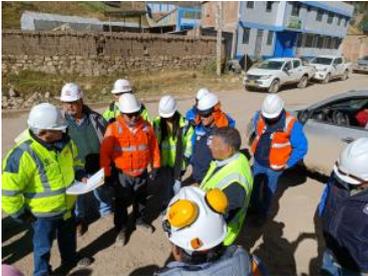
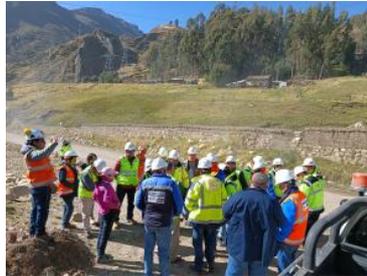
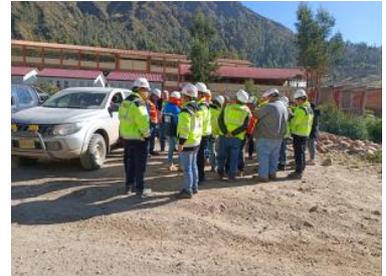
Progresiva: 150+421
FINAL DEL TRAMO

Contratista y Supervisión de Obra hicieron llegar a representantes de la DDV y DO de PVN algunas de sus inquietudes:

1. Restricciones de tránsito vehicular en el Distrito de La Unión a vehículos de alto tonelaje del Contratista, por parte de la Municipalidad Provincial de Dos de Mayo.

• Se sugirió habilitar el pase por Ripan, sin embargo, para habilitar dicho tramo se cuenta con la restricción de presencia de derrumbe, interferencia por infraestructura de Instituto Pedagógico, interferencias por presencia de postes, e interferencias de redes de alcantarillado y buzones.

2. Presencia de material excedente dispuesto a un lado de la vía, el cual, habría sido dispuesto por terceros, al respecto la Supervisión de Obra viene coordinando con la Minera Antamina a fin de que éstos puedan transportar dicho material a un DME autorizado por la Supervisión de Obra.

3. Interferencias por presencia de postes de energía eléctrica, telecomunicaciones, otros, en diferentes sectores de la carretera.

• El Contratista y Supervisión solicitaron a la Entidad interponga sus buenos oficios con el alcalde de la Municipalidad Provincial de Dos de Mayo.

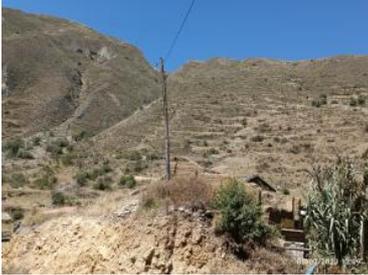
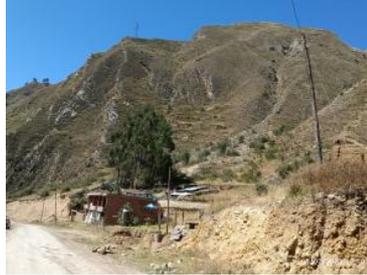
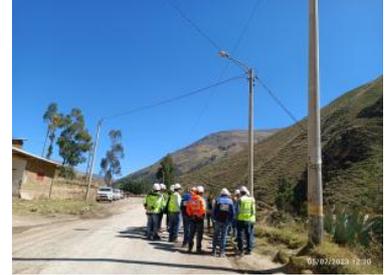
Progresiva: km 134+860
Interferencias por presencia de postes y predios

Contratista y Supervisión de Obra enseñaron a representantes de la DDV y DO de PVN la presencia de interferencias por presencia de postes y predios en el sector km 134+860, lo cual limitaría los trabajos propios de construcción de obra.

Se verifica presencia de interferencias por presencia de postes de concreto y madera a ambos lados de la vía. Al respecto, la DDV de PVN realizó la contratación de una empresa para su liberación. Sin embargo, algunos postes de madera pertenecientes a la Municipalidad requerirían de dirección técnica para su reubicación.

Se verifica presencia de interferencias por predios pendientes de liberación. Al respecto la DDV de PVN refiere que el propietario de la vivienda estaría dispuesto a dejar su vivienda.

Es preciso indicar que dichas interferencias se dan en varios sectores de la vía.

Del Panel Fotográfico N° 2, la DDV de PVN se comprometió con la pronta liberación de interferencias por presencia de postes y predios.

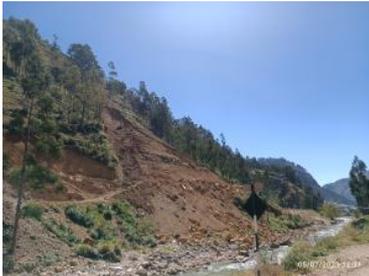
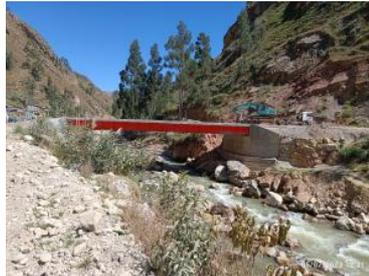
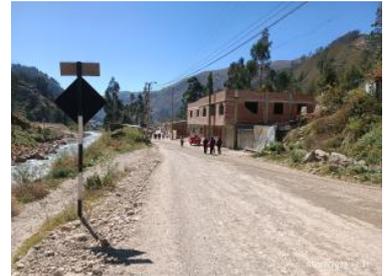
Progresiva: km 131+800 aproximadamente
DERRUMBE

Contratista y Supervisión de Obra enseñaron a representantes de la DDV y DO de PVN el derrumbe suscitado en el año 2022 y que a la fecha no cuenta con el consenso para el tratamiento a realizarse.

Es preciso indicar, que la intervención en el sector km 181+800 aproximadamente (en longitud estimada de 80.00 m) es de suma importancia debido a lo siguiente:

- El tramo es parte de la carretera contratada.

- Debido al derrumbe en dicho sector, se viene utilizando algunas calles del distrito de La Unión para el tránsito de vehículos pesados y con carga del Contratista, lo cual está generando el deterioro de las vías pavimentadas del distrito mencionado, en consecuencia, conflictos sociales con la población y municipalidad, quienes estarían oponiéndose a la circulación de vehículos pesados y con carga del Contratista. Lo cual, podría generar dilaciones en el plazo de ejecución de obra.

De los Paneles Fotográficos N°s 3, 4 y 8, Contratista y Supervisión de Obra se comprometieron con la pronta presentación de las Adecuaciones de Trazo a fin de la aprobación y posterior liberación de interferencias.

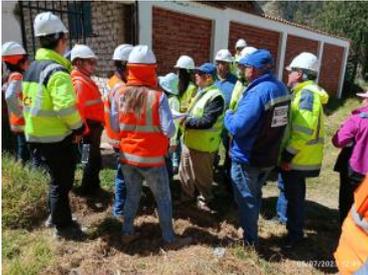
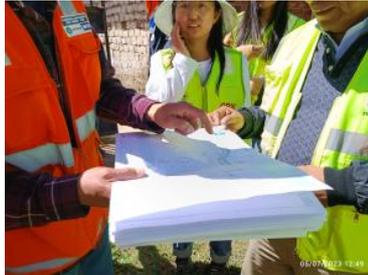
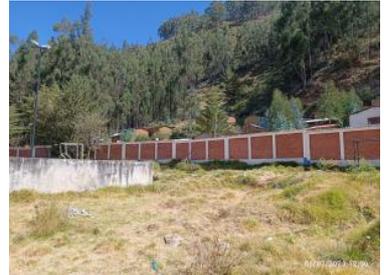
Progresiva: km 131+000 aproximadamente
Instituto Pedagógico

Contratista y Supervisión de Obra enseñaron a representantes de la DDV y DO de PVN la interferencia por presencia de Instituto Pedagógico:

La DDV de PVN refirió que previo a los inicios de tramites administrativos a fin de la liberación de interferencias de la infraestructura del Instituto Pedagógico, es necesario contar con la aprobación de adecuación de trazo a realizarse en el sector.

Durante la inspección física se evidencia en el sector las siguientes interferencias:

- Infraestructura - Cerco Perímetro
- Postes de energía eléctrica
- Redes de alcantarillado y buzones.

Es preciso indicar que, el Instituto Pedagógico se encuentra en etapa de acreditación, por lo cual, tienen plazos para presentar su infraestructura culminada. Es decir, de afectar su cerco perimétrico actual que se encuentra concluido, dicho cerco deberá ser repuesto antes del mes de octubre de 2023, fecha en la cual se ha programado la inspección física de la infraestructura del instituto.

Al respecto, La Supervisión de Obra se comprometió en presentar la adecuación de trazo a la DO de PVN el día viernes 07.07.2023, a fin de los trámites administrativos de aprobación correspondientes.

Del mismo modo, la DDV de PVN presentó a la Empresa Electrocentro a fin de las liberaciones de interferencias por presencia de postes.

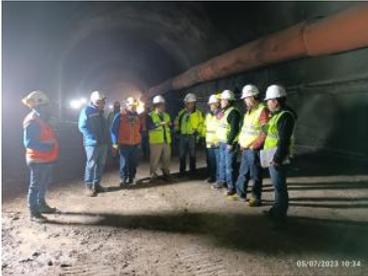
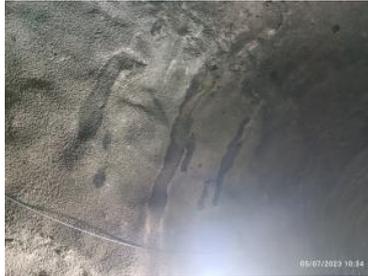
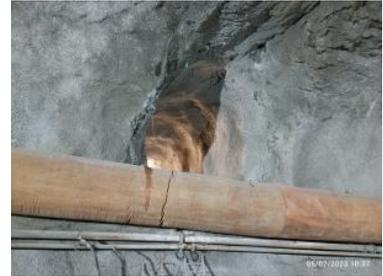
Progresiva: km 144+390 al km 144+975
Túnel

Contratista y Supervisión de Obra enseñaron representantes de la DDV y DO de PVN los trabajos que se vienen realizando a fin de la ejecución del Túnel.

- Se realizó el recorrido al interior del túnel, en el que los especialistas en Túneles tanto del Contratista como la Supervisión de Obra explicaron los trabajos en proceso.
- El Contratista refirió que se tiene un avance en excavaciones de calota de un promedio de 2.50 m/día, y a la fecha se tienen excavados más de 460.00 m de los 583.00 m programados.
- El Contratista refirió que se realizan trabajos nocturnos, a lo que representantes de la DO de PVN recomendaron al Contratista y Supervisión garantizar las medidas de seguridad necesarias e indicadas por el Especialista en Seguridad y Salud en el trabajo de la DO de PVN y normativa aplicable, entre otras contar con una ambulancia debidamente equipada, a fin de garantizar la seguridad y salud en el trabajo.

Del Panel Fotográfico N° 5, el Contratista se comprometió contar con los elementos y equipos de seguridad necesarios en el marco de la normativa aplicable y del contrato a fin salvaguardar la seguridad del personal de obra.

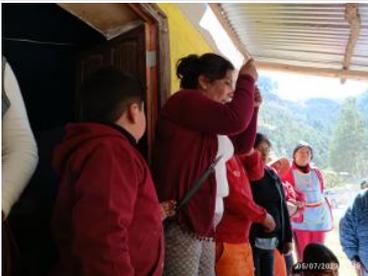
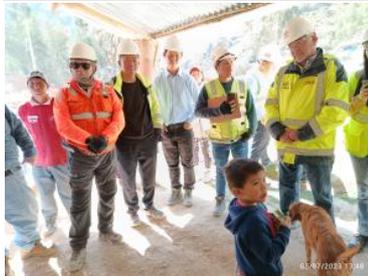
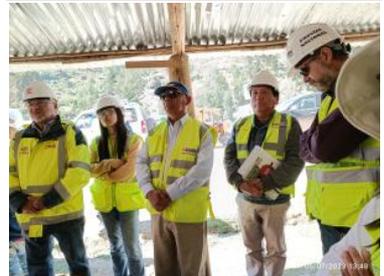
Progresiva: km 130+100 aproximadamente
Interferencia por predios y terrenos – Caserío de Cconoc

Contratista y Supervisión de Obra enseñaron representantes de la DDV y DO de PVN la imposibilidad de ingreso a los predios y terrenos liberados del Caserío de Cconoc a fin de realizar trabajos propios de ejecución de obra.

Al respecto los representantes de PVN escucharon a Representantes de la Junta Directiva y pobladores de la Comunidad de Cconoc, quienes precisaron la motivación por la cual no tienen la disponibilidad de dejar sus predios y terrenos liberados:

- El monto cancelado a la Comunidad por concepto de liberación de predios y terrenos del Caserío de Cconoc y otras cercanas, no fue distribuido a los afectados del Caserío de Cconoc por el presidente de la Comunidad, motivo por el cual, los pobladores no permiten el ingreso del Contratista a fin de la ejecución de los trabajos programados en el expediente técnico contratado.

- Solicitan mayor frecuencia de riego en su sector, debido a la emisión de gran cantidad de sustancias particuladas (polvo).

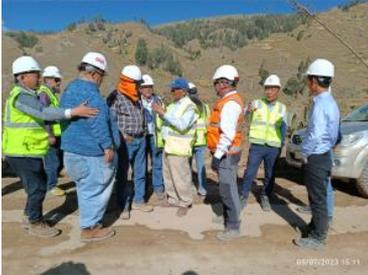
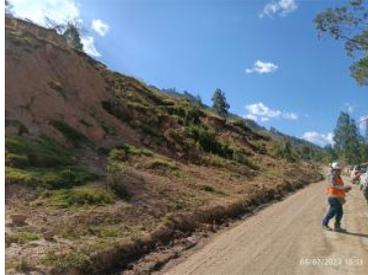
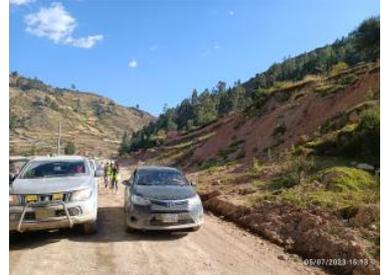
Progresiva: km 121+500 aproximadamente
DERRUMBE

Contratista y Supervisión de Obra enseñaron a representantes de la DDV y DO de PVN el derrumbe suscita en el año 2022 en el sector km 121+500 aproximadamente a fin de esbozar el tipo de intervención.

Al respecto, los representantes de PVN refirieron que debe ser materia de una evaluación por parte de los especialistas y consecuentemente la elevación de la alternativa de solución adoptada a PVN a fin de los aspectos administrativos de su aprobación.

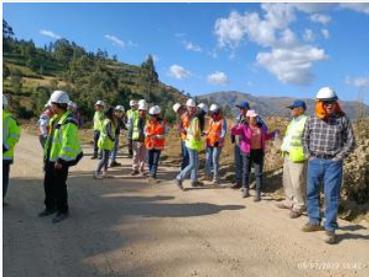
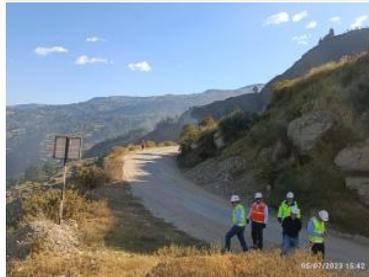
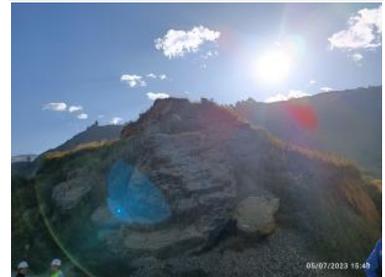
Progresiva: km 110+400 al km 110+830
Interferencia por presencia de vestigios arqueológicos

Contratista y Supervisión de Obra enseñaron a representantes de la DDV y DO de PVN la interferencia por presencia de vestigios arqueológicos en el sector km 110+400 al km 110+830.

La especialista en arqueología de la Supervisión de Obra describió la problemática en el sector, la cual se ha identificado desde el inicio de la obra, describiendo las diversas acciones para su liberación sin tener los resultados esperados.

Al respecto la especialista en arqueología de la DDV de PVN explico el mecanismo de liberación de la interferencia. Para lo cual, la Supervisión de Obra deberá presentar la adecuación de trazo correspondiente de acuerdo a las indicaciones realizadas en la presente inspección física.
