## BITACORA ELECTRÓNICA DE OBRA

INFORME Y/O REPORTE N°017\_CONTRATO N°68-2023-MNT. TÚNEL MACHUPICCHU/NSCP.2023.  
 CONTRATO DE OBRA: N° 057-2021-MTC/ 20, del 07.06.2021  
 EMPRESA CONTRATISTA: CONSORCIO CARRETERA CUSCO  
 Obra: "MEJORAMIENTO DE LA CARRETERA SANTA MARÍA - SANTA TERESA - PUENTE HIDROELÉCTRICA MACHUPICCHU, ITEM B.- CONSTRUCCIÓN DE TÚNEL Y ACCESOS".  
 Monto Del Contrato: S/ 166,167,111.89 INCLUYE IGV  
 Nuevo Monto Contractual: S/ 169,403,678.35 INCLUYE IGV: este monto es incluido y deducido por los Adicionales y deductivos vinculantes aprobados según RD.  
 Plazo de Ejecución Contractual: 900 dc  
 Inicio del Plazo Contractual: 23 de junio del 2021  
 Término del Plazo Contractual: 9 de diciembre del 2023  
 Suspensión de Plazo: 123 dc  
 Nuevo Termino del Plazo: 31 de mayo del 2024  
 SUPERVISOR: CONSORCIO SUPERVISOR SANTA TERESA  
 CONTRATO DE CONSULTORÍA DE OBRA N° 035 -2021-MTC/20.2, del 19.03.2021.  
 Monto del Contrato de Consultoría: S/. 14,391,447,86 INCLUYE IGV

-SEGUIMIENTO Y MONITOREO EN LAS OFICINAS DE SUPERVISIÓN Y CONTRATISTA.  
 -SEGUIMIENTO Y MONITOREO LAS ACTIVIDADES PROGRAMADAS EN EL TÚNEL DEL KM6+240-KM8+027 Y ACCESOS.

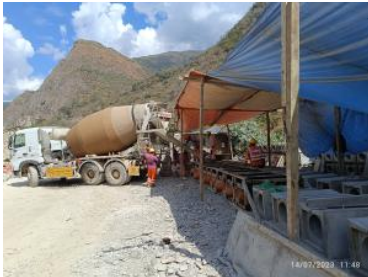
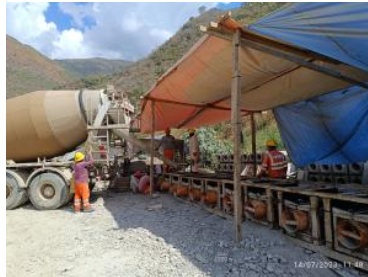
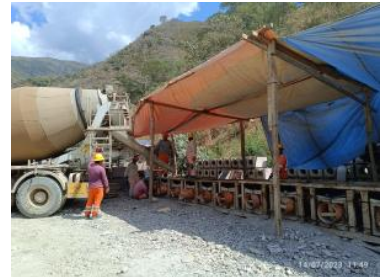
PROGRESIVA KM4+980  
PLANTA DE CONCRETO, ALMACEN DE MATERIALES, ÁREA DE TRABAJOS DE PRODUCCIÓN.  
VACIADO DE MÓDULOS DE CAJAS DE ARQUETAS PARA EL DRENAJE

VACIADO DE CONCRETO PARA CAJAS DE ARQUETAS PARA EL DRENAJE LONGITUDINAL DEL TÚNEL, LA PRODUCCIÓN DE LAS CAJAS ES DE 10 MÓDULOS AL DÍA.  
MO: 1 PREVENCIONISTA, 1 CAPATAZ, 2 OFICIALES EN CARPINTERÍA METÁLICA, 2 OPERARIOS EN CARPINTERÍA METÁLICA, 2 OFICIALES EN CARPINTERÍA MADERA, 2 OFICIALES EN VACIADO DE CONCRETO, 1 OPERARIO, 1 OPERADOR.  
EM: 1 MIXER, 4 AMOLADORAS, 1 VIBRADOR PARA CONCRETO, HERRAMIENTAS MANUALES

• Vaciado de módulos de cajas de arquetas para el drenaje en el KM4+980 (planta de concreto, almacén de materiales, área de trabajos de producción).

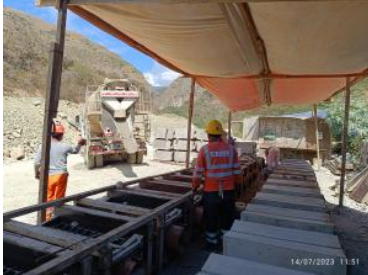
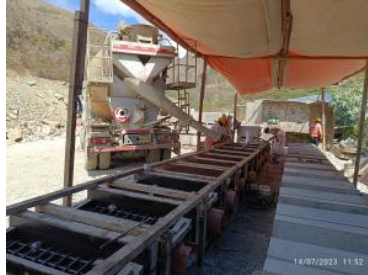
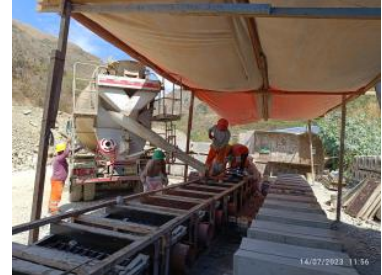
PROGRESIVA KM4+980  
VACIADO DE MÓDULOS DE CAJAS DE ARQUETAS PARA EL DRENAJE

VACIADO DE CONCRETO PARA CAJAS DE ARQUETAS PARA EL DRENAJE LONGITUDINAL DEL TÚNEL, LA PRODUCCIÓN DE LAS CAJAS ES DE 10 MÓDULOS AL DÍA.  
MO: 1 PREVENCIÓNISTA, 1 CAPATAZ, 2 OFICIALES EN CARPINTERÍA METÁLICA, 2 OPERARIOS EN CARPINTERÍA METÁLICA, 2 OFICIALES EN CARPINTERÍA MADERA, 2 OFICIALES EN VACIADO DE CONCRETO, 1 OPERARIO, 1 OPERADOR.  
EM: 1 MIXER, 4 AMOLADORAS, 1 VIBRADOR PARA CONCRETO, HERRAMIENTAS MANUALES.

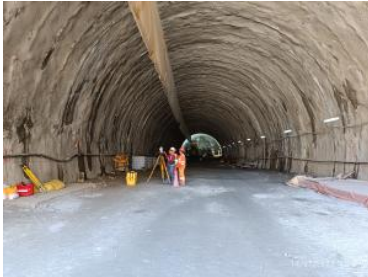
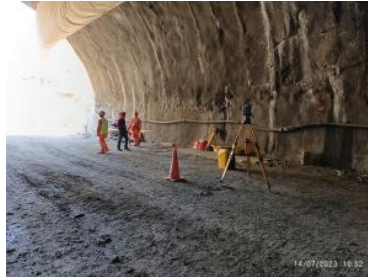
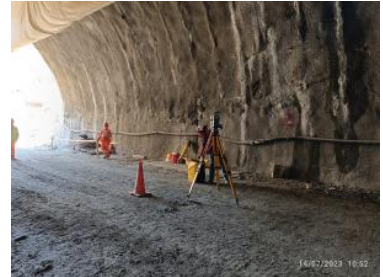
PROGRESIVA: KM8+020-KM8+000  
ESCANEADO DE SHOTCRETE Y A COLOCADO EN EL TÚNEL

SE REALIZA UN ESCANEADO DEL SHOTCRETE YA COLOCADO EN EL TÚNEL DEL PORTAL DE SALIDA HACIA EL KM8+000.  
MO: 1 TOPOGRAFO, 2 AUXILIARES DE TOPOGRAFÍA DEL CONTRATISTA.  
EM: 1 ESTACIÓN TOTAL ROBÓTICA

• Escaneo de shotcrete y a colocado en el túnel, progresiva: km8+020-km8+000.

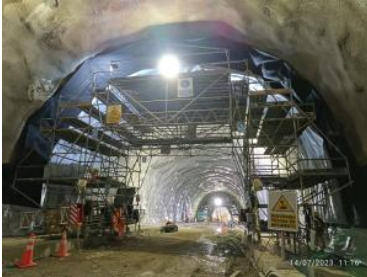
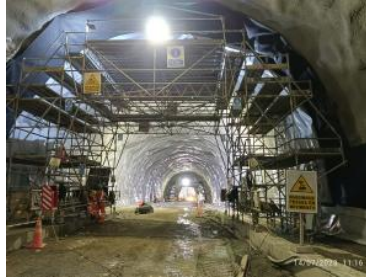
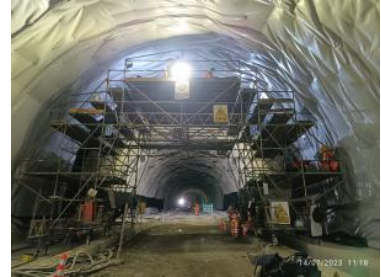
PROGRESIVA: KM6+940- KM6+990  
INSTALACIÓN GEOTEXTIL, LAMINA DE IMPERMEABILIZACIÓN DE 2MM, TUBERÍA DE  $\varnothing$ 110MM.

2MM Y LA INSTALACIÓN DE TUBERÍA; PARA LA EJECUCIÓN DE ESTAS ACTIVIDADES SE CUENTA CON LOS EQUIPOS Y MAQUINARIAS NECESARIAS Y UN ANDAMIO DESLIZANTE DE 5M.  
MO: 1 CAPATAZ, 1 PREVENICIONISTAS (SOMMA) CONTRATISTA, 6 OFICIALES, 1 PEON, 1 OPERADOR.  
EM: 1 ANDAMIO DESLIZANTE (5M), 1 TELEHANDLER, HERRAMIENTAS MANUALES.

• Se está realizando el tendido o colocación geotextil, lamina de impermeabilización de 2mm, tubería de  $\varnothing$  110mm, KM6+940 -KM6+990.

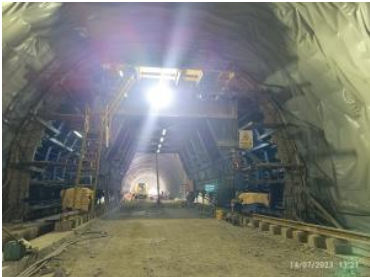
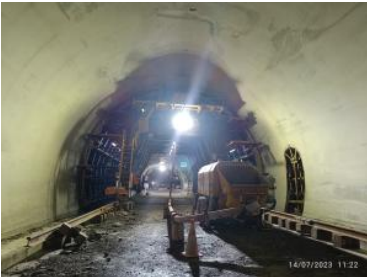
PROGRESIVA: KM6+863-KM6+876  
ENCOFRADO PARA CONCRETO DE REVESTIMIENTO

NO SE APRECIA ACTIVIDADES EN ESTE FRENTE, NO OBSTANTE SE TIENE EL ENCOFRADO YA LISTO PARA SER VACIADO CON CONCRETO PARA REVESTIMIENTO EN EL TUNEL.

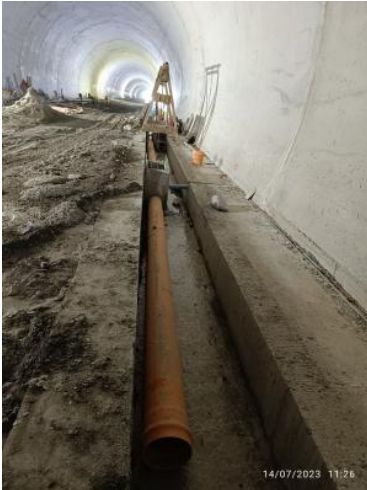
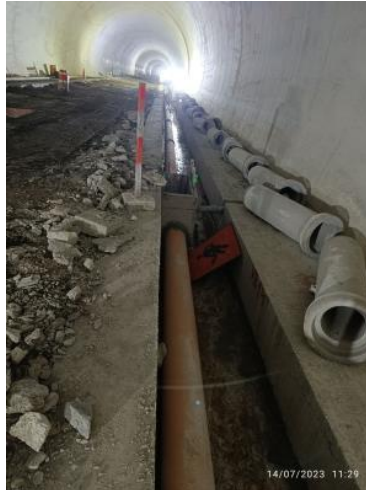
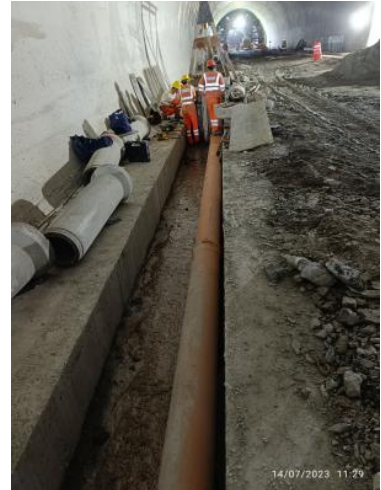
PROGRESIVA: KM 6+798-KM6+280  
INSTALACIÓN DE TUBERÍA DE  $\varnothing$  300MM EN LADO LONGITUDINAL IZQUIERDO DEL TÚNEL.

SE REALIZA LA INSTALACIÓN DE TUBERÍA DE  $\varnothing$  300MM EN LADO LONGITUDINAL IZQUIERDO DEL TÚNEL, RECUBRIMIENTO CON CONCRETO LAS UNIONES DE LA TUBERÍA CON LA CAJA DE ARQUETAS, ESTA ACTIVIDAD SE REALIZO DESDE EL KM 6+798 HACIA KM6+280.  
MO: 2 OFICIALES. 3 OPERARIOS,  
EM: 2 AMOLADORAS, 1 TALADRO, HERRAMIENTAS MANUALES.

• Instalación de tubería de  $\varnothing$  300 mm en lado longitudinal izquierdo del túnel, recubrimiento con concreto las uniones de la tubería con la caja de arquetas, esta actividad se realizó desde el KM 6+798 hacia KM6+280.

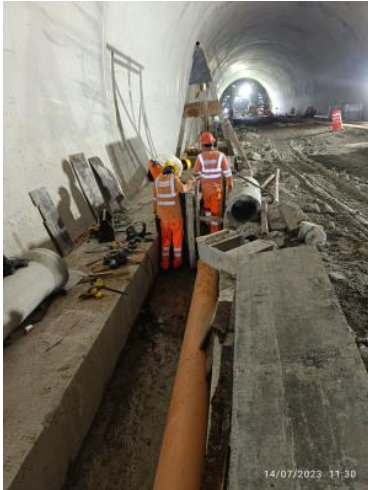
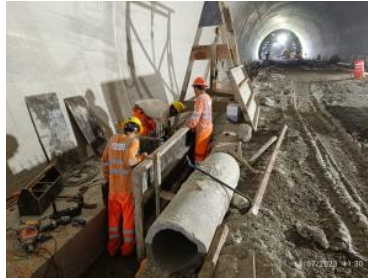
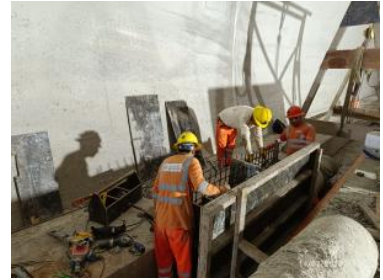
PROGRESIVA: KM6+780  
DISPOSICIÓN DE ACERO PARA CAJA SIFÓNICA  
ENCOFRADO DE CAJA SIFÓNICA PARA TUBERÍA DE CONCRETO PARA DRENAR AGUAS RESIDUALES

SE REALIZA LA DISPOSICIÓN DE ACERO PARA LA CAJA SIFÓNICA, SEGUIDAMENTE SE ENCOFRA LA CAJA SIFÓNICA Y ESTA CONECTARÁ LA TUBERÍA DE CONCRETO PARA DRENAR AGUAS RESIDUALES.

• Disposición de acero para la caja sifónica, seguidamente se encofra la caja sifónica y esta conectará la tubería de concreto para drenar aguas residuales, KM6+780.

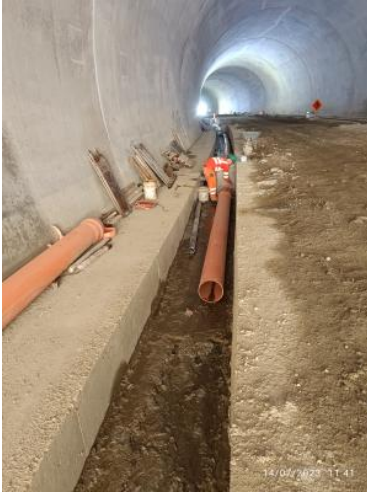
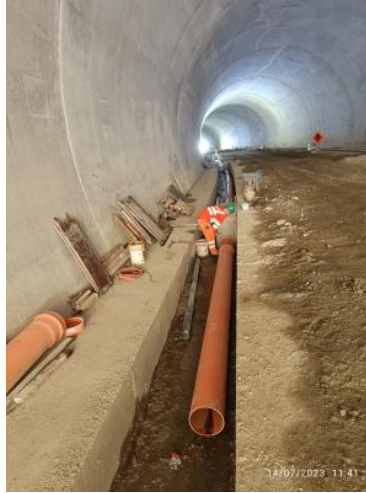
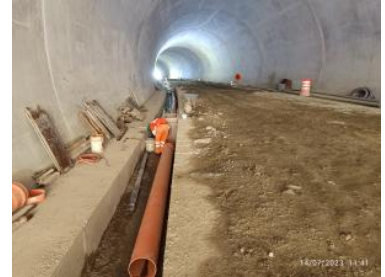
PROGRESIVA: KM 6+798-KM6+280  
INSTALACIÓN DE TUBERÍA DE Ø 300MM EN LADO LONGITUDINAL IZQUIERDO DEL TÚNEL.

SE REALIZA LA INSTALACIÓN DE TUBERÍA DE Ø 300MM EN LADO LONGITUDINAL IZQUIERDO DEL TÚNEL, RECUBRIMIENTO CON CONCRETO LAS UNIONES DE LA TUBERÍA CON LA CAJA DE ARQUETAS, ESTA ACTIVIDAD SE REALIZO DESDE EL KM 6+798 HACIA KM6+280.  
MO: 2 OFICIALES. 3 OPERARIOS,  
EM: 2 AMOLADORAS, 1 TALADRO, HERRAMIENTAS MANUALES.

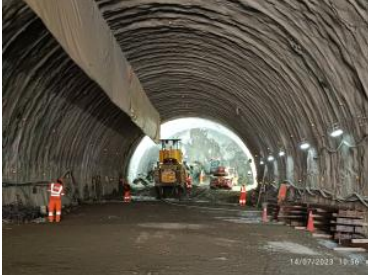
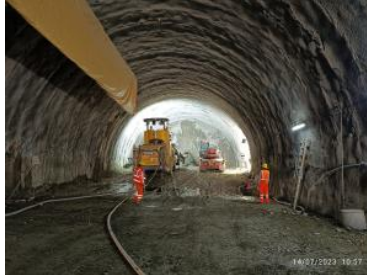
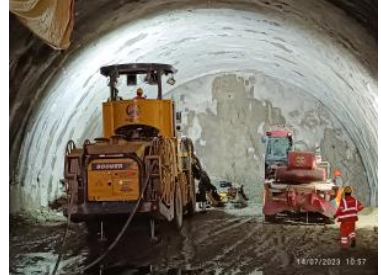
PROGRESIVA: KM 7+925.50  
PERFORACIÓN PARA SONDEO DE ROCA (ENSAYO POWER HOLE)

LA PERFORACIÓN CON EL JUMBO PARA HACER EL ENSAYO DE POWER HOLE PARA DETERMINAR QUE TIPO DE ROCA SE ENCONTRARA, SI SE CONTINUA CON EL TIPO DE ROCA V O VARIA.  
MO: 1 INGENIERO DE GEOLOGÍA Y GEOTECNIA DEL CONTRATISTA, 1 CAPATAZ, 2 OPERADORES, 1 OPERADOR ELÉCTRICO, 1 ASISTENTE DEL OPERADOR ELÉCTRICO, 1 MECÁNICO, 4 OFICIALES, 2 OPERARIOS, 2 PEONES, 1 VIGÍA.  
EM: 1 JUMBO, 1 TELEHANDLER.

• Perforación con el jumbo para hacer el ensayo de Power Hole para determinar qué tipo de roca se encontrará, si se continua con el tipo de Roca V o varia, en el KM 7+925.50.
