BITACORA ELECTRÓNICA DE OBRA

Confirma Bitacora: Si	Nro Informe: 4	Fecha Informe: 13 - 07 - 2023	Nombre De La Obra: Culminacion de Obra del Proyecto "Mejoramiento de la Carretera Rodriguez de Mendoza-Empalme PE-5N (La Calzada), Tramo: Selva Alegre - Empalme PE-5N (La Calzada)	Personal Encargado: MOISES EDISON CALDERON BELTRAN
---------------------------------	--------------------------	---	---	--

intervención en progresiva 18+100 a 18+300 teniendo como suelo de fundación limoso + arcilloso

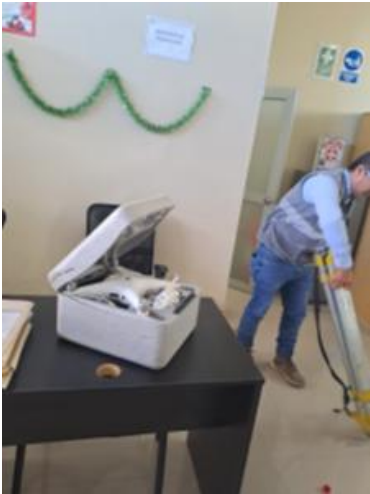
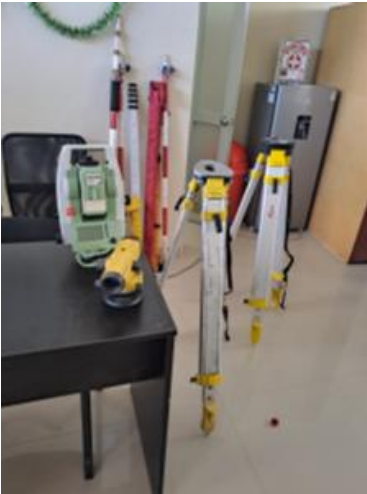
verificación de equipos topográficos y fotogramétricos.

visita al local de la supervisión: dron, estación total, nivel y miras

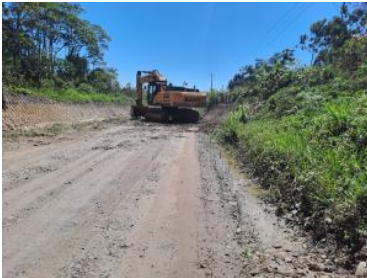
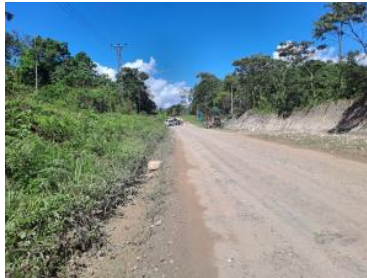
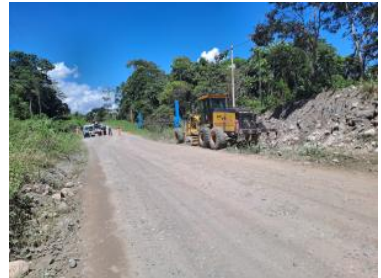
verificación de maquinarias en uso

segunda motoniveladora no se movió en el presente día y excavadora en pleno trabajo

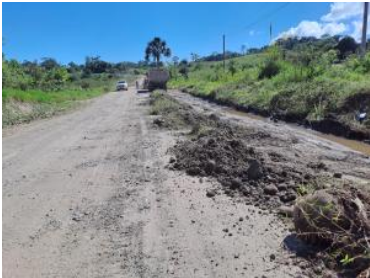
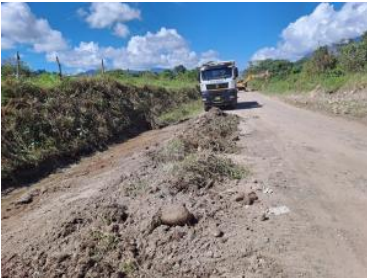
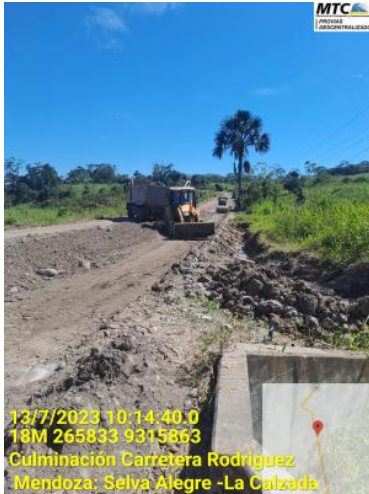
corte de talud y perfilamiento de cunetas laterales con excavadora y eliminación del material de corte.

ensanche de vía

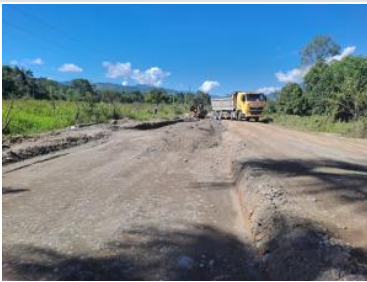
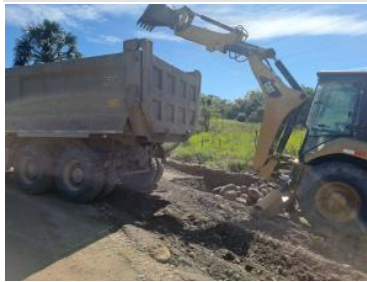
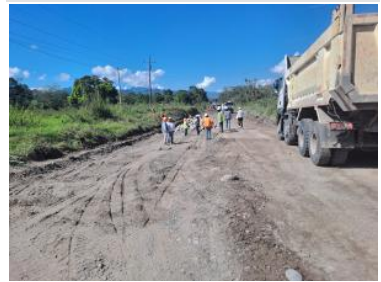
mejoramiento en progreso; se utiliza retroexcavadora para el retiro de material acolchado, se espera la verificación de calidad en el proceso de compactación

retiro de zona deficiente por saturación de material

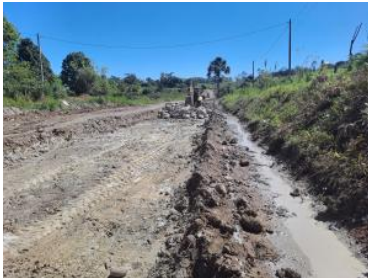
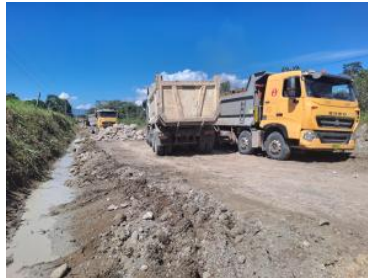
mejoramiento 18+170

colocación de PD 8 "-12" y eliminación de corte

en el proceso constructivo se ha utilizado piedra de 8" lo cual otorga una mejor estabilidad a la carretera deforma zonal debido a la distribución lateral de toda deformación originada de forma vertical llevándola a los laterales de pedraplén.

se solicita aplicar el tratamiento de conformación de un Pedraplén como parte del proceso de mejoramiento rutinario a lo largo de zonas donde la pendiente del proyecto tenga pendientes mínimas,
