BITACORA ELECTRÓNICA DE OBRA

Confirma Bitacora: Si	Nro Informe: N 0 126- 2023- MTC/ 20.9/ MJQY	Fecha Informe: 14 - 07 - 2023	Nombre De La Obra: Corredor Vial: Huánuco - La Unión- Huallanca, Dv. Antamina/Emp. PE- 3N (Tingo Chico) - Nuevas Flores - Llata - Antamina, Tramo II	Personal Encargado: MICHAEL JESUS QUISPE YAURI.
---------------------------------	--	---	---	---

OBRA: MEJORAMIENTO, CONSERVACIÓN POR NIVELES DE SERVICIO Y OPERACIÓN DEL CORREDOR VIAL: HUANUCO – LA UNIÓN – HUALLANCA – DV. ANTAMINA/ EMP. PE-3N (TINGO CHICO) – NUEVAS FLORES – LLATA – ANTAMINA, TRAMO II.

Panel Fotográfico de la Bitacora de Obras

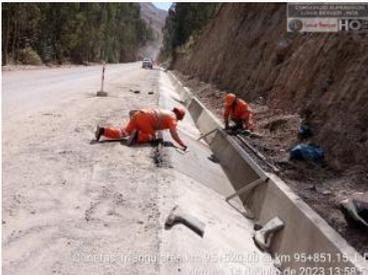
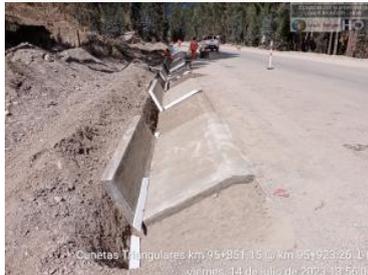
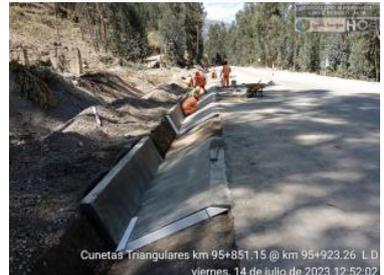
PROGRESIVA: KM 95+520, KM 95+851, KM 95+923

CUNETAS TRIANGULARES

CONSTRUCCIÓN DE CUNETAS

VACIADO DE CONCRETO FC 175 KG/CM2 EN PAÑOS INTERMEDIOS DE CUNETA TRIANGULAR

LAS CUNETAS SON ZANJAS LONGITUDINALES UBICADA A UN LADO DE LA CARRETERA O, EN SU DEFECTO, A UN SOLO LADO, REVESTIDAS, CON EL OBJETO DE CAPTAR, CONDUCIR, Y EVACUAR EN FORMÁ ADECUADA LOS FLUJOS DE AGUA SUPERFICIAL

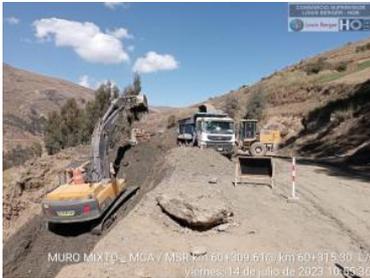
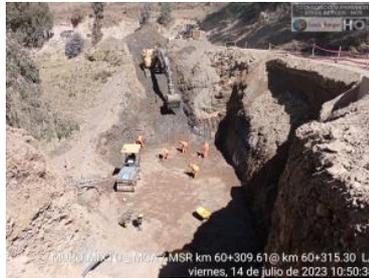
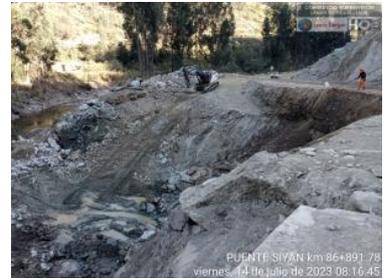
PROGRESIVA: KM 60+309, KM 60+315, KM 86+891

CORTE DE TALUD

200. MOVIMIENTO DE TIERRAS

201. B DESBROCE Y LIMPIEZA EN ZONAS NO BOSCOSAS

202.A EXCAVACIÓN EN ROCA FIJA

202.B EXCAVACIÓN EN ROCA SUELTA

202.C EXCAVACIÓN EN MATERIAL SUELTO

203.A REMOCIÓN DE DERRUMBES

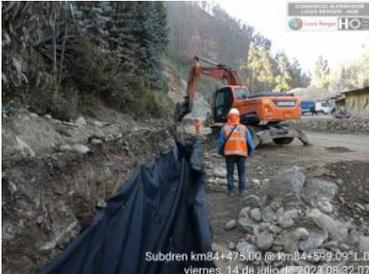
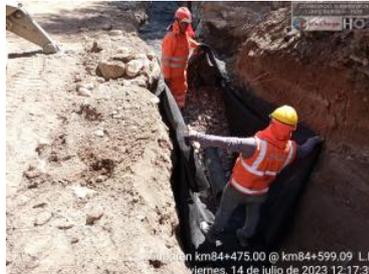
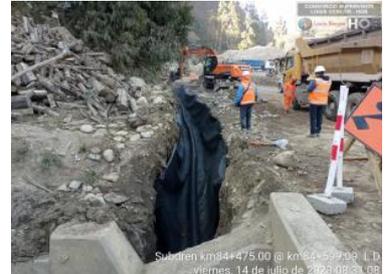
PROGRESIVA: KM 84+475, KM 84+500, KM 84+599

MEJORAMIENTO DE SUELOS

CONSTRUCCIÓN DE SUB DREN

TRABAJOS DE EXCAVACIÓN DEL SUB-DREN

TRABAJOS DE COLOCACIÓN DE GEOTEXTIL PARA SISTEMA DE SUBDRENAJE

VACIADO DE COLOCACIÓN DE CAMA DE ARENA, TUBERÍA HDPE, GEOTEXTIL NO TEJIDO CLASE 2 Y MATERIAL DE FILTRO EL SUB DREN

LOS SUBDRENES CONSISTEN EN UNA RED COLECTORA DE TUBERÍAS PERFORADAS O RANURADAS, ALOJADAS EN ZANJAS PARA PERMITIR RECOLECTAR EL AGUA SUBTERRÁNEA, CON OBJETO DE CONTROLARLA Y RETIRARLA, MINIMIZANDO SU EFECTO NEGATIVO EN LAS CAPAS ESTRUCTURALES DEL PAVIMENTO

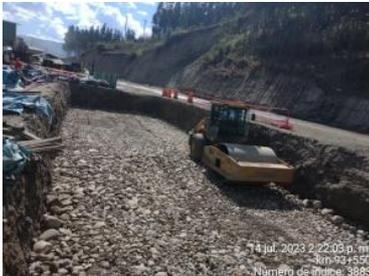
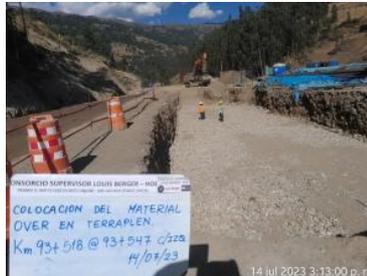
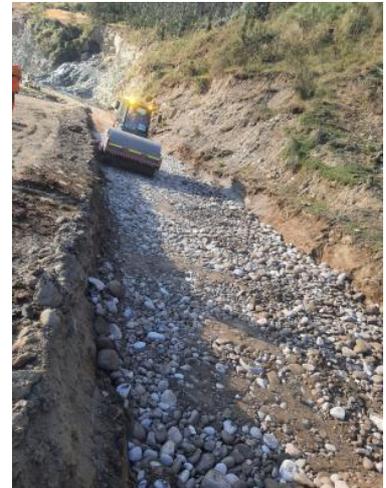
PROGRESIVA: KM 93+500, KM 93+520, KM 93+550, KM 93+547

CONSTRUCCIÓN SUB RASANTE

MEJORAMIENTO DEL SUELO A NIVEL DE SUB RASANTE

LA SUBRASANTE ES LA SUPERFICIE TERMINADA DE LA CARRETERA A NIVEL DE MOVIMIENTO DE TIERRAS (CORTE Y RELLENO), SOBRE LA CUAL SE COLOCA LA ESTRUCTURA DEL PAVIMENTO O AFIRMADO

COLOCACIÓN DE MATERIAL GRANULAR OVER EN ZONA DE MEJORAMIENTO DEL SUELO

CORTE Y EXCAVACIÓN PARA MEJORAMIENTO DE LA SUB RASANTE

SE VERIFICA LOS TRABAJOS DE CONFORMACIÓN EN LA SUBRASANTE

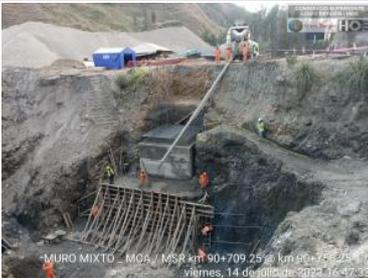
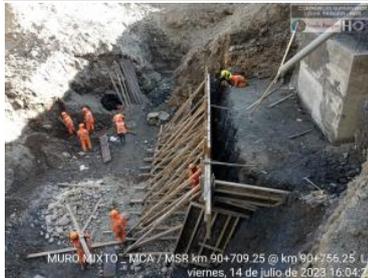
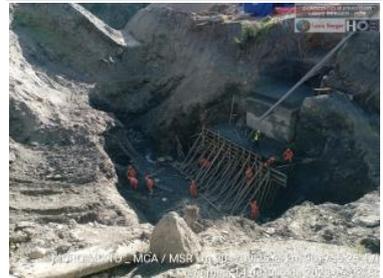
PROGRESIVA: KM 90+709.25 AL KM 90+756.25 L/I.

CONSTRUCCIÓN MURO MIXTO MSR/MCA

TRABAJOS DE ENCOFRADO EN ZAPATAS DEL MSR/MCA

COLOCACIÓN DE CONCRETO FC 100 KG/CM2 EN ZAPATAS DEL MCA/MSR

COLOCACIÓN DE VACIADO DE CONCRETO F'C 100 KG/CM2 EN SOLADOS DEL MSR/MCA

COLOCACIÓN DE CONCRETO FC 210 KG/CM2 EN ZAPATAS DEL MCA/MSR

CONSTRUCCIÓN DEL MURO SUELO REFORZADO/MURO DE CONCRETO ARMADO

TRABAJOS DE DISTRIBUCIÓN Y ARMADO DEL ACERO DE REFUERZO FY 4200 KG/CM2 EN ZAPATAS DEL MURO SUELO REFORZADO Y MURO DE CONCRETO ARMADO (MSR/MCA)

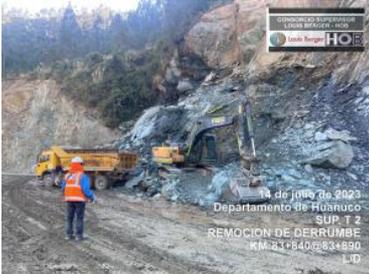
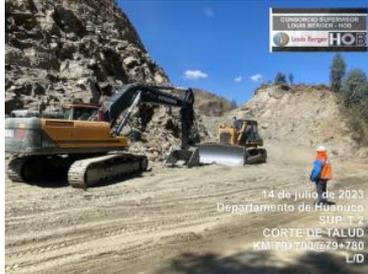
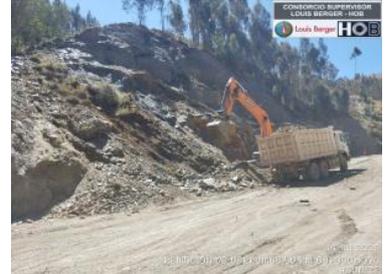
PROGRESIVA: KM 83+840, KM 79+700, KM 63+050

CORTE DE TALUD

200. MOVIMIENTO DE TIERRAS

201. B DESBROCE Y LIMPIEZA EN ZONAS NO BOSCOSAS

202.A EXCAVACIÓN EN ROCA FIJA

202.B EXCAVACIÓN EN ROCA SUELTA

202.C EXCAVACIÓN EN MATERIAL SUELTO

203.A REMOCIÓN DE DERRUMBES

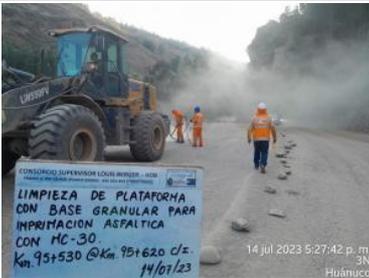
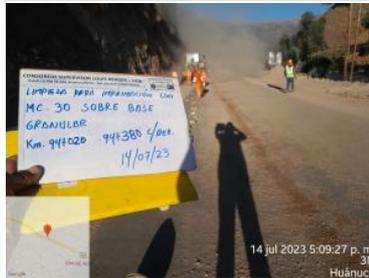
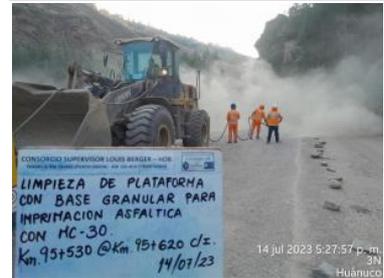
PROGRESIVA: KM 95+530, KM 94+020, KM 95+620

LIMPIEZA DE BASE GRANULAR

LIMPIEZA DE PLATAFORMA DE BASE GRANULAR RECONFORMADA PARA IMPRIMACIÓN ASFÁLTICA CON MC-30

COMPRESORA DE AIRE: ESTE EQUIPO ES EMPLEADO PARA LA LIMPIEZA DE LA SUPERFICIE DE LA BASE. ES UN EQUIPO LIVIANO EL CUAL CUENTA CON UNA MANGUERA QUE EMITE AIRE A PRESIÓN PARA REMOVER EL MATERIAL SUELTO O LA SUCIEDAD PRESENTE EN LA BASE, DONDE SERÁ COLOCADO DEL ASFALTO LIQUIDO MC 30

CONTROL DE LAS UNIFORMIDAD DE LA SUPERFICIE EN EL TRAMO LIBERADO

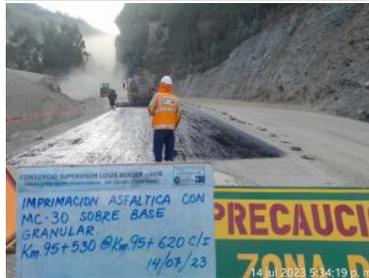
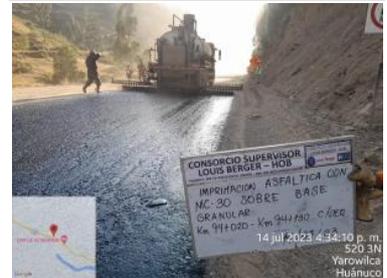
PROGRESIVA: KM 94+020, KM 95+530, KM 94+130

IMPRIMACIÓN ASFALTICO

LIMPIEZA DE PLATAFORMA DE BASE GRANULAR RECONFORMADA PARA IMPRIMACIÓN ASFÁLTICA CON MC-30

IMPRIMACIÓN ASFÁLTICA. CONSISTE EN LA APLICACIÓN DE UN LIGANTE, COMPUESTO POR MC-30, SOBRE LA BASE GRANULAR PREVIAMENTE TRATADA MEDIANTE LA NIVELACIÓN, COMPACTACIÓN, SECADO Y AUSENCIA DE PARTÍCULAS SOBRE LA SUPERFICIE.

CONTROL DE LAS UNIFORMIDAD DE LA SUPERFICIE EN EL TRAMO LIBERADO

COLICACIÓN DEL ASFALTO LIQUIDO MC-30 SOBRE LA BASE GRANULAR (IMPRIMACIÓN)
