BITACORA ELECTRÓNICA DE OBRA

Confirma Bitacora: Si	Nro Informe: 136	Fecha Informe: 14 - 07 - 2023	Nombre De La Obra: Corredor Vial: Huánuco - La Unión- Huallanca, Dv. Antamina/Emp. PE-3N (Tingo Chico) - Nuevas Flores - Llata - Antamina, Tramo I	Personal Encargado: BORIS WALTER AYLLÓN CARCELÉN		
Foto Bitacora:	Foto Bitacora 2:	Foto Bitacora 3:	Foto Bitacora 4:	Foto Bitacora 5:	Foto Bitacora 6:

NUMERO DE INFORME No. 0136-2023
 CONTRATO DE OBRA: No. 127-2018-MTC/ 20
 EMPRESA CONTRATISTA: CHINA RAILWAY 20 BUREAU GROUP CORPORATION
 OBRA: "CONSERVACIÓN POR NIVELES DE SERVICIO Y OPERACIÓN DEL CORREDOR VIAL; HUANUCO- LA UNION- HUALLANCA –DV. ANTAMINA – EMP.PE 3N" (TINGO CHICO) - NUEVAS FLORES - LLATA- ANTAMINA - TRAMO 1 LONGITUD: 52.92 KMS.
 MONTO DEL CONTRATO : S/ 1,241,495,685.46 INCLUYE IGV
 MONTO DEL CONTRATO TRAMO 1 (OI-1) ; S/ 323,942,616.32 Nuevo Monto del Presupuesto OI-1 S/ 395 427 697,64,Inc. I.G.V con precios a junio 2018
 SUPERVISOR: CONSORCIO SUPERVISOR LOUIS BERGER - HOB
 CONTRATO DE CONSULTORIA DE OBRA N° 144 -2018-MTC/20.2
 MONTO DEL CONTRATO DE CONSULTORIA: S/. 123,625,905,13 INCLUYE IGV
 MONTO ASIGNADO AL PRIMER TRAMO (PRIMER EQUIPO) : S/ 27,450,314.74 INCLUYE IGV LA OB

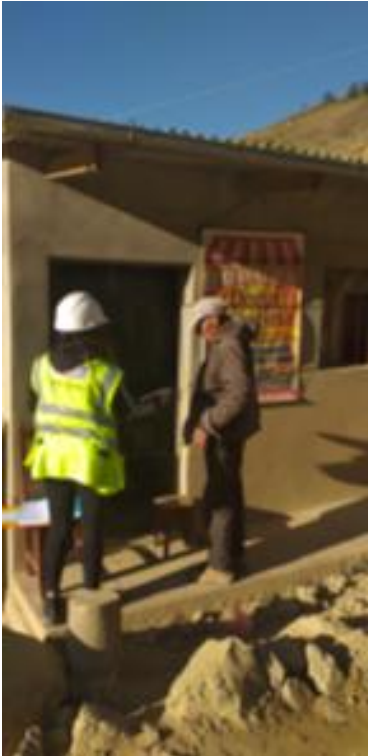
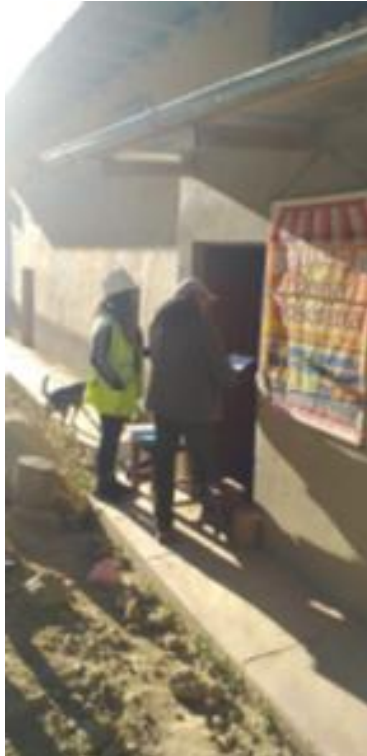
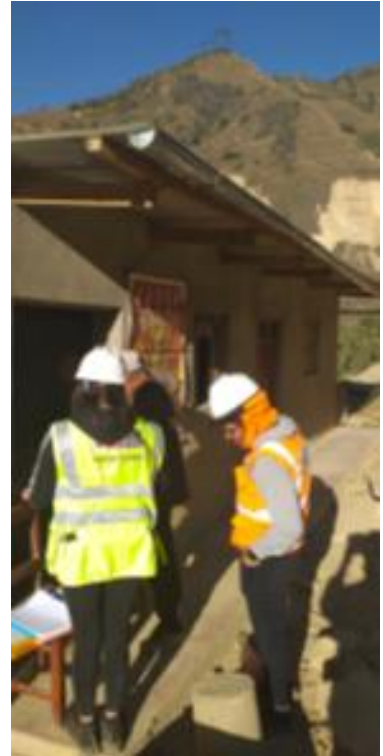
PROGRESIVA KM. 27+390
VISITA DE ACOMPAÑAMIENTO A REPRESENTANTE DE DERECHO DE VIA EN EL TRAMO 1 : VISITA DE NOTIFICACION DE DESOCUPACION DE VIVIENDA

En la progresiva Km. 27+390 Se realiza acompañamiento a la representante de Derecho de Via de PROVIAS NACIONAL Y Supervisión para la entrega de notificación de desocupación de predio puesto que sus viviendas ya fueron compensadas, se les da 5 días hábiles para rescatar lo valioso de su vivienda

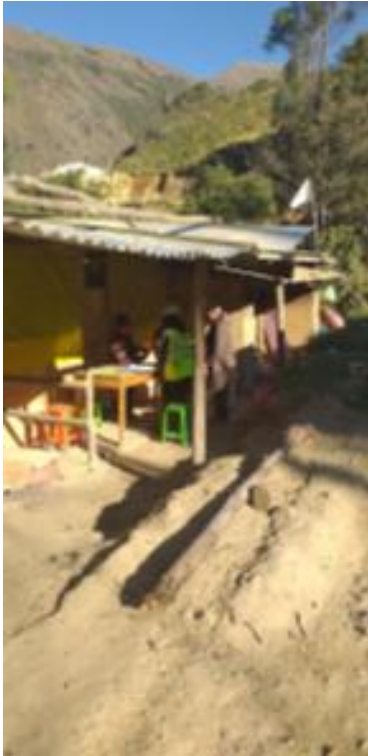
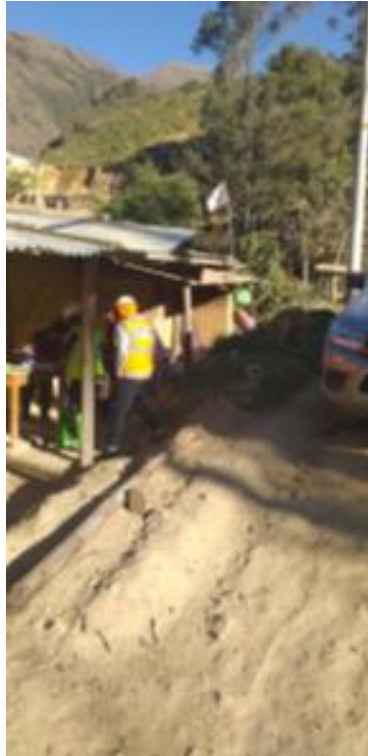
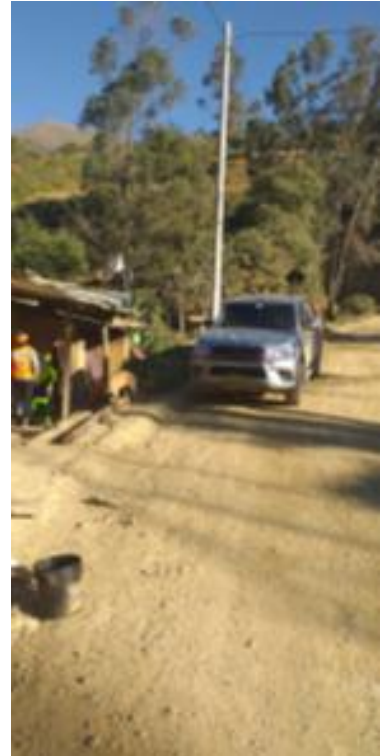
PROGRESIVA KM. 27+220
VISITA DE ACOMPAÑAMIENTO A REPRESENTANTE DE DERECHO DE VIA EN EL TRAMO 1 : VISITA DE NOTIFICACION DE DESOCUPACION DE VIVIENDA

En la progresiva Km. 27+220 Se realiza acompañamiento a la representante de Derecho de Via de PROVIAS NACIONAL Y Supervisión para la entrega de notificación de desocupación de predio puesto que sus viviendas ya fueron compensadas, se les da 5 días hábiles para rescatar lo valioso de su vivienda

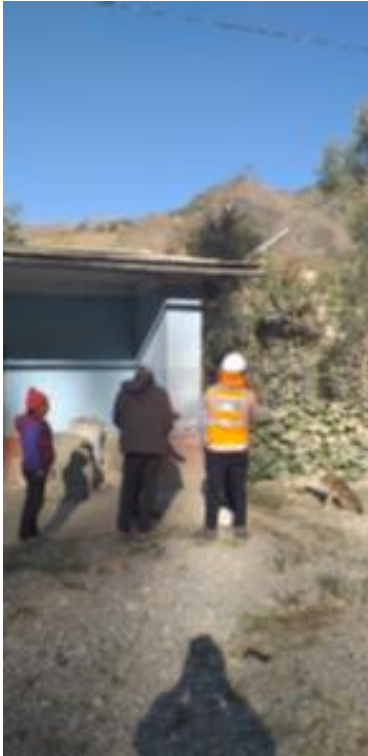
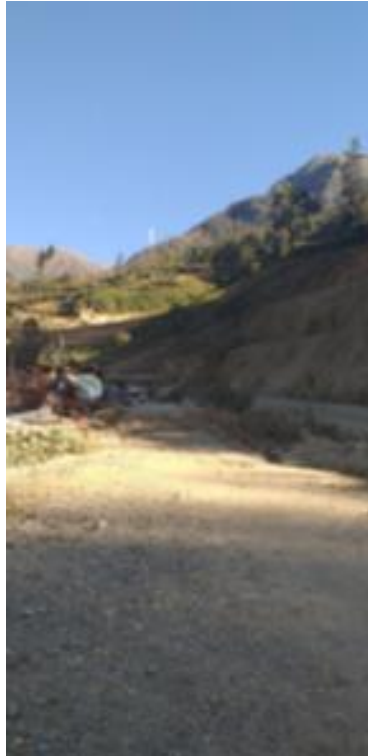
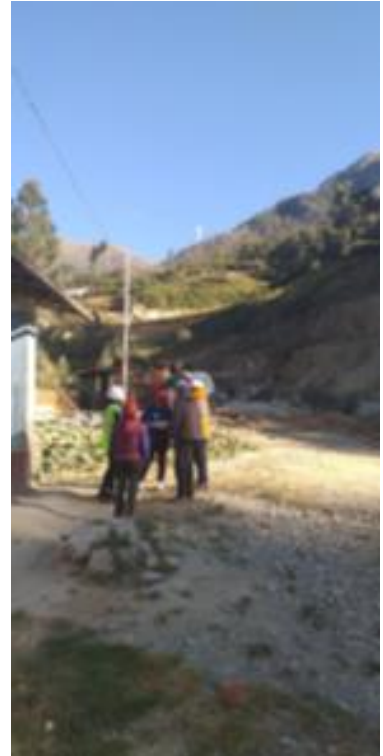
PROGRESIVA KM. 27+000
VISITA DE ACOMPAÑAMIENTO A REPRESENTANTE DE DERECHO DE VIA EN EL TRAMO 1 : VISITA DE NOTIFICACION DE DESOCUPACION DE VIVIENDA

En la progresiva Km. 27+000 Se realiza acompañamiento a la representante de Derecho de Via de PROVIAS NACIONAL Y Supervisión para la entrega de notificación de desocupación de predio puesto que sus viviendas ya fueron compensadas, se les da 5 días hábiles para rescatar lo valioso de su vivienda

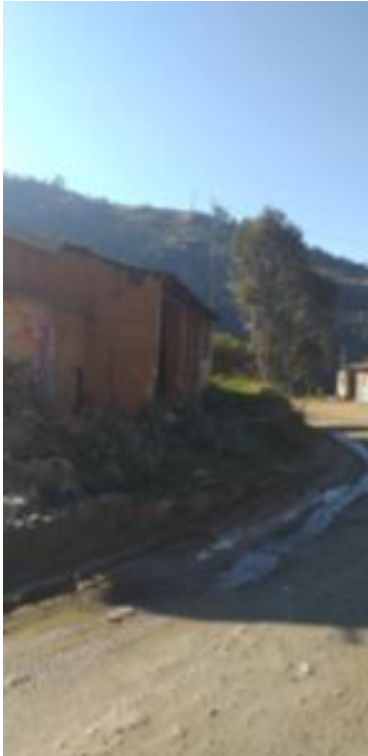
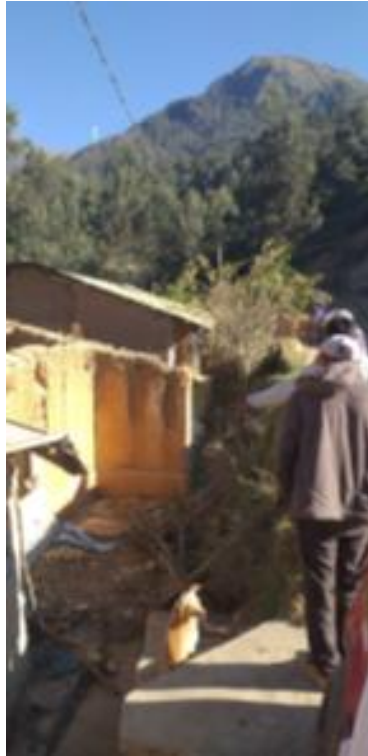
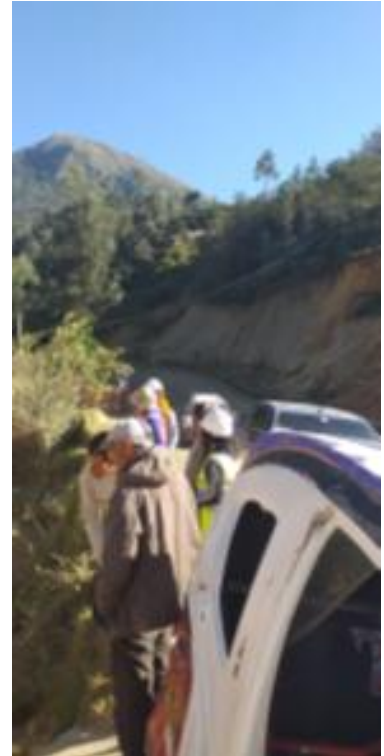
PROGRESIVA KM. 26+980
VISITA DE ACOMPAÑAMIENTO A REPRESENTANTE DE DERECHO DE VIA EN EL TRAMO 1 : VISITA DE NOTIFICACION DE DESOCUPACION DE VIVIENDA

En la progresiva Km. 26+980 Se realiza acompañamiento a la representante de Derecho de Via de PROVIAS NACIONAL Y Supervisión para la entrega de notificación de desocupación de predio puesto que sus viviendas ya fueron compensadas, se les da 5 días hábiles para rescatar lo valioso de su vivienda

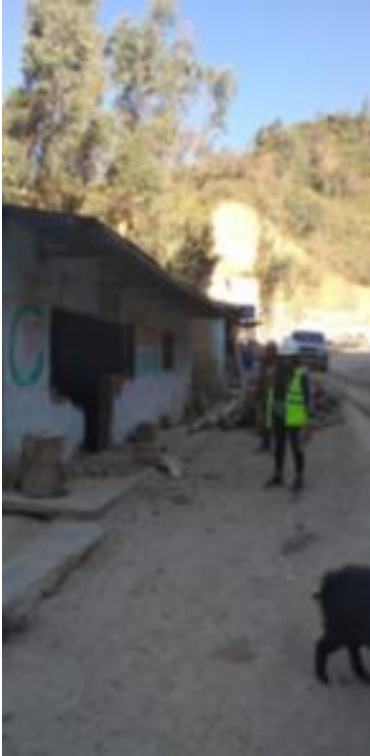
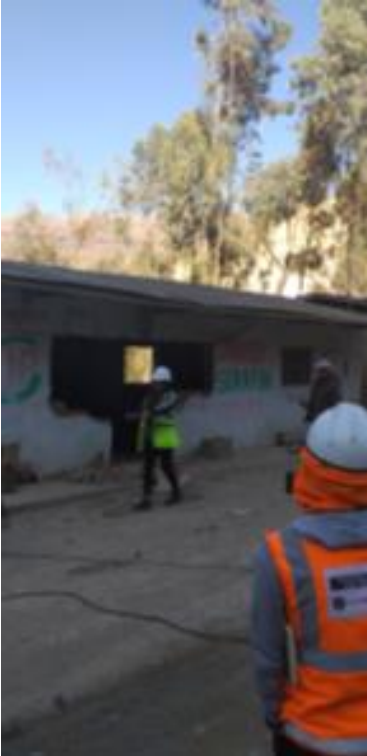
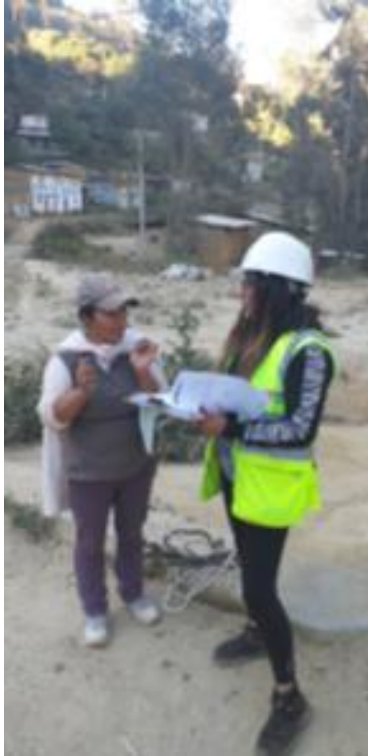
PROGRESIVA KM. 26+940
VISITA DE ACOMPAÑAMIENTO A REPRESENTANTE DE DERECHO DE VIA EN EL TRAMO 1 : VISITA DE NOTIFICACION DE DESOCUPACION DE VIVIENDA

En la progresiva Km. 26+940 En el sector Mitatambo se realiza acompañamiento a la representante de Derecho de Vía de PROVIAS NACIONAL Y Supervisión para la entrega de notificación de desocupación de predio puesto que sus viviendas ya fueron compensadas, se les da 5 días hábiles para rescatar lo valioso de su vivienda, se verifica que ya se esta realizando el desmontaje de predios

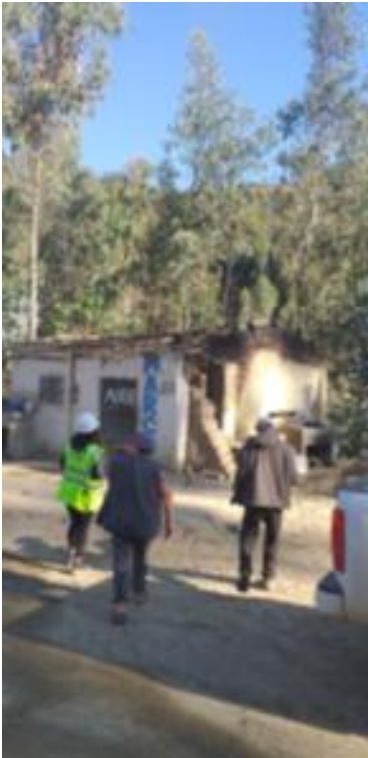
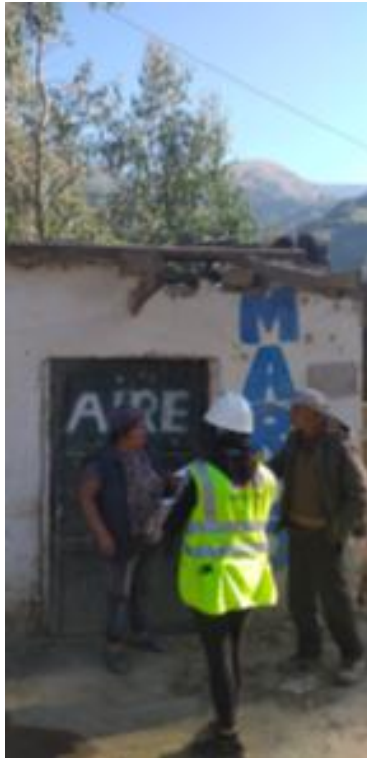
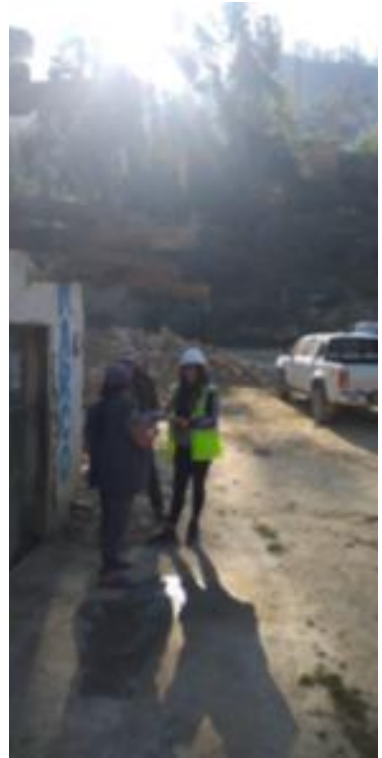
PROGRESIVA KM. 25+960

En la progresiva Km. 25+960 En el sector Mitatambo se realiza acompañamiento a la representante de Derecho de Vía de PROVIAS NACIONAL Y Supervisión para la entrega de notificación de desocupación de predio puesto que sus viviendas ya fueron compensadas, se les da 5 días hábiles para rescatar lo valioso de su vivienda, se verifica que ya se esta realizando el desmontaje de predios

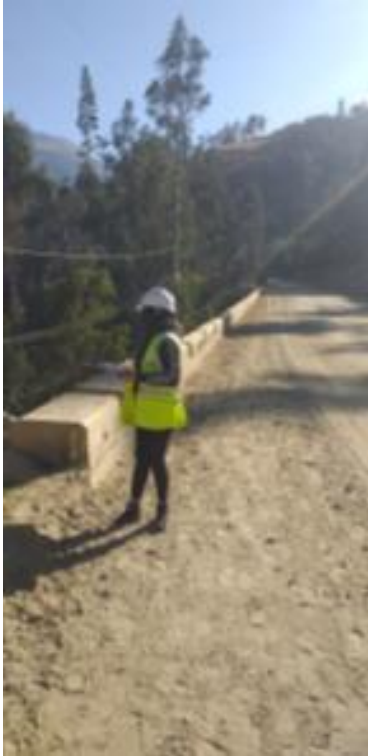
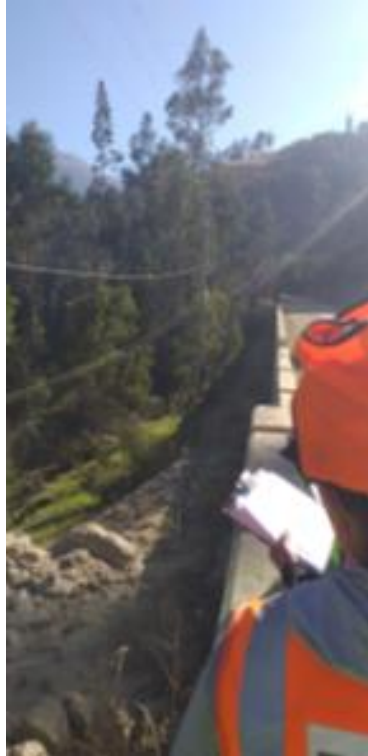
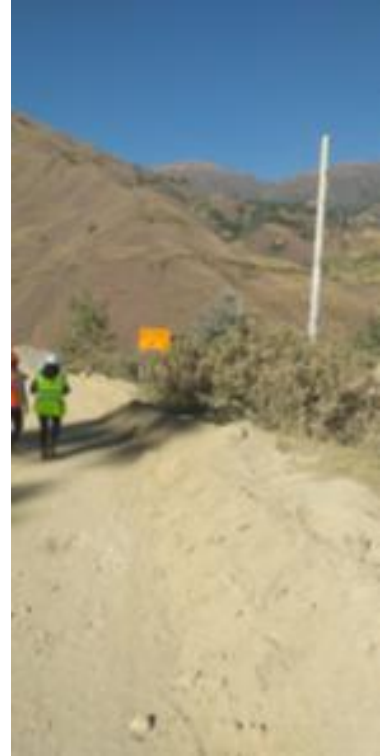
PROGRESIVA KM. 25+440
VISITA DE ACOMPAÑAMIENTO A REPRESENTANTE DE DERECHO DE VIA EN EL TRAMO 1 : VISITA DE NOTIFICACION DE DESOCUPACION DE VIVIENDA

En la progresiva Km. 25+440 En el sector Mitatambo se realiza acompañamiento a la representante de Derecho de Vía de PROVIAS NACIONAL Y Supervisión para la entrega de notificación de desocupación de predio puesto que sus viviendas ya fueron compensadas, se les da 5 días hábiles para rescatar lo valioso de su vivienda, se verifica que ya se esta realizando el desmontaje de predios casa de Juan Espinoza

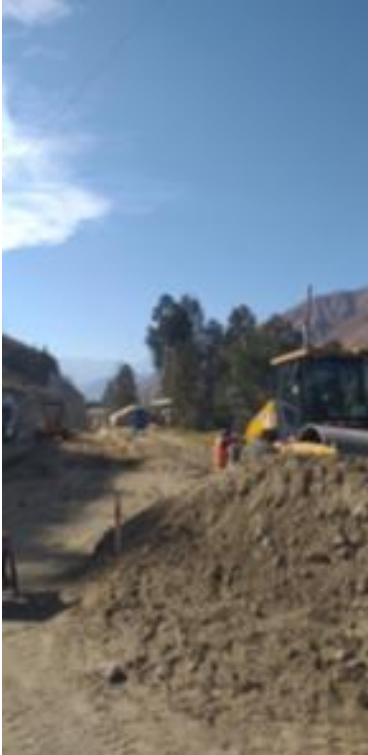
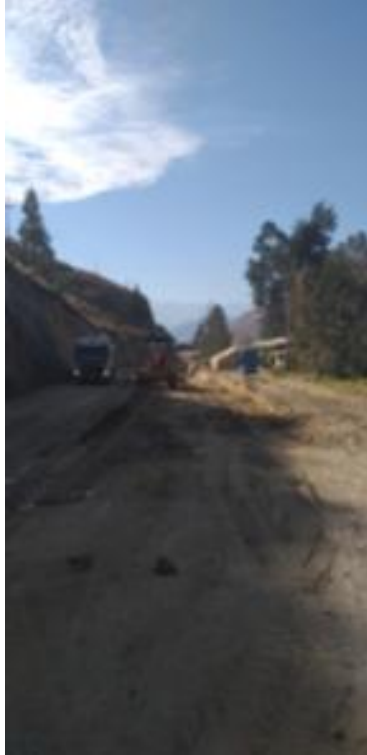
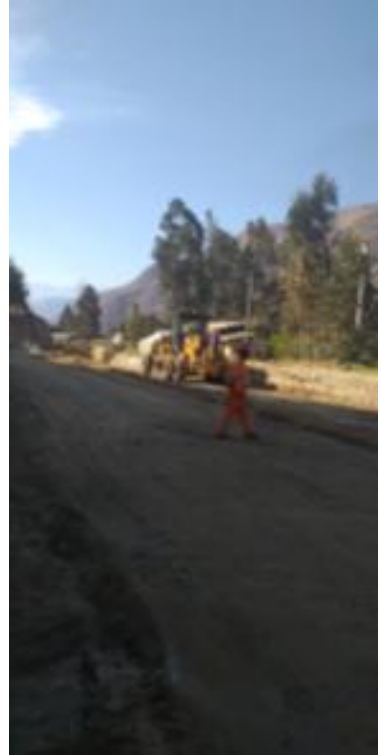
PROGRESIVA KM. 24+800 a KM. 24+900 II
CODIGO: 200 MOVIMIENTO DE TIERRAS
PARTIDA 207.A MEJORAMIENTOS DE SUELOS

En las progresivas 24+800 al Km. 24+900 se realiza en el lado derecho de la vía el mejoramiento de suelos a nivel de la subrasante, Actualmente trabaja 1 excavadora de oruga para la excavación, se utiliza una motoniveladora y una compactadora de rodillo para la extensión y compactación del material de cantera, para el mejoramiento del terreno, trabajan: 1capataz, 3 operadores, 2 obreros, 2 vigias

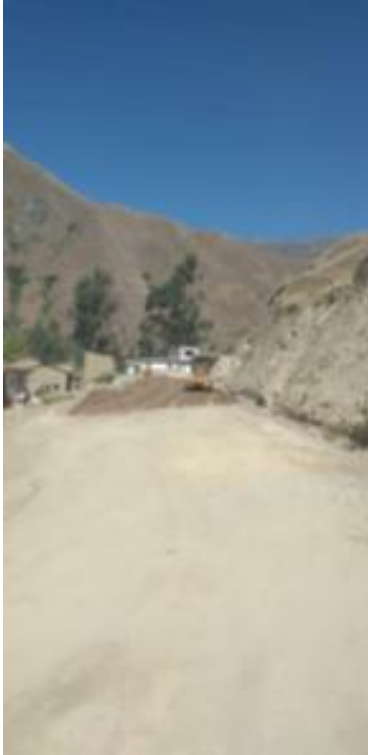
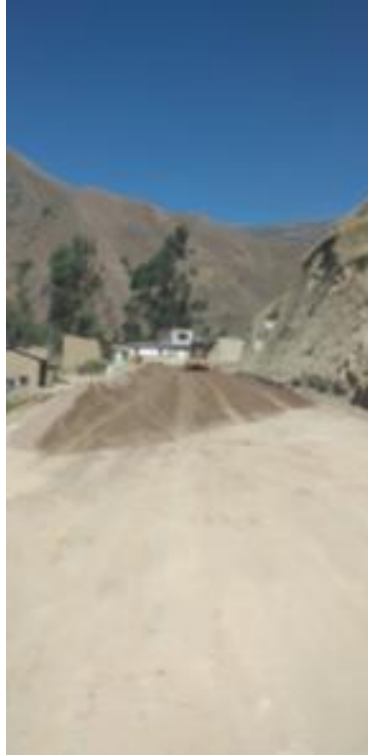
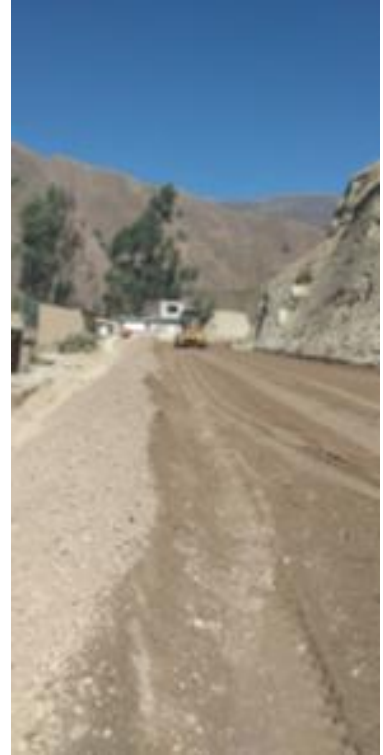
PROGRESIVA KM. 24+650 a KM. 24+750
CODIGO: 200 MOVIMIENTO DE TIERRAS
PARTIDA 205.A TERRAPLENES

En las progresivas 24+650 al Km. 24+750 se realiza la conformación del terraplén , Actualmente trabaja, se utiliza una motoniveladora y dos compactadora de rodillo para la extensión y compactación del material de cantera y 8 volquetes, para el mejoramiento del terreno, trabajan: 1capataz, 3 operadores, 2 obreros, 2 vigias y 8 choferes

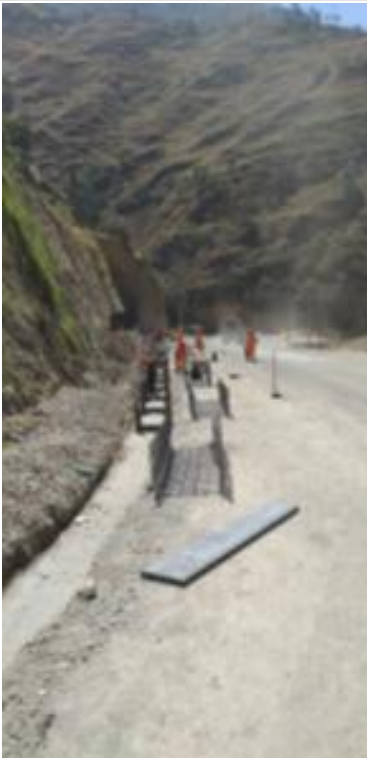
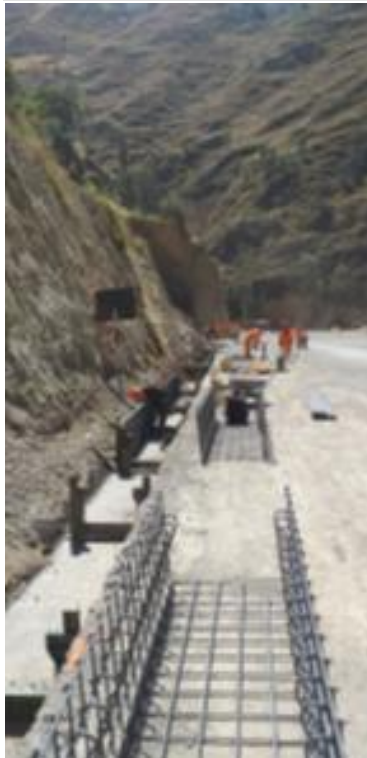
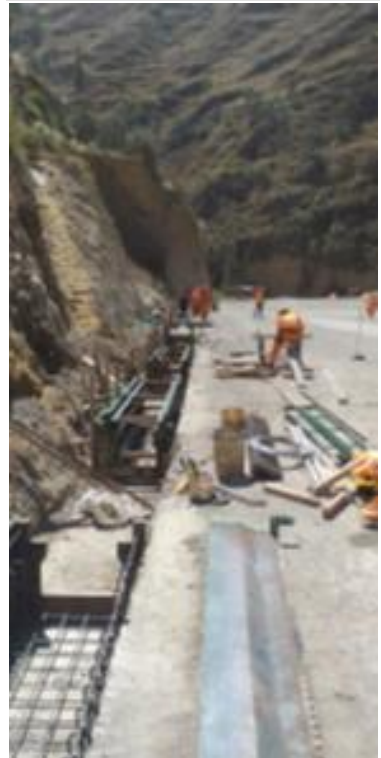
PROGRESIVA KM. 23+100 AL KM. 23+200
CODIGO 500 DRENAJE
PARTIDA 501.E EXCAVACION NO CLASIFICADA PARA ESTRUCTURAS
PARTIDA 503.I ENCOFRADO Y DESENCOFRADO
PARTIDA 504.A ACERO DE REFUERZO
PARTIDA 510.A2 CUNETAS REVESTIDAS EN CONCRETO TIPO C-2,

En las PROGRESIVAS KM. 23+100 AL KM. 23+200 Se realiza la excavación, encofrado, colocación de acero de refuerzo para la construcción de cunetas revestidas de concreto tipo c.2 , Se utiliza una retroexcavadora y herramientas menores, trabajan: 1 capataz, 1 operador y 12 obreros

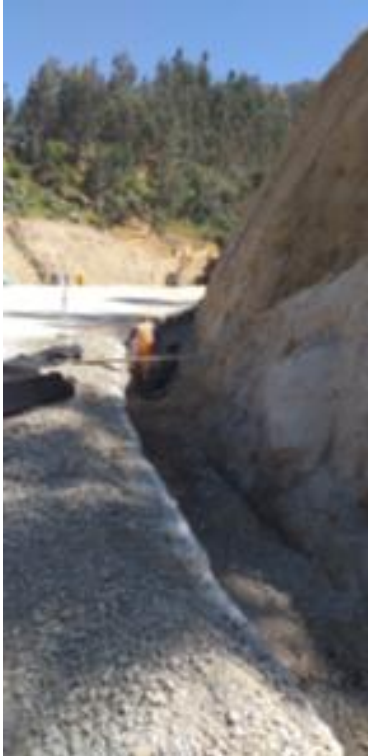
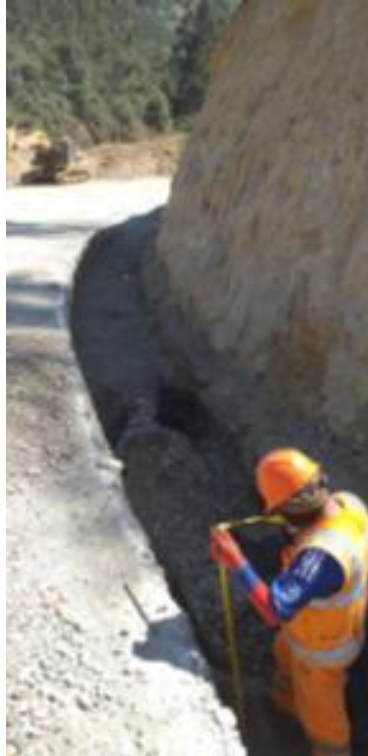
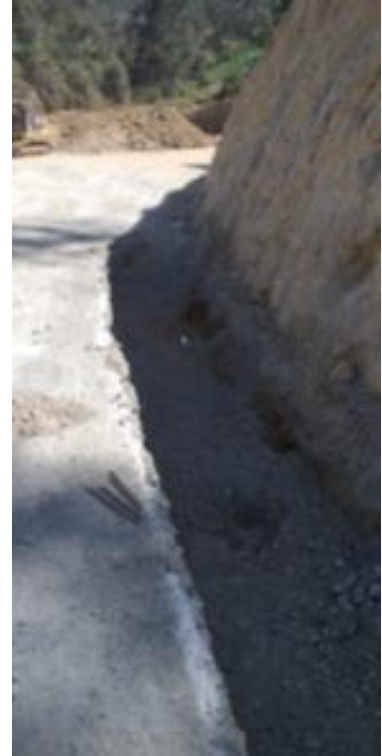
Actividades:PROGRESIVA KM. 23+360 AL KM. 23+420
CODIGO 500 DRENAJE
PARTIDA 501.E EXCAVACION NO CLASIFICADA PARA ESTRUCTURAS**CDescripcion** _____ :

En las PROGRESIVAS KM. 23+360 AL KM. 23+420 Se realiza la excavación, Se utiliza una retroexcavadora y herramientas menores, trabajan: 1 capataz, 1 operador y 4 obreros , en este lugar el subdrenaje qyedo muy alto, se realiza la reparación para poder colocar el solado,

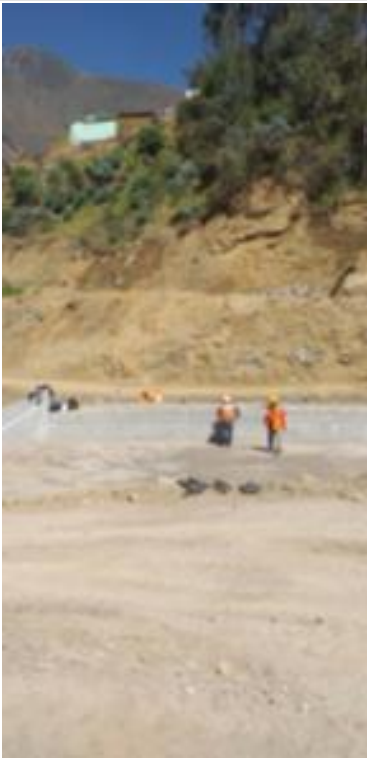
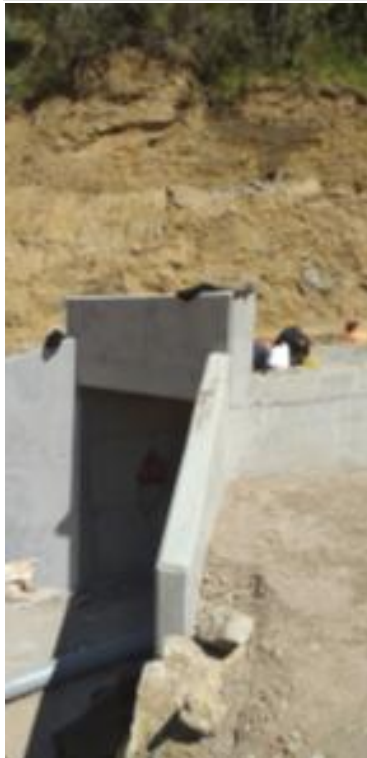
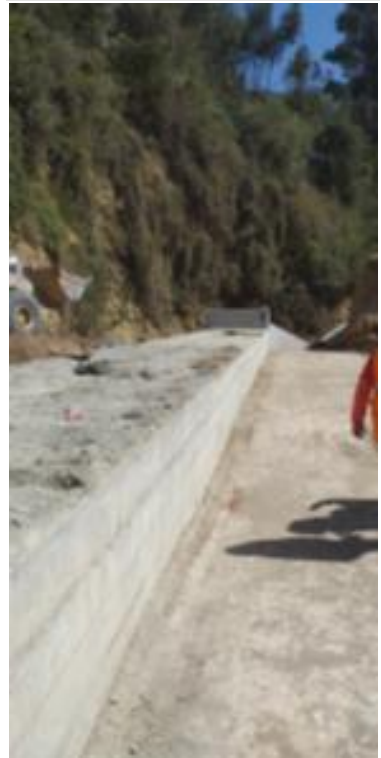
PROGRESIVA KM. 23+540
VISITA DE SEGUIMIENTO Y MONITOREO AL TRAMO 1 (OI-T1) : RELLENO EN ALCANTARILLA MARCO CONSTRUIDA
CODIGO: 500 DRENAJE
PARTIDA 502.A RELLENO PARA ESTRUCTURAS

En la progresiva km, 23+540 se verifica la construcción de alcantarilla marco construida recientemente, en zona del DME KM. 23+600 mse realiza el relleno para estructuras en los lados de la alcantarilla marco, donde se utiliza 3 vibroapisonadores, una compactadora de doble rodillo y herramientas menores , trabajan 6 obreros y un capataz
