# BITACORA ELECTRÓNICA DE OBRA

<b>Confirma Bitacora:</b> Si	<b>Nro Informe:</b> N 0 128 - 2023- MTC/ 20.9/ MJQY	<b>Fecha Informe:</b> 17 - 07 - 2023	<b>Nombre De La Obra:</b> Corredor Vial: Huánuco - La Unión- Huallanca, Dv. Antamina/Emp. PE- 3N (Tingo Chico) - Nuevas Flores - Llata - Antamina, Tramo II	<b>Personal Encargado:</b> MICHAEL JESUS QUISPE YAURI.
---------------------------------	---	---	---	---

OBRA: MEJORAMIENTO, CONSERVACIÓN POR NIVELES DE SERVICIO Y OPERACIÓN DEL CORREDOR VIAL: HUANUCO – LA UNIÓN – HUALLANCA – DV. ANTAMINA/ EMP. PE-3N (TINGO CHICO) – NUEVAS FLORES – LLATA – ANTAMINA, TRAMO II.

**Panel Fotográfico de la Bitacora de Obras**

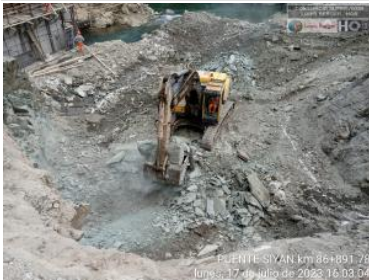
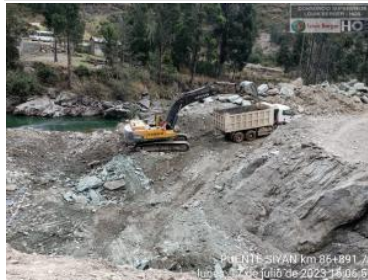
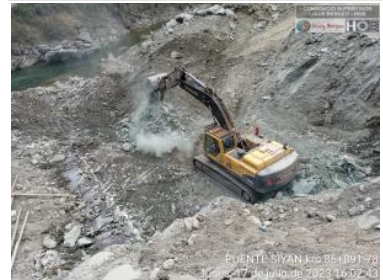
CONSTRUCCIÓN DEL PUENTE SIYAN

COLOCACIÓN DE CONCRETO FC = 140 KG/CM2 UTILIZADO EN EL ESTRIBO DEL PUENTE SIYAN DEL ESTRIBO IZQUIERDO

COLOCACIÓN DE CONCRETO FC = 210 KG/CM2 UTILIZADO EN LA ZAPATA DEL PUENTE SIYAN EN EL ESTRIBO IZQUIERDO

TRABAJOS DE DISTRIBUCIÓN Y ARMADO DEL ACERO DE REFUERZO FY 4200 KG/CM2 EN LOS ALEROS, ELEVACION FRONTAL Y CONTRAFUERTE, EN LA ELEVACION DEL ESTRIBO IZQUIERDO, PUENTE SIYAN KM.86+891.78

TRABAJOS DE ENCOFRADO EN LOS ALEROS, ELEVACION FRONTAL Y CONTRAFUERTE, DE ELEVACION DEL ESTRIBO IZQUIERDO, PUENTE SIYAN KM.86+891.78

SE CONTINUA CON LOS TRABAJOS DE EXCAVACIÓN DEL TERRENO DE FUNDACIÓN DEL ESTRIBO IZQUIERDO DEL PUENTE SIYAN KM. 86+891.78 EJE.

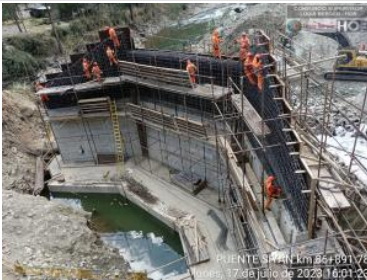
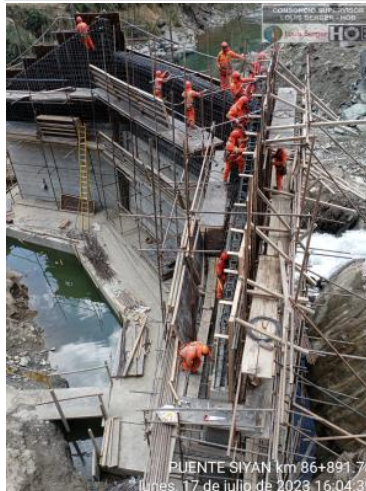
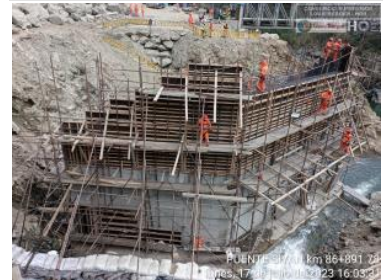
CONSTRUCCIÓN DEL PUENTE SIYAN

COLOCACIÓN DE CONCRETO FC = 140 KG/CM2 UTILIZADO EN EL ESTRIBO DEL PUENTE SIYAN DEL ESTRIBO IZQUIERDO

COLOCACIÓN DE CONCRETO FC = 210 KG/CM2 UTILIZADO EN LA ZAPATA DEL PUENTE SIYAN EN EL ESTRIBO IZQUIERDO

TRABAJOS DE DISTRIBUCIÓN Y ARMADO DEL ACERO DE REFUERZO FY 4200 KG/CM2 EN LOS ALEROS, ELEVACION FRONTAL Y CONTRAFUERTE, EN LA ELEVACION DEL ESTRIBO IZQUIERDO, PUENTE SIYAN KM.86+891.78

TRABAJOS DE ENCOFRADO EN LOS ALEROS, ELEVACION FRONTAL Y CONTRAFUERTE, DE ELEVACION DEL ESTRIBO IZQUIERDO, PUENTE SIYAN KM.86+891.78

SE CONTINUA CON LOS TRABAJOS DE EXCAVACIÓN DEL TERRENO DE FUNDACIÓN DEL ESTRIBO IZQUIERDO DEL PUENTE SIYAN KM. 86+891.78 EJE.

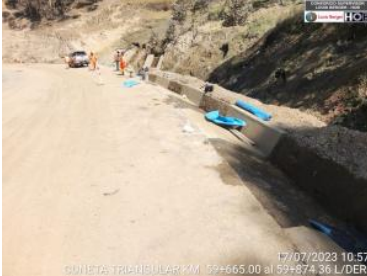
CONSTRUCCIÓN DE CUNETAS

VACIADO DE CONCRETO FC 175 KG/CM2 EN PAÑOS INTERMEDIOS DE CUNETA TRIANGULAR

LAS CUNETAS SON ZANJAS LONGITUDINALES UBICADA A UN LADO DE LA CARRETERA O, EN SU DEFECTO, A UN SOLO LADO, REVESTIDAS, CON EL OBJETO DE CAPTAR, CONDUCIR, Y EVACUAR EN FORMÁ ADECUADA LOS FLUJOS DE AGUA SUPERFICIAL

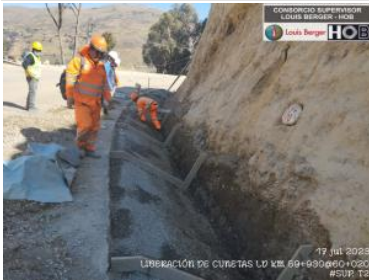
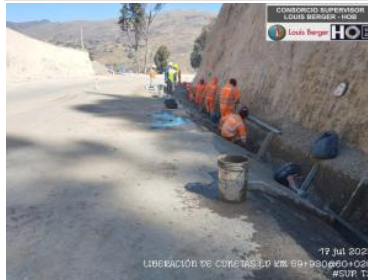
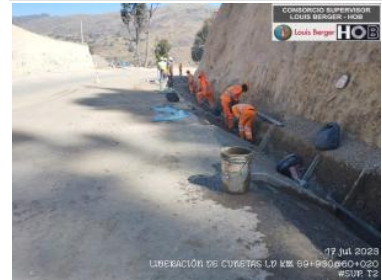
CONSTRUCCIÓN DE CUNETAS

VACIADO DE CONCRETO FC 175 KG/CM2 EN PAÑOS INTERMEDIOS DE CUNETA TRIANGULAR

LAS CUNETAS SON ZANJAS LONGITUDINALES UBICADA A UN LADO DE LA CARRETERA O, EN SU DEFECTO, A UN SOLO LADO, REVESTIDAS, CON EL OBJETO DE CAPTAR, CONDUCIR, Y EVACUAR EN FORMÁ ADECUADA LOS FLUJOS DE AGUA SUPERFICIAL

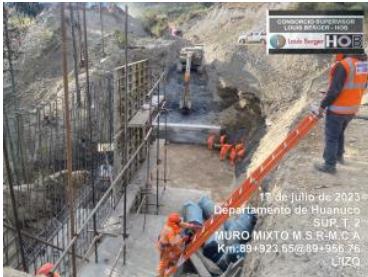
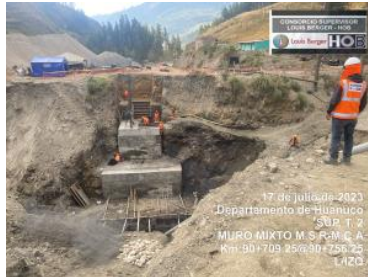
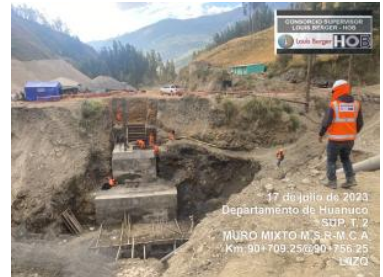
CONSTRUCCIÓN MURO MIXTO MSR/MCA

TRABAJOS DE ENCOFRADO EN ZAPATAS DEL MSR/MCA

COLOCACIÓN DE CONCRETO FC 100 KG/CM2 EN ZAPATAS DEL MCA/MSR

COLOCACIÓN DE VACIADO DE CONCRETO F'C 100 KG/CM2 EN SOLADOS DEL MSR/MCA

COLOCACIÓN DE CONCRETO FC 210 KG/CM2 EN ZAPATAS DEL MCA/MSR

CONSTRUCCIÓN DEL MURO SUELO REFORZADO/MURO DE CONCRETO ARMADO

TRABAJOS DE DISTRIBUCIÓN Y ARMADO DEL ACERO DE REFUERZO FY 4200 KG/CM2 EN ZAPATAS DEL MURO SUELO REFORZADO Y MURO DE CONCRETO ARMADO (MSR/MCA)

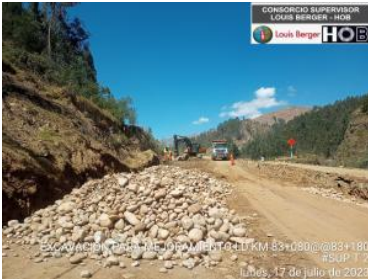
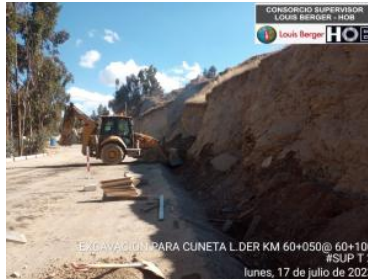
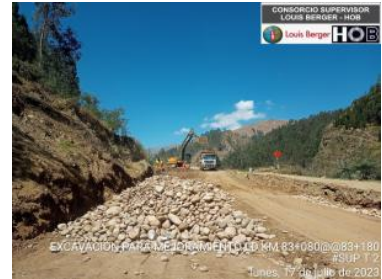
CONSTRUCCIÓN DE SUB DREN

TRABAJOS DE EXCAVACIÓN DEL SUB-DREN

TRABAJOS DE COLOCACIÓN DE GEOTEXTIL PARA SISTEMA DE SUBDRENAJE

VACIADO DE COLOCACIÓN DE CAMA DE ARENA, TUBERÍA HDPE, GEOTEXTIL NO TEJIDO CLASE 2 Y MATERIAL DE FILTRO EL SUB DREN

LOS SUBDRENES CONSISTEN EN UNA RED COLECTORA DE TUBERÍAS PERFORADAS O RANURADAS, ALOJADAS EN ZANJAS PARA PERMITIR RECOLECTAR EL AGUA SUBTERRÁNEA, CON OBJETO DE CONTROLARLA Y RETIRARLA, MINIMIZANDO SU EFECTO NEGATIVO EN LAS CAPAS ESTRUCTURALES DEL PAVIMENTO

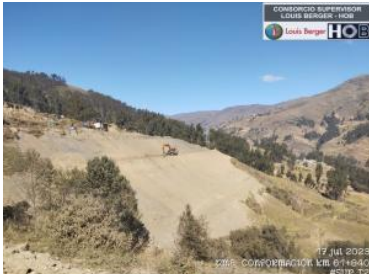
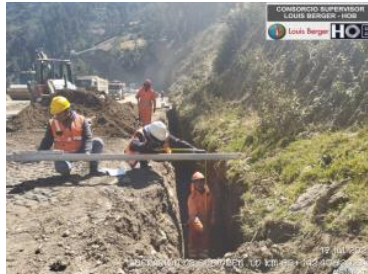
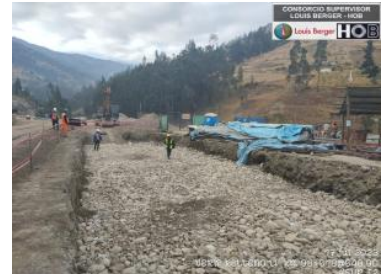
CORTE DE TALUD

200. MOVIMIENTO DE TIERRAS

202.A EXCAVACIÓN EN ROCA FIJA

202.B EXCAVACIÓN EN ROCA SUELTA

202.C EXCAVACIÓN EN MATERIAL SUELTO

203.A REMOCIÓN DE DERRUMBES
