# BITACORA ELECTRÓNICA DE OBRA

<b>Confirma Bitacora:</b> Si	<b>Nro Informe:</b> N <sup>o</sup> 129-2023-MTC/20.9/MJQY	<b>Fecha Informe:</b> 18-07-2023	<b>Nombre De La Obra:</b> Corredor Vial: Huánuco - La Unión-Huallanca, Dv. Antamina/Emp. PE-3N (Tingo Chico) - Nuevas Flores - Llata - Antamina, Tramo II	<b>Personal Encargado:</b> MICHAEL JESUS QUISPE YAURI.
---------------------------------	--	-------------------------------------	--	---

OBRA: MEJORAMIENTO, CONSERVACIÓN POR NIVELES DE SERVICIO Y OPERACIÓN DEL CORREDOR VIAL: HUANUCO – LA UNIÓN – HUALLANCA – DV. ANTAMINA/ EMP. PE-3N (TINGO CHICO) – NUEVAS FLORES – LLATA – ANTAMINA, TRAMO II.

### Panel Fotográfico de la Bitacora de Obras

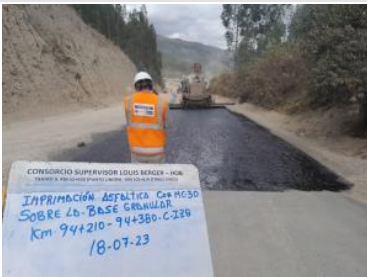
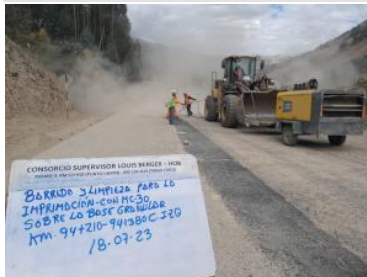
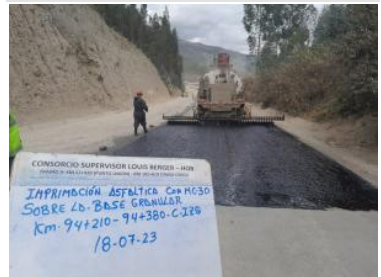
PROGRESIVA: KM 94+210, KM 94+380, KM 94+350

IMPRIMACIÓN ASFALTICO

LIMPIEZA DE PLATAFORMA DE BASE GRANULAR RECONFORMADA PARA IMPRIMACIÓN ASFÁLTICA CON MC-30

IMPRIMACIÓN ASFÁLTICA. CONSISTE EN LA APLICACIÓN DE UN LIGANTE, COMPUESTO POR MC-30, SOBRE LA BASE GRANULAR PREVIAMENTE TRATADA MEDIANTE LA NIVELACIÓN, COMPACTACIÓN, SECADO Y AUSENCIA DE PARTÍCULAS SOBRE LA SUPERFICIE.

CONTROL DE LAS UNIFORMIDAD DE LA SUPERFICIE EN EL TRAMO LIBERADO

COLICACIÓN DEL ASFALTO LIQUIDO MC-30 SOBRE LA BASE GRANULAR (IMPRIMACIÓN)

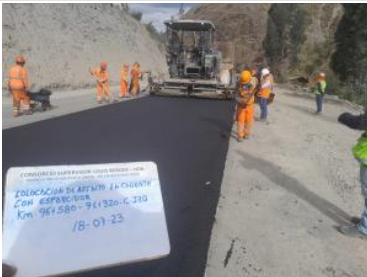
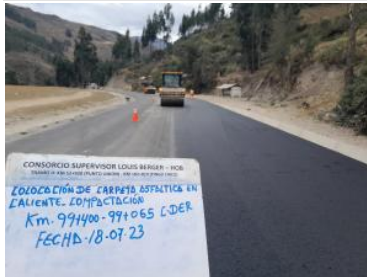
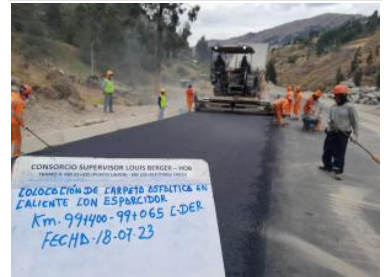
PROGRESIVA: KM 96+580, KM 96+320, KM 99+400, KM 99+065

ASFALTO EN CALIENTE

INSPECCIÓN EN PAVIMENTOS

SE VERIFICO LA TEMPERATURA DE LAS MEZCLAS ASFÁLTICAS (ASFALTO EN CALIENTE) EN LA PLANTA KM 103+200

SE VERIFICA LA COLOCACIÓN DE LAS MEZCLAS ASFÁLTICAS (ASFALTO EN CALIENTE) Y TEMPERATURA EN PISTA

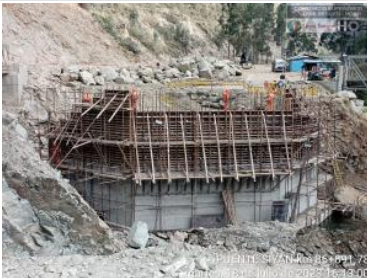
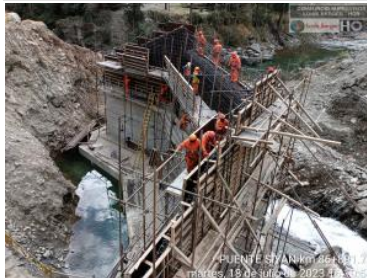
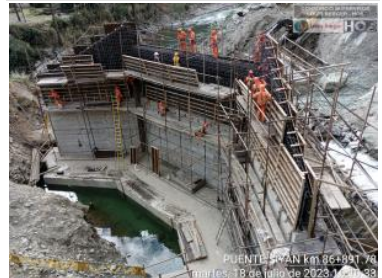
PROGRESIVA: KM 86+891.78

CONSTRUCCIÓN DEL PUENTE SIYAN

COLOCACIÓN DE CONCRETO FC = 140 KG/CM2 UTILIZADO EN EL ESTRIBO DEL PUENTE SIYAN DEL ESTRIBO IZQUIERDO

COLOCACIÓN DE CONCRETO FC = 210 KG/CM2 UTILIZADO EN LA ZAPATA DEL PUENTE SIYAN EN EL ESTRIBO IZQUIERDO

TRABAJOS DE DISTRIBUCIÓN Y ARMADO DEL ACERO DE REFUERZO FY 4200 KG/CM2 EN LOS ALEROS, ELEVACION FRONTAL Y CONTRAFUERTE, EN LA ELEVACION DEL ESTRIBO IZQUIERDO, PUENTE SIYAN KM.86+891.78

TRABAJOS DE ENCOFRADO EN LOS ALEROS, ELEVACION FRONTAL Y CONTRAFUERTE, DE ELEVACION DEL ESTRIBO IZQUIERDO, PUENTE SIYAN KM.86+891.78

SE CONTINUA CON LOS TRABAJOS DE EXCAVACIÓN DEL TERRENO DE FUNDACIÓN DEL ESTRIBO IZQUIERDO DEL PUENTE SIYAN KM. 86+891.78 EJE.

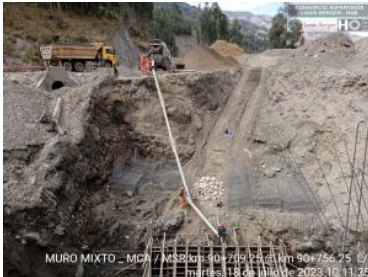
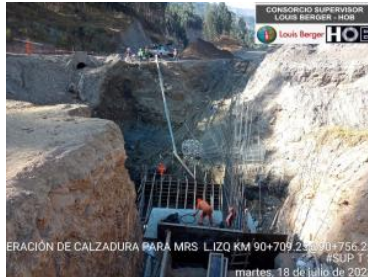
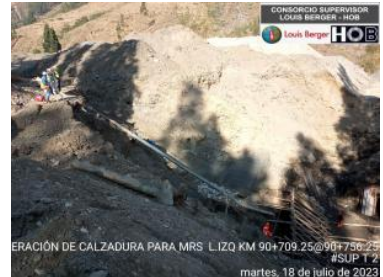
PROGRESIVA: KM 90+709.25 AL KM 90+756.25 L/I.

CONSTRUCCIÓN MURO MIXTO MSR/MCA

TRABAJOS DE ENCOFRADO EN ZAPATAS DEL MSR/MCA

COLOCACIÓN DE CONCRETO FC 100 KG/CM2 EN ZAPATAS DEL MCA/MSR

COLOCACIÓN DE VACIADO DE CONCRETO F'C 100 KG/CM2 EN SOLADOS DEL MSR/MCA

COLOCACIÓN DE CONCRETO FC 210 KG/CM2 EN ZAPATAS DEL MCA/MSR

TRABAJOS DE DISTRIBUCIÓN Y ARMADO DEL ACERO DE REFUERZO FY 4200 KG/CM2 EN ZAPATAS DEL MURO SUELO REFORZADO Y MURO DE CONCRETO ARMADO (MSR/MCA)

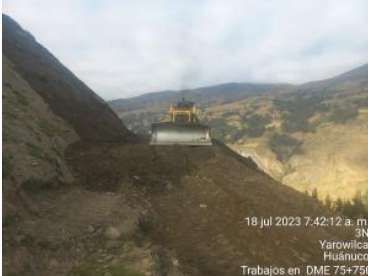
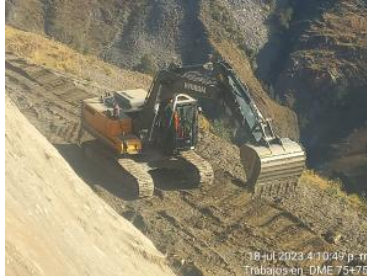
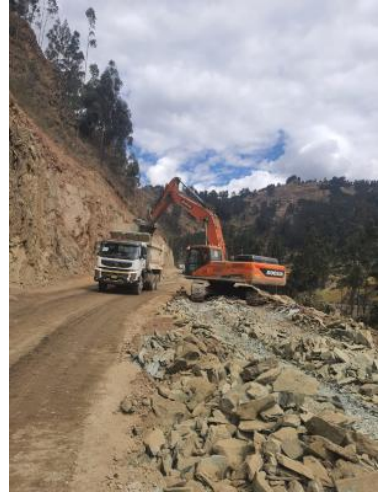
PROGRESIVA: KM 75+750

DEPOSITO DE MATERIAL EXCEDENTE (DME):

COLOCACION DE MATERIAL EXCEDENTE (DME)

901.B1 RETIRO Y ALMACENAMIENTO DE TOP SOIL DE DME COLOCACIÓN, DEPOSITO Y CONFORMACIÓN DEL MATERIAL EXCEDENTE DE LOS CORTES DE TALUD EN EL DME

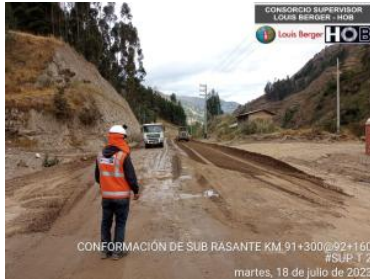
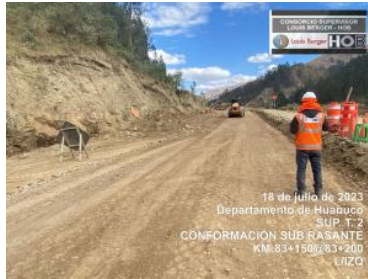
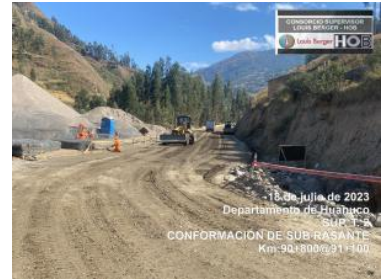
PROGRESIVA: KM 91+300, KM 83+150, KM 91+100

MEJORAMIENTO DEL SUELO A NIVEL DE SUB RASANTE

COLOCACIÓN DE MATERIAL GRANULAR OVER EN ZONA DE MEJORAMIENTO DEL SUELO

CORTE Y EXCAVACIÓN PARA MEJORAMIENTO DE LA SUB RASANTE

SE VERIFICA LOS TRABAJOS DE CONFORMACIÓN EN LA SUBRASANTE

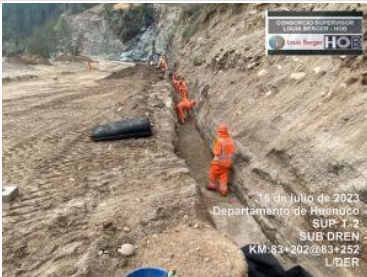
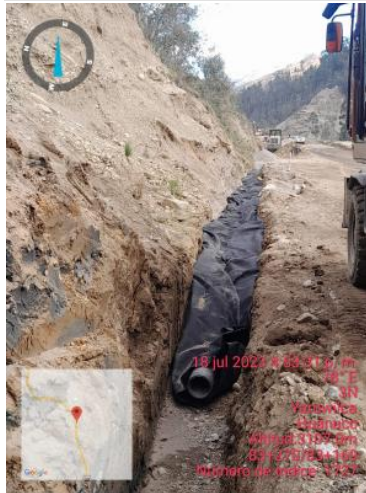
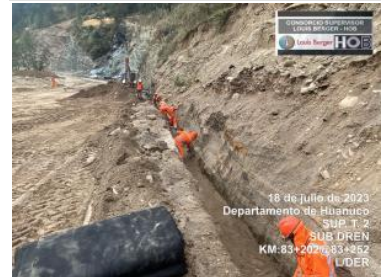
PROGRESIVA: KM 83+202, KM 83+169, KM 83+252

CONSTRUCCIÓN DE SUB DREN

TRABAJOS DE EXCAVACIÓN DEL SUB-DREN

TRABAJOS DE COLOCACIÓN DE GEOTEXTIL PARA SISTEMA DE SUBDRENAJE

VACIADO DE COLOCACIÓN DE CAMA DE ARENA, TUBERÍA HDPE, GEOTEXTIL NO TEJIDO CLASE 2 Y MATERIAL DE FILTRO EL SUB DREN

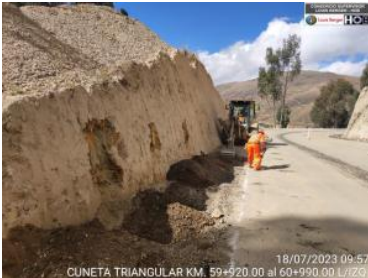
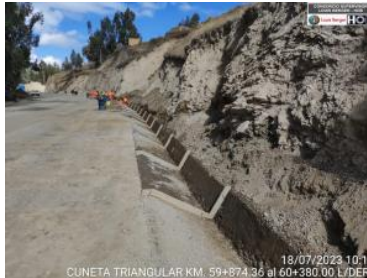
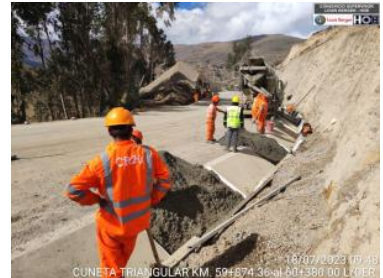
PROGRESIVA: KM 59+920, KM 60+380, KM 59+874

CUNETAS TRIANGULARES

EXCAVACIÓN DE ZANJA DEL TERRENO NATURAL CON MAQUINARIA RETROEXCAVADORA

VACIADO DE CONCRETO FC 175 KG/CM2 EN PAÑOS INTERMEDIOS DE CUNETA TRIANGULAR
