BITACORA ELECTRÓNICA DE OBRA

Confirma Bitacora: Si	Nro Informe: 7	Fecha Informe: 17 - 07 - 2023	Nombre De La Obra: Culminacion de Obra del Proyecto "Mejoramiento de la Carretera Rodriguez de Mendoza-Empalme PE-5N (La Calzada), Tramo: Selva Alegre - Empalme PE-5N (La Calzada)	Personal Encargado: MOISES EDISON CALDERON BELTRAN		
Foto Bitacora:	Foto Bitacora 2:	Foto Bitacora 3:	Foto Bitacora 4:	Foto Bitacora 5:	Foto Bitacora 6:

Panel Fotográfico de la Bitacora de Obras

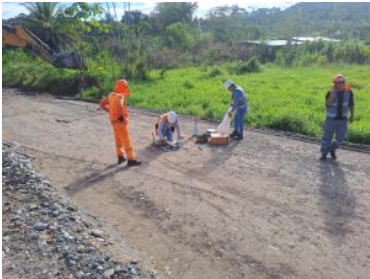
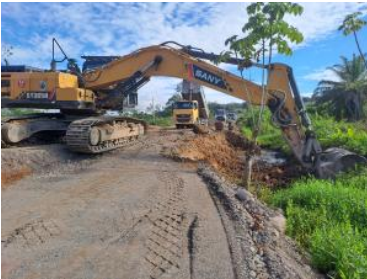
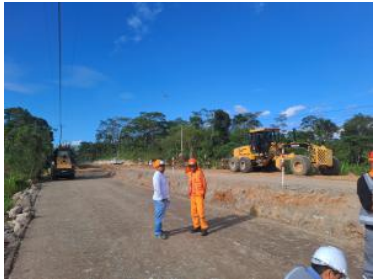
1

mejoramiento de terreno en 18+350 a 18+390 lado izquierdo, se observa los equipos de control de calidad de suelos del contratista

control de calidad suelos por parte de la contrata, del resultado aprobado. falta la contra muestra ejecutada por la supervisión

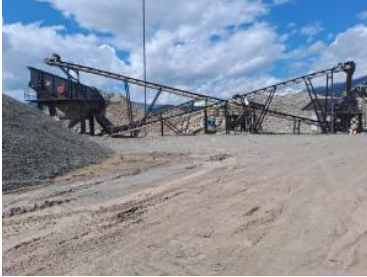
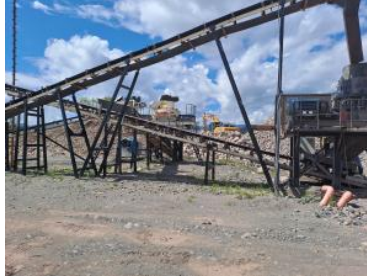
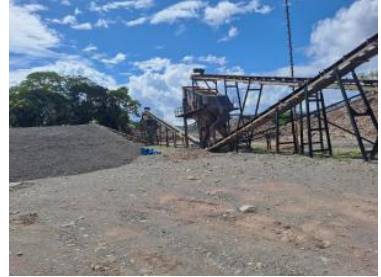
2

instalación de chancadora

verificación de material producido en chancadora
8,000 m3 de piedra chancada 3/8"
6,000 m3 de piedra chancada 1"
4,500 m3 de arena filler

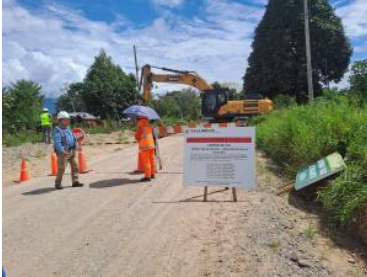
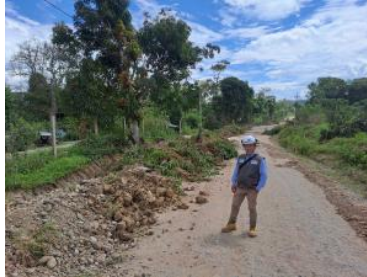
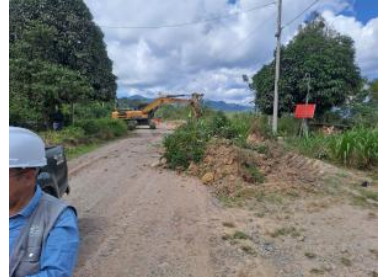
3

seguridad y medio ambiente
ampliación de vía

verificación del cierre de pase temporal en 18+600 y corte de talud en ensanche de vía:
01 excavadora

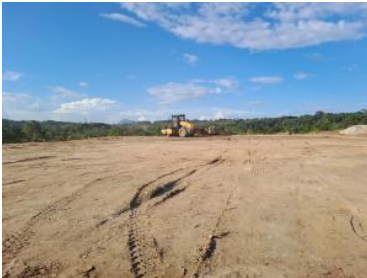
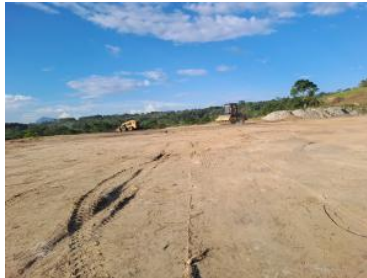
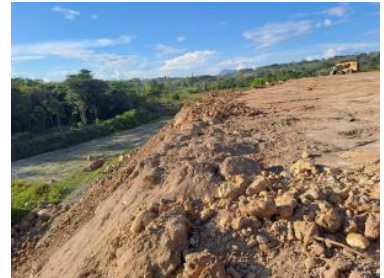
4

acopio de material de corte en zona autorizada

zona de botadero: en labores 01 bocadt, 01 rodillo

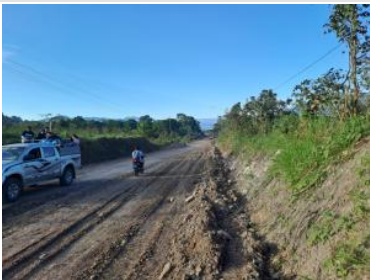
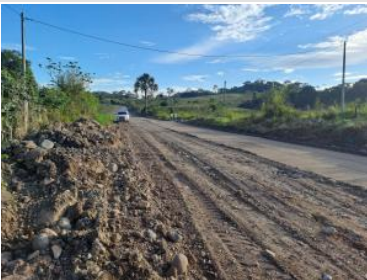
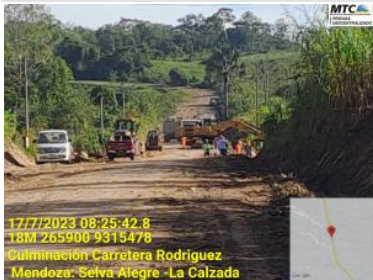
5

mejoramiento de vía a nivel de sub rasante en progresiva 18+200 lado izquierdo

inicio de labores con el equipo del contratista, 02 motoniveladoras, 03 excavadoras, 06 volquetes, 01 retroexcavadora, 01 cisterna 02 rodillos

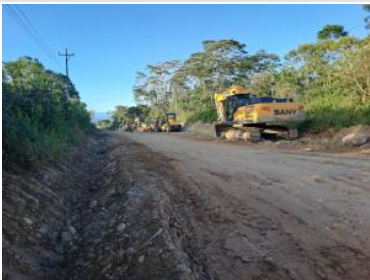
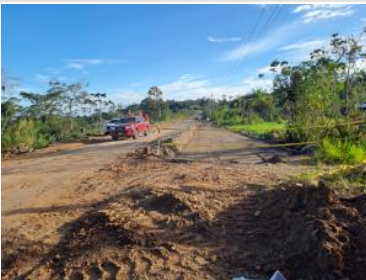
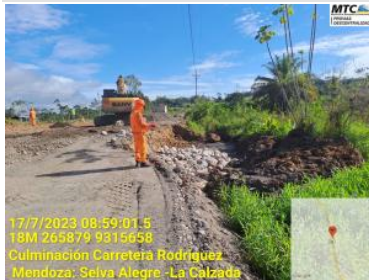
6

aplicación de pedraplén en zona con presencia de suelo con turba

inicio de labores en 18.390: 02 rodillos, 02 motoniveladoras, 02 excavadoras, 01 retroexcavadora, 06 volquetes

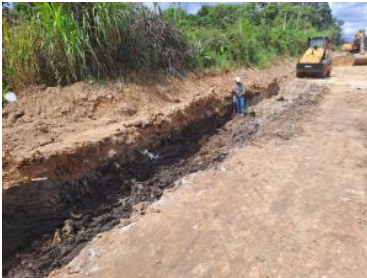
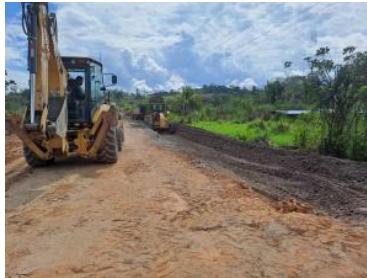
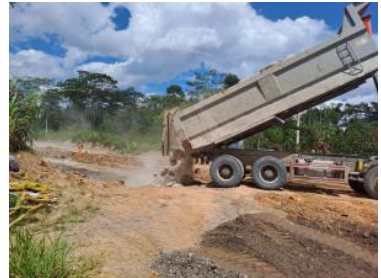
7

super, control topográfico, contrata colocación de otra capa

reemplazo de material con turba en 18.400

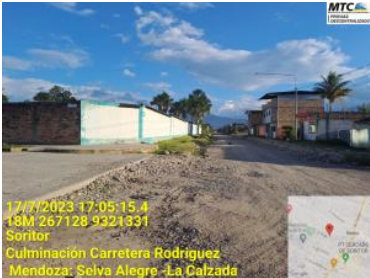
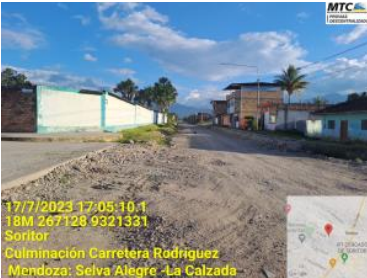
8

Crítico

actividades suspendidas por falta de aprobación de adicional 02 de la contrata.

zona critica zona del hospital
