BITACORA ELECTRÓNICA DE OBRA

Confirma Bitacora:	Nro Informe:	Fecha Informe:	Nombre De La Obra:	Personal Encargado:
Si	1 2 2 - 2023- ABAN CAY- N A C M - ESC- D O PVN- MTC	1 8 - 0 7 - 2023	Construcción de la Vía de Evitamiento a la Ciudad de Abancay	CUTIPA MONZON NESTOR ARNULFO

INFORME N° 122-2023-ABANCAY-NACM-ESC-DO PVN-MTC

REPORTE DEL MARTES 18 DE JULIO DEL 2023

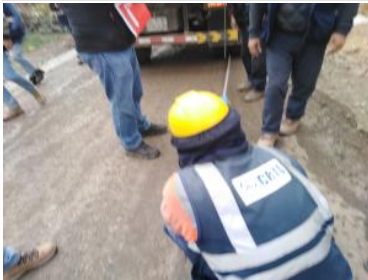
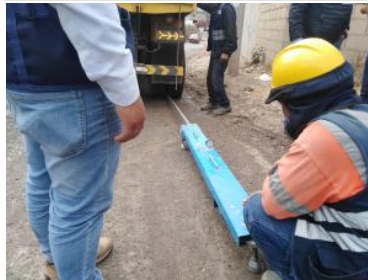
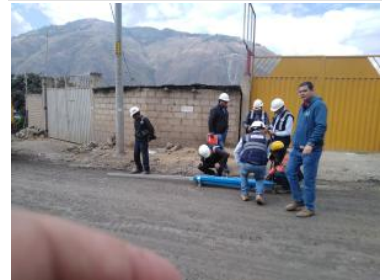
1

UBICACION: PROGRESIVA KM 0+400

EVALUACION DE LA SUB RASANTE CON LA VIGA BENKELMAN

CON LA PRESENCIA DEL JEFE DE SUPERVISION Y EL RESIDENTE DE OBRA

CAMION VIGA BENKELMAN - EVALUACION DEL KM 0+230 AL KM 05+000

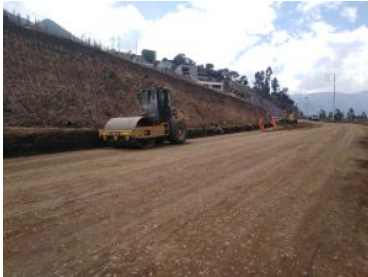
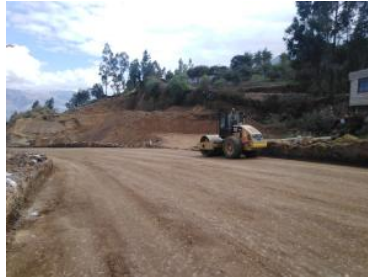
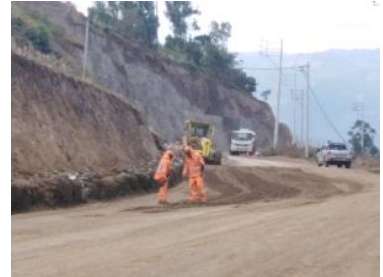
2

UBICACION: TRAMO DE LAS PROGRESIVAS 05+600 ALKM 05+800

MEJORAMIENTO DE LA SUB RASANTE

01 MOTONIVELADORA
01 RODILLO VIBRATORIO
01 CAMION CISTERNA DE AGUA

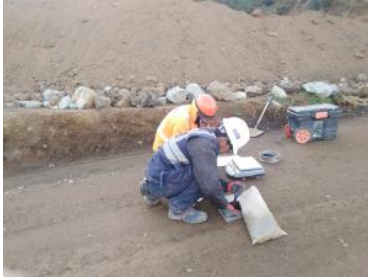
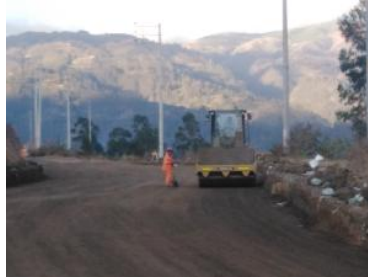
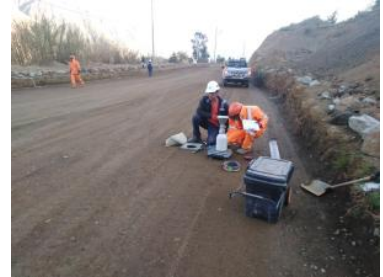
3

UBICACION: PROGRESIVA KM 5+680

CONTROL DE CALIDAD

DENSIDAD DE CAMPO CON EL CONO
