## BITACORA ELECTRÓNICA DE OBRA

<b>Confirma Bitacora:</b> Si	<b>Nro Informe:</b> soritor 9	<b>Fecha Informe:</b> 19 - 07 - 2023	<b>Nombre De La Obra:</b> Culminacion de Obra del Proyecto "Mejoramiento de la Carretera Rodriguez de Mendoza-Empalme PE-5N (La Calzada), Tramo: Selva Alegre - Empalme PE-5N (La Calzada)	<b>Personal Encargado:</b> MOISES EDISON CALDERON BELTRAN		
<b>Foto Bitacora:</b>	<b>Foto Bitacora 2:</b>	<b>Foto Bitacora 3:</b>	<b>Foto Bitacora 4:</b>	<b>Foto Bitacora 5:</b>	<b>Foto Bitacora 6:</b>

## Panel Fotográfico de la Bitacora de Obras

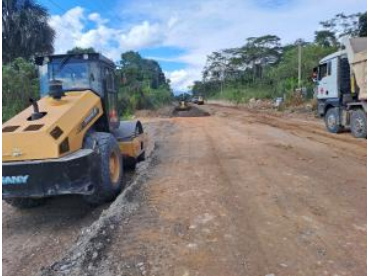
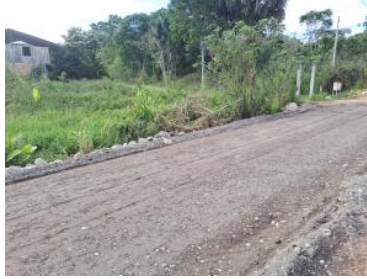
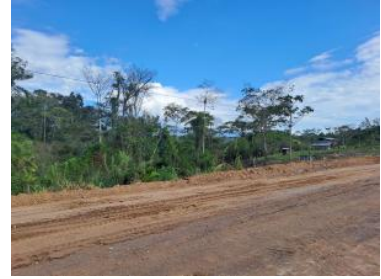
mejoramiento del terreno

progresiva 18.380 izq zona con saturación debajo de .70 mt de mejoramiento  
retiro del mejoramiento y colocación de rocas 8" en suelo saturado  
comparación de las mismas y tendido de hormigón  
en el presente día se ha presentado lluvias 10:20 y 11:35 los cuales afectaron levemente las labores.

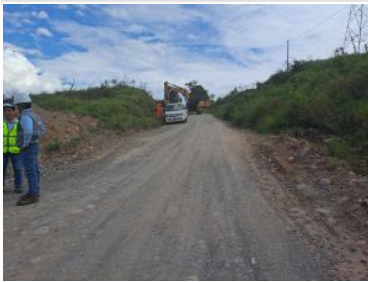
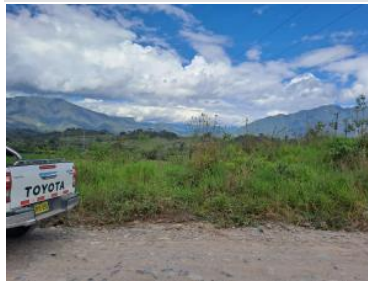
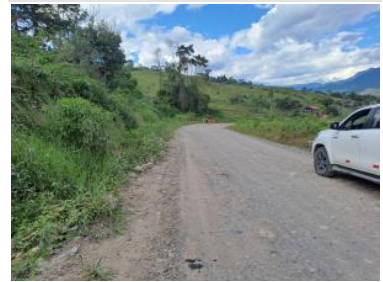
19+200 a 18+420 se efectúa la ampliación de vía según los trazos de expediente.

apertura de taludes 1:1 con excavadora , las zonas con postes tiene soluciones particulares en el corte de talud

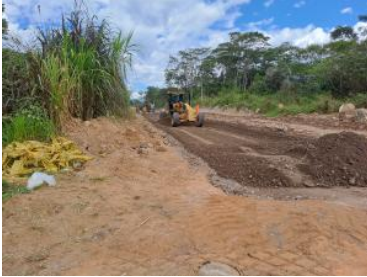
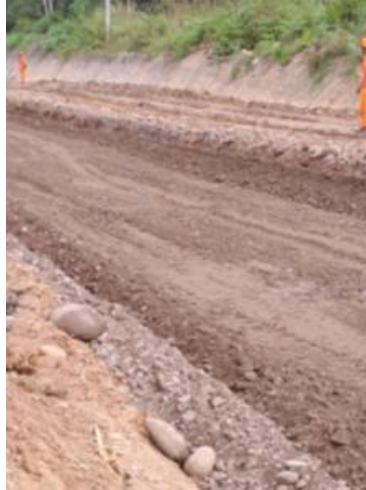
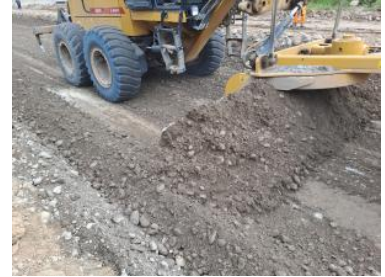
problema en la 18.420 por zona saturada  
retiro de hormigón y excavación de la zona para aplicación de rocas  
colocación de hormigón y re compactación de la misma

suelo limoso arcilloso saturado  
el contratista aplica capa rocas de rio de 8" para mejorar la capacidad portante en el mejoramiento

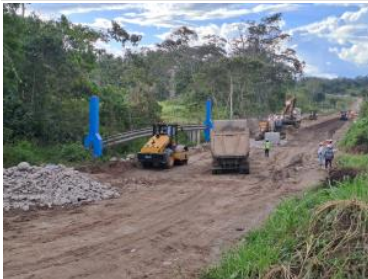
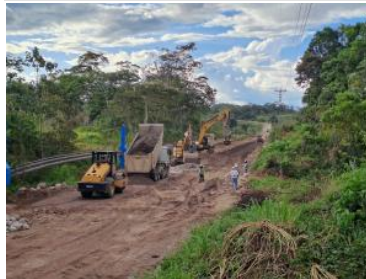
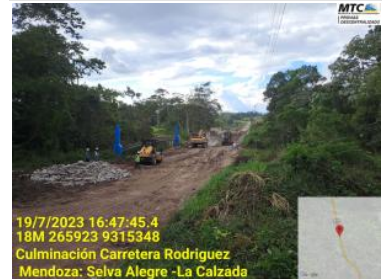
18+640 lado derecho inicia el mejoramiento equipo; 02 excavadoras, 02 motoniveladoras, 03 rodillos, 01 cisterna, 01 retroexcavadora, 06 volquetes, 01 cargador

colocación de pedraplen  
compactado  
colocación de hormigón
