## BITACORA ELECTRÓNICA DE OBRA

<b>Confirma Bitacora:</b> Si	<b>Nro Informe:</b> soritor 10	<b>Fecha Informe:</b> 20 - 07 - 2023	<b>Nombre De La Obra:</b> Culminacion de Obra del Proyecto "Mejoramiento de la Carretera Rodriguez de Mendoza-Empalme PE-5N (La Calzada), Tramo: Selva Alegre - Empalme PE-5N (La Calzada)	<b>Personal Encargado:</b> MOISES EDISON CALDERON BELTRAN
---------------------------------	--------------------------------------	---	---	--

## Panel Fotográfico de la Bitacora de Obras

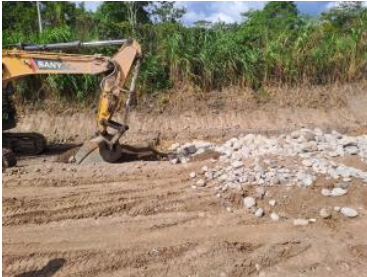
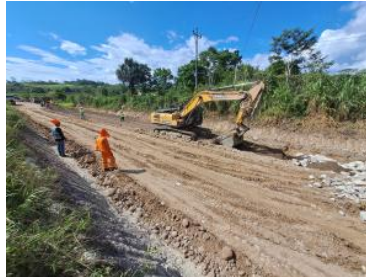
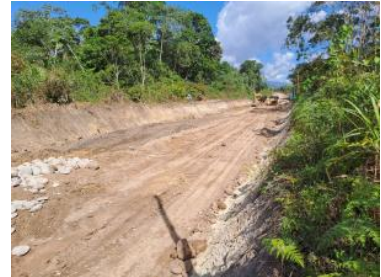
Mejoramiento de sub rasante: se viene ejecutando la capa 1  
el día de hoy se registra lluvias ligeras por la mañana.  
Refuerzo no considerado en las ET: ejecutándose con piedra de rio al 80 % de la superficie

18.400 a 18.460 lado derecho se coloca pedraplén  
equipo en obra: 02 motoniv, 02 excavadoras, 03 rodillos, 01 cisterna, 01 retroexcavadora, 06 volquetes  
equipo de supervisión: 03 camionetas, equipo topográfico; estación y nivel

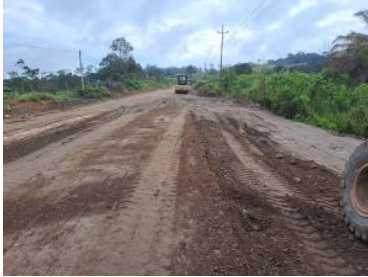
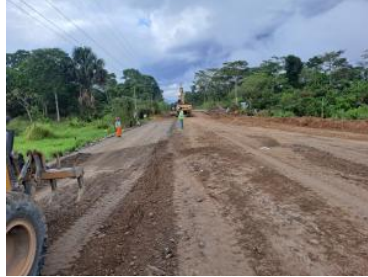
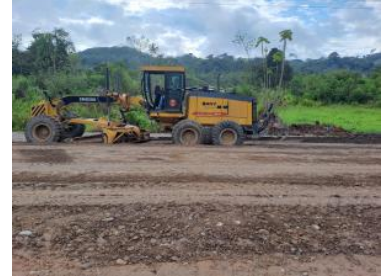
Mejoramiento de sub rasante: con hormigón se realiza en 1 capa 30cm y 2 capas de 20 cm compactados  
Refuerzo no considerado en ET: colocación de 20 cm de piedra de rio en zonas problemáticas 80%

zona recomposición por 2ra vez de 1ra capa de hormigón : retiro del mismo y aplicación de Refuerzo con  
piedras de rio.  
suelo en zona de agricultura por inundación

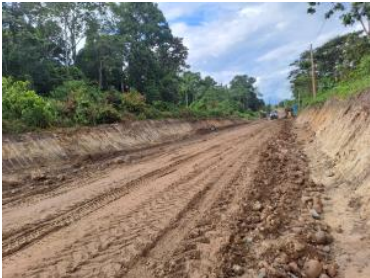
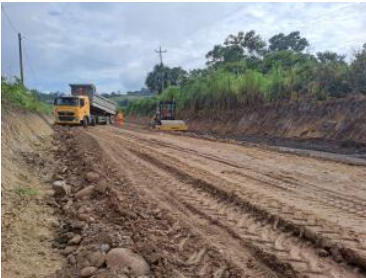
3

mejoramiento 2da vez causado por lluvia ayer

re conformación de mejoramiento en 18+420 a 18+600 lado izq

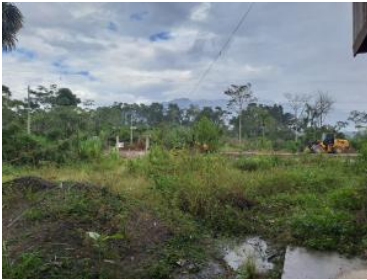
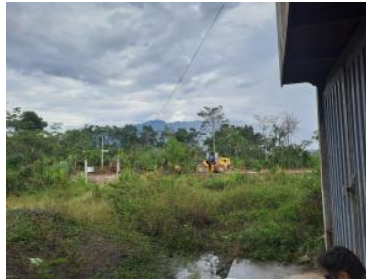
4

conformación de mejoramiento en 18+350

día con lluvia

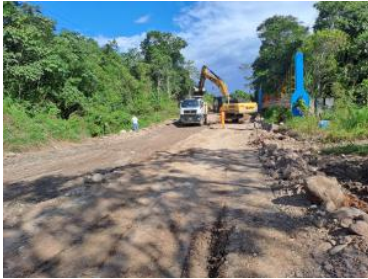
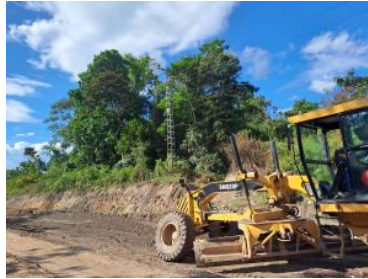
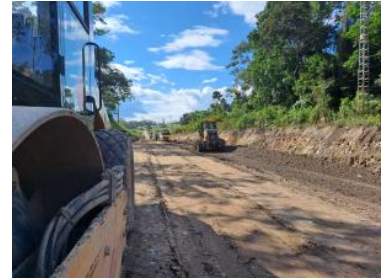
5

De Mejoramiento de sub rasante: 18+600 Derecha  
Reforzamiento no considerado en ET: ejecutándose al 80% /m2

conformación mejoramiento 1ra capa por 2ra vez después de lluvia

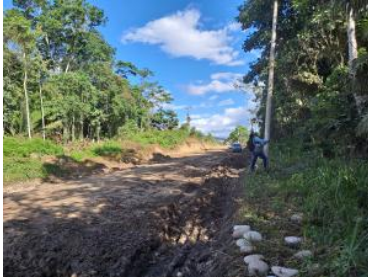
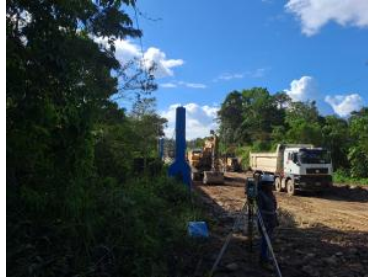
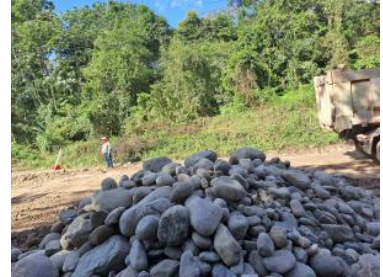
6

mejoramiento lado derecho  
corte de material existente y eliminación  
acopio eventual de piedras de necesitar por suelo saturado

poste afectado por corte de talud

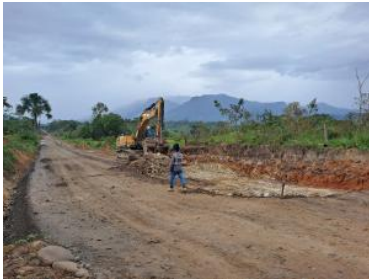
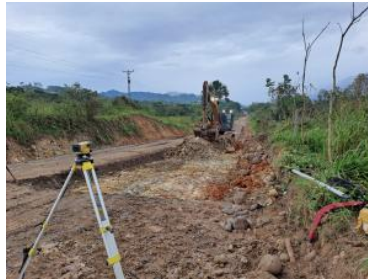
7

1 en 17960 derecho corte y eliminacion excavadora 1

mejoramiento en lado derecho

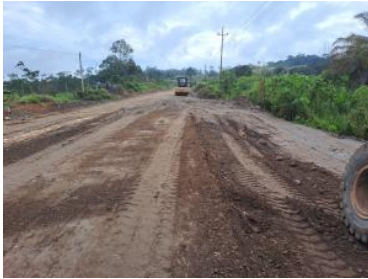
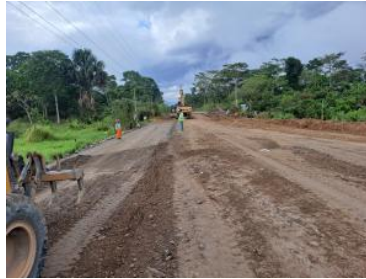
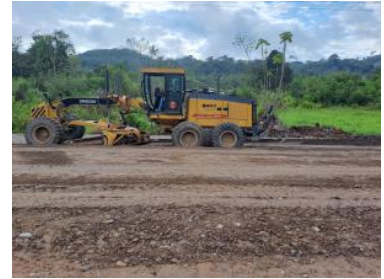
8

Mejoramiento de sub rasante: ejecutándose de 18+350 a 18+390 lado izquierdo por 2da vez por lluvias del día anterior

zona recomposición por 2ra vez en segunda capa.
