## BITACORA ELECTRÓNICA DE OBRA

Confirma Bitacora:	Nro Informe:	Fecha Informe:	Nombre De La Obra:	Personal Encargado:
Si	Nº 131 - 2023-MTC/20.9/MJQY	20 - 07 - 2023	Corredor Vial: Huánuco - La Unión-Huallanca, Dv. Antamina/Emp. PE-3N (Tingo Chico) - Nuevas Flores - Llata - Antamina, Tramo II	MICHAEL JESUS QUISPE YAURI.

OBRA: MEJORAMIENTO, CONSERVACIÓN POR NIVELES DE SERVICIO Y OPERACIÓN DEL CORREDOR VIAL: HUANUCO – LA UNIÓN – HUALLANCA – DV. ANTAMINA/ EMP. PE-3N (TINGO CHICO) – NUEVAS FLORES – LLATA – ANTAMINA, TRAMO II.

(PUNTO UNIÓN) INICIO DE LA OBRA KM 52+920 A (TINGO CHICO) FIN DEL TRAMO II KM 102+819 LONG: 49.899 KM

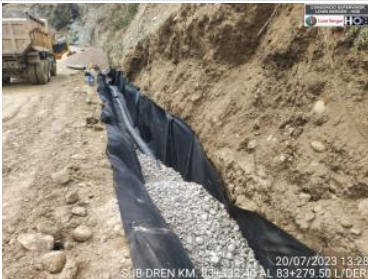
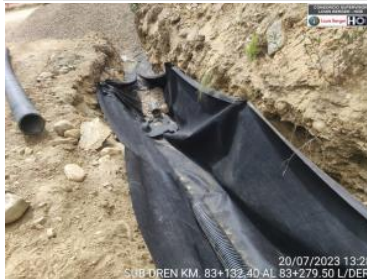
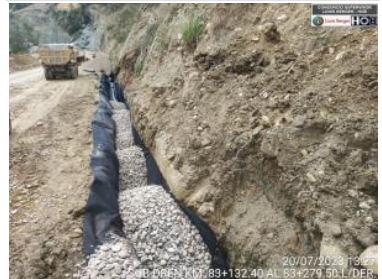
PROGRESIVA: KM 83+279, KM 83+132, KM 83+200

CONSTRUCCIÓN DE SUB DREN

TRABAJOS DE EXCAVACIÓN DEL SUB-DREN

TRABAJOS DE COLOCACIÓN DE GEOTEXTIL PARA SISTEMA DE SUBDRENAJE

VACIADO DE COLOCACIÓN DE CAMA DE ARENA, TUBERÍA HDPE, GEOTEXTIL NO TEJIDO CLASE 2 Y MATERIAL DE FILTRO EL SUB DREN

LOS SUBDRENES CONSISTEN EN UNA RED COLECTORA DE TUBERÍAS PERFORADAS O RANURADAS, ALOJADAS EN ZANJAS PARA PERMITIR RECOLECTAR EL AGUA SUBTERRÁNEA, CON OBJETO DE CONTROLARLA Y RETIRARLA, MINIMIZANDO SU EFECTO NEGATIVO EN LAS CAPAS ESTRUCTURALES DEL PAVIMENTO

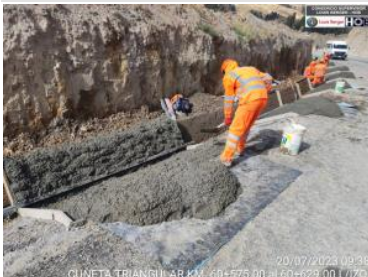
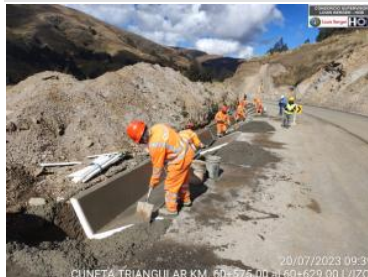
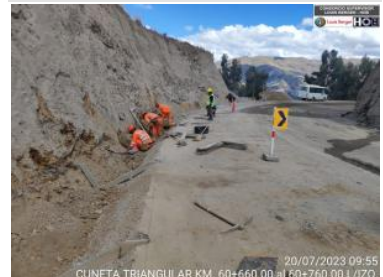
PROGRESIVA: KM 60+575, KM 60+629, KM 60+760

CUNETAS TRIANGULARES

CONSTRUCCIÓN DE CUNETAS

VACIADO DE CONCRETO FC 175 KG/CM2 EN PAÑOS INTERMEDIOS DE CUNETA TRIANGULAR

EXCAVACIÓN DE ZANJA DEL TERRENO NATURAL CON MAQUINARIA RETROEXCAVADORA

LAS CUNETAS SON ZANJAS LONGITUDINALES UBICADA A UN LADO DE LA CARRETERA O, EN SU DEFECTO, A UN SOLO LADO, REVESTIDAS, CON EL OBJETO DE CAPTAR, CONDUCIR, Y EVACUAR EN FORMÁ ADECUADA LOS FLUJOS DE AGUA SUPERFICIAL

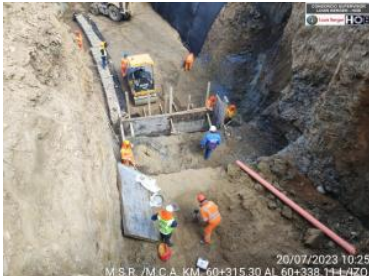
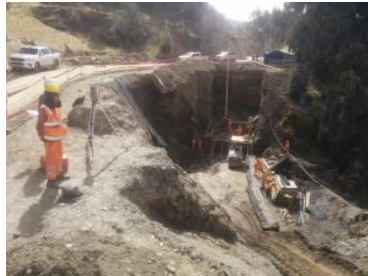
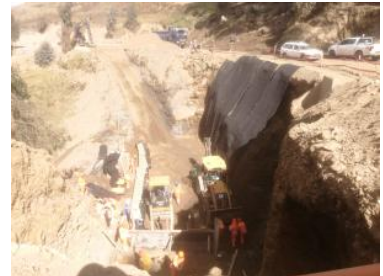
PROGRESIVA: KM 60+315, KM 60+338

CONSTRUCCIÓN MURO MIXTO MSR/MCA

TRABAJOS DE ENCOFRADO EN ZAPATAS DEL MSR/MCA

TRABAJOS DE ARMADO Y RELLENO GAVIONES EN MSR/MCA

COLOCACIÓN DE CONCRETO FC 100 KG/CM2 EN ZAPATAS DEL MCA/MSR

COLOCACIÓN DE VACIADO DE CONCRETO F'C 100 KG/CM2 EN SOLADOS DEL MSR/MCA

COLOCACIÓN DE CONCRETO FC 210 KG/CM2 EN ZAPATAS DEL MCA/MSR

CONSTRUCCIÓN DEL MURO SUELO REFORZADO/MURO DE CONCRETO ARMADO

TRABAJOS DE DISTRIBUCIÓN Y ARMADO DEL ACERO DE REFUERZO FY 4200 KG/CM2 EN ZAPATAS DEL MURO SUELO REFORZADO Y MURO DE CONCRETO ARMADO (MSR/MCA)

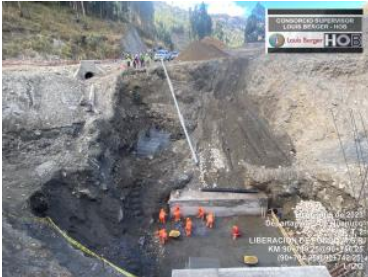
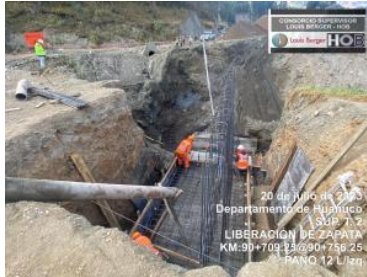
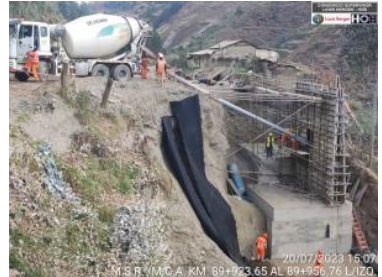
PROGRESIVA: KM 90+709.25 AL KM 90+756.25 L/I.

CONSTRUCCIÓN MURO MIXTO MSR/MCA

TRABAJOS DE ENCOFRADO EN ZAPATAS DEL MSR/MCA

TRABAJOS DE ARMADO Y RELLENO GAVIONES EN MSR/MCA

COLOCACIÓN DE CONCRETO FC 100 KG/CM2 EN ZAPATAS DEL MCA/MSR

COLOCACIÓN DE VACIADO DE CONCRETO F'C 100 KG/CM2 EN SOLADOS DEL MSR/MCA

COLOCACIÓN DE CONCRETO FC 210 KG/CM2 EN ZAPATAS DEL MCA/MSR

CONSTRUCCIÓN DEL MURO SUELO REFORZADO/MURO DE CONCRETO ARMADO

TRABAJOS DE DISTRIBUCIÓN Y ARMADO DEL ACERO DE REFUERZO FY 4200 KG/CM2 EN ZAPATAS DEL MURO SUELO REFORZADO Y MURO DE CONCRETO ARMADO (MSR/MCA)

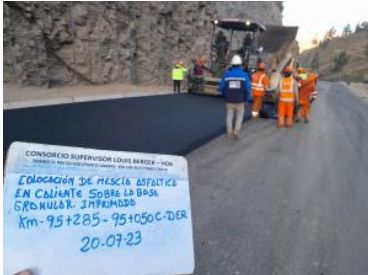
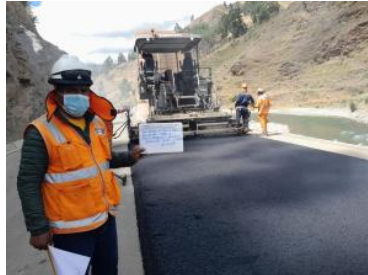
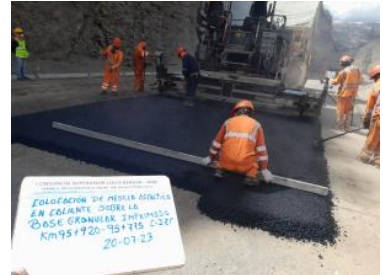
PROGRESIVA: KM 95+285, KM 95+775

ASFALTO EN CALIENTE

INSPECCIÓN EN PAVIMENTOS

SE VERIFICO LA TEMPERATURA DE LAS MEZCLAS ASFÁLTICAS (ASFALTO EN CALIENTE) EN LA PLANTA KM 103+200

SE VERIFICA LA COLOCACIÓN DE LAS MEZCLAS ASFÁLTICAS (ASFALTO EN CALIENTE) Y TEMPERATURA EN PISTA

MAQUINARIA Y EQUIPO UTILIZADO DEL TREN DE ASFALTO: 01 ESPARCIDORA DE ASFALTO, 01 RODILLO TÁNDEM DOBLE ROLA, 01 RODILLO NEUMATICO, 01 HERRAMIENTAS MANUALES.
