BITACORA ELECTRÓNICA DE OBRA

Confirma Bitacora: Si	Nro Informe: 11	Fecha Informe: 21 - 07 - 2023	Nombre De La Obra: Culminacion de Obra del Proyecto "Mejoramiento de la Carretera Rodriguez de Mendoza-Empalme PE-5N (La Calzada), Tramo: Selva Alegre - Empalme PE-5N (La Calzada)	Personal Encargado: MOISES EDISON CALDERON BELTRAN
---------------------------------	---------------------------	---	---	--

PANEL FOTOGRAFICO

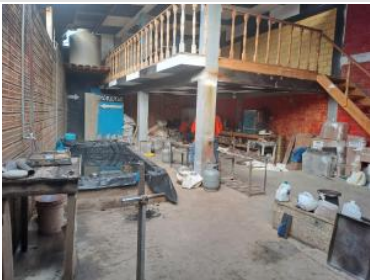
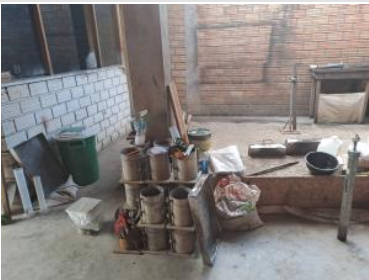
visita a laboratorio de suelos de la contratista

se observa que levanta información para la elaboración de los informes respectivos en comparación la supervisión utiliza los equipos de la contrata para efectuar la contra muestra

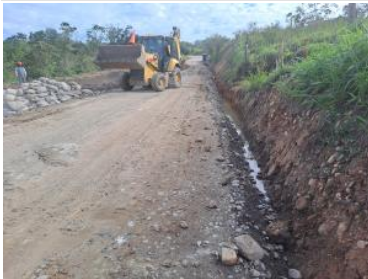
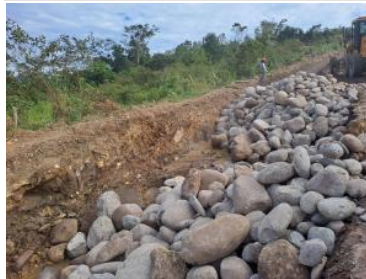
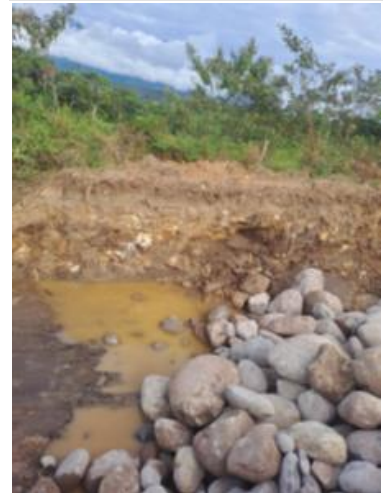
en 18+025 lado izq. se observa la presencia de filtración a pie de cuneta 1 lt/min
para el lado derecho se realiza el corte del terreno mediante excavadora a nivel debajo del nivel del mejoramiento
aplicación de reforzamiento no incluido en ET: roca canto rodado de 8"
compactación de reforzamiento mediante compresión de excavadora

terrenos adyacente alto con sistema de riego por inundación.

Conclusiones:
que las zonas donde no se aplican reforzamiento fallan la capacidad soporte del hormigón colocado obligando a reemplazar dicha zona por presentar acolchonamiento que existe progresivas (18+160 lzq) donde filtra humedad (01lt/min) el cual esta siendo conducida a la alcantarilla cercana.
que el suelo a nivel de corte es de característica limoso arcilloso, en estado saturado de color cemento y otros sectores de color negro (turba) los cuales no admite un secado del mismo en un periodo de 24 horas.

Recomendaciones:
que los sub drenes deben estar funcionando por 14 días antes de la intervención a mejoramiento para evitar el mejoramiento no considerado en el expediente técnico
que las obras de arte tienen prioridad de funcionamiento y así estabilizar las propiedades cohesivas de las arcillas posiblemente expansivas.

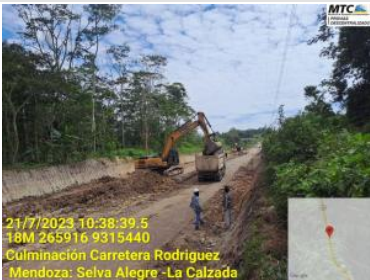
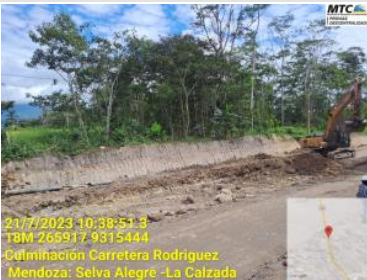
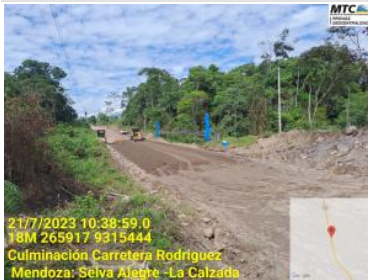
prog 18+450 ejecución del Mejoramiento de sub rasante en su etapa de corte y eliminación de material ejecución del reforzamiento no considerado en ET.

en el proceso de corte se observa material arcilloso limoso saturado

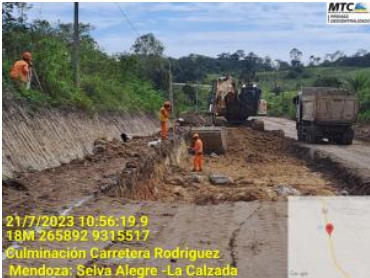
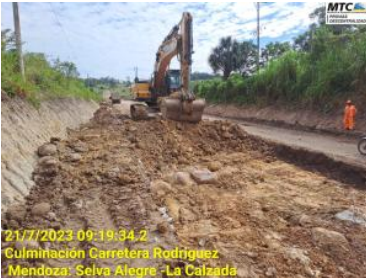
control topográfico en 18+420

se observa a la cuadrilla de la contratista y la supervisión en el desarrollo de sus funciones
