BITACORA ELECTRÓNICA DE OBRA

Confirma Bitacora:	Nro Informe:	Fecha Informe:	Nombre De La Obra:	Personal Encargado:
Si	4 4 - 2023	0 6 - 0 7 - 2023	Mejoramiento de la Carretera Oyón-Ambo, Tramo II: Dv. Cerro de Pasco-Dv. Chacayan	MANUEL GODOFREDO TREJO HUERTA

Panel Fotográfico de la Bitacora de Obras

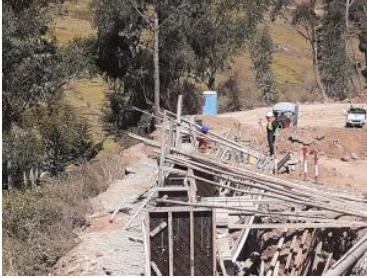
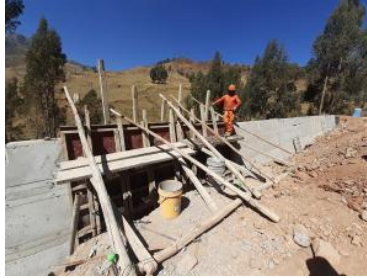
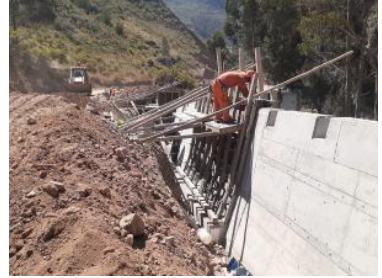
MURO DE CONCRETO CICLOPEO
PROGRESIVA: KM 206+385 A KM 206+445.17 LADO DERECHO
ENCOFRADO DE PANTALLA PAÑO 6 DE MURO DE CONCRETO CICLOPEO

PERSONAL UTILIZADO:
01 CAPATAZ, 01 OPERARIO, 01 OFICIAL, 01 PEON
MAQUINARIA Y EQUIPO UTILIZADO:
PANELES DE TRIPLAY FENÓLICO DE 18 MM ARMADO CON BASTIDORES DE MADERA PARA ENCOFRADO, PANELES METALICOS PARA ENCOFRADO, LISTONES DE MADERA, HERRAMIENTAS MANUALES

-SE REALIZO EL CONTROL DE ENCOFRADO DE PANTALLA PAÑO 6 DE MURO DE CONCRETO CICLOPEO, KM

206+385 A KM 206+445.17 L/D

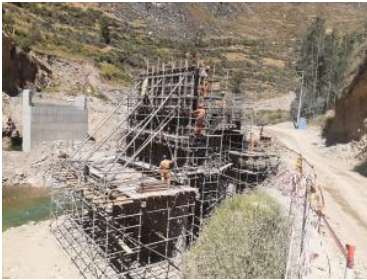
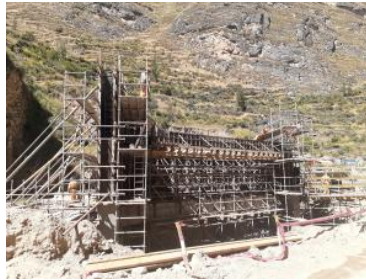
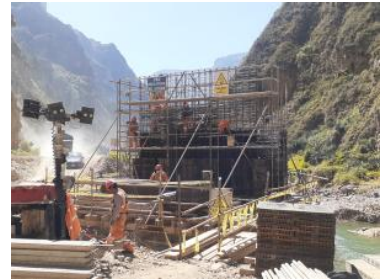
PUENTE TAMBOCHACA
PROGRESIVA: KM 210+025 LADO DERECHO
ENCOFRADO DE ESTRIBO LADO IZQUIERDO (SEGUNDO CUERPO) DE PUENTE TAMBOCHACA
ARMADO DE ESTRUCTURA DE FIERRO DE ESTRIBO LADO IZQUIERDO (SEGUNDO CUERPO) DE PUENTE TAMBOCHACA

PERSONAL UTILIZADO:
01 CAPATAZ, 04 OPERARIOS, 04 OFICIALES, 02 PEONES
MAQUINARIA Y EQUIPO UTILIZADO:
PANELES DE TRIPLAY FENÓLICO DE 18 MM ARMADO CON BASTIDORES DE MADERA PARA ENCOFRADO, PANELES METALICOS PARA ENCOFRADO, LISTONES DE MADERA, HERRAMIENTAS MANUALES, ARNES DE SEGURIDAD Y LINEA DE VIDA, ANDAMIO METALICO

-SE REALIZO EL CONTROL DE ENCOFRADO DE ESTRIBO LADO IZQUIERDO (SEGUNDO CUERPO) DE PUENTE TAMBOCHACA, ASI COMO EL CONTROL DE ARMADO DE ESTRUCTURA DE FIERRO DE ESTRIBO LADO

IZQUIERDO (SEGUNDO CUERPO) DE PUENTE TAMBOCHACA, KM 210+025 L/D

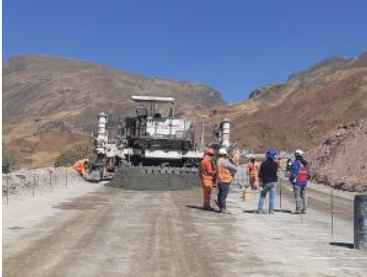
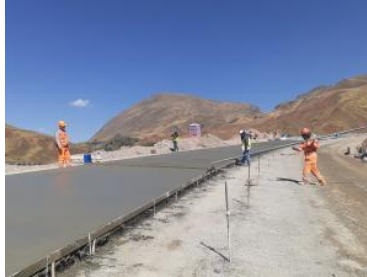
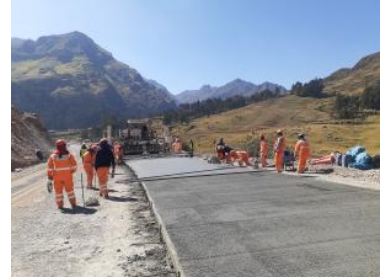
PAVIMENTACION
PROGRESIVA: KM 203+420 A KM 203+530 LADO DERECHO
COLOCACIÓN DE CONCRETO HIDRAULICO F'C=280 KG/CM2 (90 m3), e=0.25 M EN VIA LADO
DERECHO

PERSONAL UTILIZADO:
01 CAPATAZ, 08 OPERARIOS, 08 OFICIALES, 06 PEONES, 01 OPERADOR DE MAQUINARIA
MAQUINARIA Y EQUIPO UTILIZADO:
HERRAMIENTAS MANUALES, TABICA PERIMETRAL DE METAL, 05 VOLQUETES, 01 VIBRADOR DE
CONCRETO, 01 PAVIMENTADORA DE CONCRETO, 01 CEPILLO
TEXTURIZADOR, REGLA DE ALUMINIO

-SE REALIZO EL CONTROL DE PAVIMENTACION: ELABORACIÓN DE MEZCLA DE CONCRETO Y COLOCACIÓN

DE CONCRETO HIDRAULICO F´C=280 KG/CM2 (90 m3), e=0.25 M EN VIA LADO DERECHO, KM 203+530 A KM

203+620 L/D

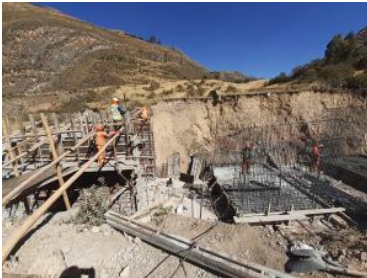
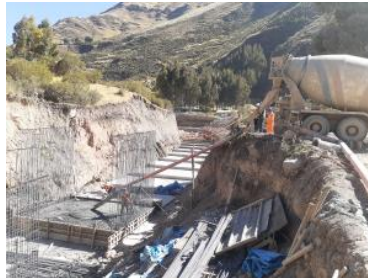
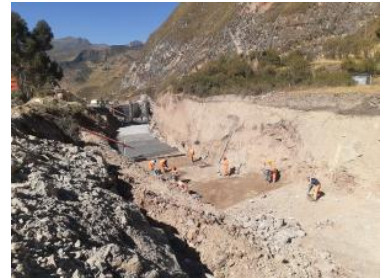
PROGRESIVA: KM 201+519.23 A KM 201+835.66 LADO DERECHO

COLOCACIÓN DE CONCRETO F´C=280 KG/CM2 (18 M3) EN LOSA INFERIOR DE CANAL DE PROTECCION- RABI

ENCOFRADO DE PARED LADO IZQUIERDO DE CANAL DE PROTECCION – RABI RELLENO Y COMPACTACION DE SOLADO DE CANAL DE PROTECCION – RABI

ARMADO DE ESTRUCTURA DE FIERRO DE PARED LADO IZQUIERDO DE CANAL DE PROTECCION – RABI

COLOCACIÓN DE CONCRETO F´C=100 KG/CM2 (8 M3) EN DOS PAÑOS SOLADOS DE CANAL DE PROTECCION – RABI

-SE REALIZO EL CONTROL DE ELABORACIÓN DE MEZCLA DE CONCRETO Y COLOCACIÓN DE CONCRETO

F´C=280 KG/CM2 (18 M3) EN LOSA INFERIOR DE CANAL DE PROTECCION- RABI, ASI COMO EL CONTROL DE

ENCOFRADO DE PARED LADO IZQUIERDO DE CANAL DE PROTECCION – RABI, TAMBIEN EL CONTROL DE

RELLENO Y COMPACTACION DE SOLADO DE CANAL DE PROTECCION – RABI, ASI MISMO EL CONTROL DE

ARMADO DE ESTRUCTURA DE FIERRO DE PARED LADO IZQUIERDO DE CANAL DE PROTECCION – RABI,

TAMBIEN EL CONTROL DE ELABORACIÓN DE MEZCLA DE CONCRETO Y COLOCACIÓN DE CONCRETO

F´C=100 KG/CM2 (8 M3) EN DOS PAÑOS SOLADOS DE CANAL DE PROTECCION – RABI, KM 201+519.23 A KM

201+835.66 L/D

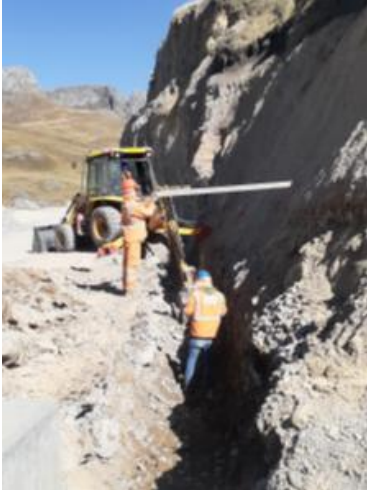
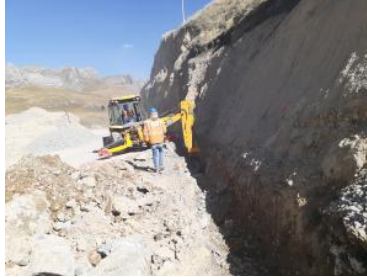
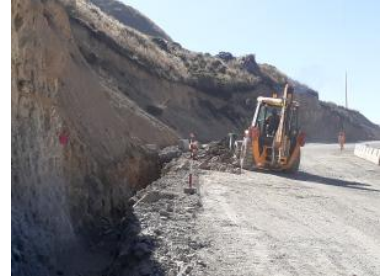
SUB DREN LONGITUDINAL
KM 189+400 A KM 189+420 LADO IZQUIERDO
EXCAVACION DE ZANJA ROCA SUELTA DE SUB DREN LONGITUDINAL

PERSONAL UTILIZADO:
01 CAPATAZ, 01 PEON, 01 VIGIA, 01 OPERADOR DE MAQUINARIA
MAQUINARIA Y EQUIPO UTILIZADO:
01 RETROEXCAVADORA, HERRAMIENTAS MANUALES

-SE REALIZO EL CONTROL DE EXCAVACION DE ZANJA ROCA SUELTA DE SUB DREN LONGITUDINAL, KM

189+400 A KM 189+420 L/I

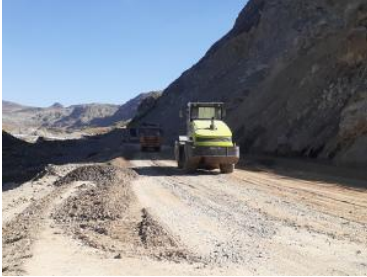
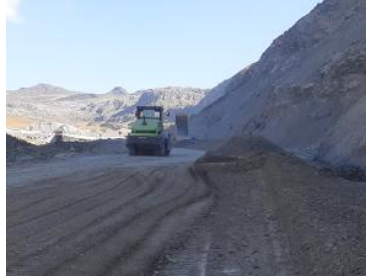
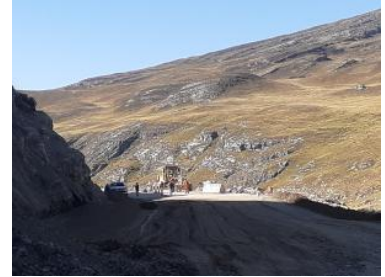
MOVIMIENTO DE TIERRA
PROGRESIVA: KM 188+440 A KM 188+550
COLOCACION, COMPACTACION Y EXPANSION DE MATERIAL SELECCIONADO

PERSONAL UTILIZADO:
01 CAPATAZ, 02 PEONES, 02 VIGIAS, 02 OPERADORES DE MAQUINARIA
MAQUINARIA Y EQUIPO UTILIZADO:
01 MOTONIVELADORA, HERRAMIENTAS MANUALES, 01 RODILLO COMPACTADOR DE 15 TN, 01 CAMION CISTERNA DE AGUA, 03 VOLQUETES

-SE REALIZO EL CONTROL DE MEJORAMIENTO DE SUELO DE PLATAFORMA DE VIA A NIVEL DE SUB

RASANTE: COLOCACION, COMPACTACION Y EXPANSION DE MATERIAL SELECCIONADO, KM 188+440 A KM

188+550

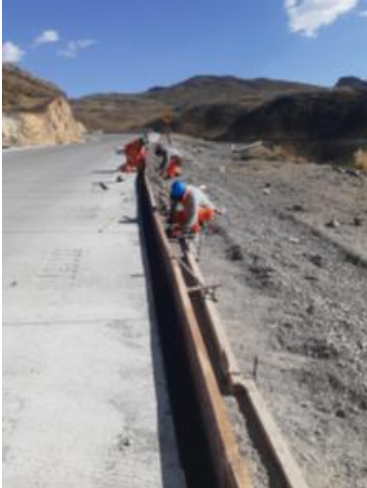
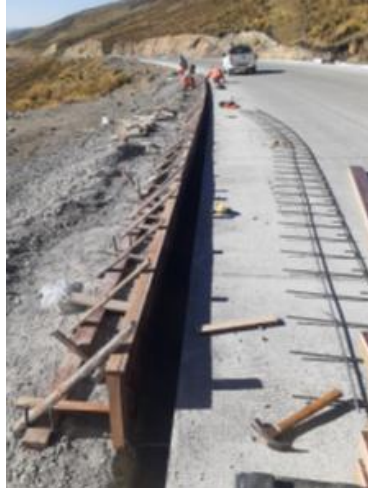
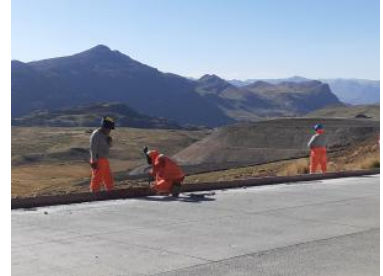
BORDILLO DE CONCRETO
PROGRESIVA: KM 183+045 A KM 183+075 LADO IZQUIERDO
ENCOFRADO DE BORDILLO DE CONCRETO

PERSONAL UTILIZADO:
01 OPERARIO, 01 OFICIAL, 01 PEON
MAQUINARIA Y EQUIPO UTILIZADO:
PANELES DE TRIPLAY FENÓLICO DE 18 MM ARMADO CON BASTIDORES DE MADERA PARA ENCOFRADO, LISTONES DE MADERA, HERRAMIENTAS MANUALES

-SE REALIZO EL CONTROL DE ENCOFRADO DE BORDILLO DE CONCRETO, KM 183+045 A KM 183+075 L/I
