BITACORA ELECTRÓNICA DE OBRA

Confirma Bitacora: Si	Nro Informe: 026 CON T68- 2023	Fecha Informe: 25 - 07 - 2023	Nombre De La Obra: Mejoramiento de la Carretera Santa María- Santa Teresa - Puente Hidroeléctrica Machu Picchu Carretera	Personal Encargado: NATALY SUSI CABALLON PAUCAR		
Foto Bitacora:	Foto Bitacora 2:	Foto Bitacora 3:	Foto Bitacora 4:	Foto Bitacora 5:	Foto Bitacora 6:

CONTRATO DE OBRA: N° 057-2021-MTC/ 20, del 07.06.2021
 EMPRESA CONTRATISTA: CONSORCIO CARRETERA CUSCO
 Obra: "MEJORAMIENTO DE LA CARRETERA SANTA MARÍA - SANTA TERESA - PUENTE HIDROELÉCTRICA MACHUPICCHU, ITEM B.- CONSTRUCCIÓN DE TÚNEL Y ACCESOS".
 Monto Del Contrato: S/ 166,167,111.89 INCLUYE IGV
 Nuevo Monto Contractual: S/ 169,403,678.35 INCLUYE IGV: este monto es incluido y deducido por los Adicionales y deductivos vinculantes aprobados según RD.
 Plazo de Ejecución Contractual: 900 dc
 Inicio del Plazo Contractual: 23 de junio del 2021
 Término del Plazo Contractual: 9 de diciembre del 2023
 Suspensión de Plazo: 123 dc
 Nuevo Termino del Plazo: 31 de mayo del 2024
 SUPERVISOR: CONSORCIO SUPERVISOR SANTA TERESA
 CONTRATO DE CONSULTORÍA DE OBRA N° 035 -2021-MTC/20.2, del 19.03.2021.
 Monto del Contrato

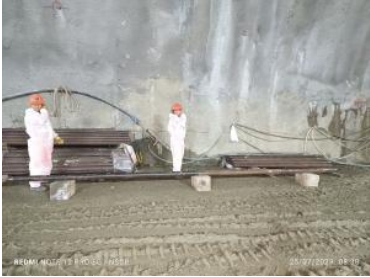
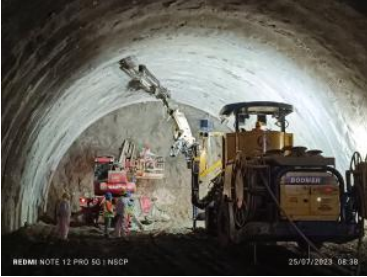
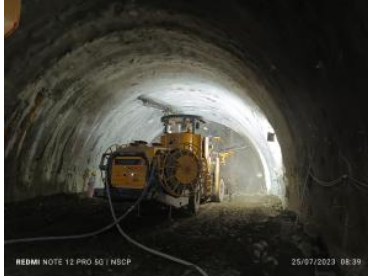
PROGRESIVA: KM7+925
INSTALACIÓN DE MICROPILOTES EN BÓVEDA

SE APRECIA LA INSTALACIÓN DE MICROPILOTES EN BÓVEDA DEL PORTAL DE SALIDA HACIA LA BAHÍA.
MO: 1 CAPATAZ, 2 OPERADORES, 1 OPERARIO, 4 OFICIALES, 1 TÉCNICO ELECTRICISTA, 1 MECÁNICO, 1 VIGÍA.
EM: 1 JUMBO, 1 TELEHANDLER, 38 UNIDADES DE MICROPILOTES, HERRAMIENTAS MANUALES.

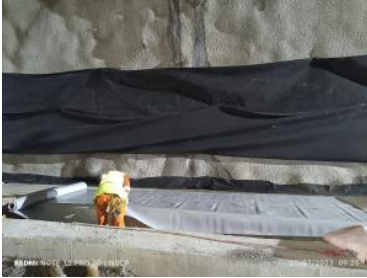
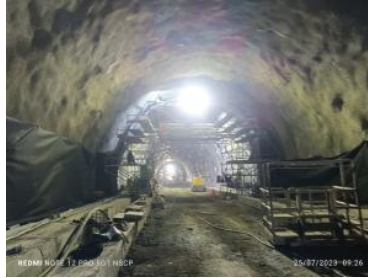
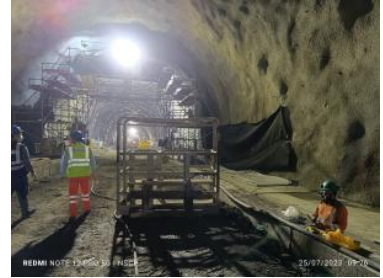
PROGRESIVA: KM6+998-KM7+030
INSTALACIÓN GEOTEXTIL, LAMINA DE IMPERMEABILIZACIÓN DE 2MM, TUBERÍA DE ø110MM.

SE APRECIA TENDIDO DEL GEOTEXTIL, RECUBIERTA POR LA LAMINA IMPERMEABILIZANTE DE 2MM Y LA INSTALACIÓN DE TUBERÍA; PARA LA EJECUCIÓN DE ESTAS ACTIVIDADES SE CUENTA CON LOS EQUIPOS Y MAQUINARIAS NECESARIAS Y UN ANDAMIO DESLIZANTE DE 5M. EL ANDAMIO DESLIZANTE (5M) SE ENCUENTRA UBICADO EN EL KM6+998. EL GEOTEXTIL SE AVANZO EN EL LADO AXIAL DERECHO HASTA EL KM7+030, MAS EL LADO AXIAL IZQUIERDO FALTA INSTALAR.

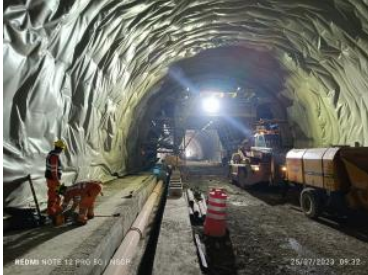
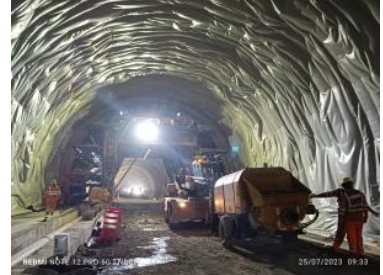
PROGRESIVA: KM6+875.71-KM6+887.61
DESENCOFRADO DE CONCRETO F'C=300KG/CM DE REVESTIMIENTO DEL TÚNEL (MÓDULO #55).

DESENCOFRADO DE CONCRETO F'C=300KG/CM3 PARA EL REVESTIMIENTO DEL TÚNEL DEL KM6+875.71-KM6+887.61 (SECCIÓN DEL ENCOFRADO DEL ANDAMIO DESLIZANTE DE 12M) PARA PROSEGUIR CON EL TRASLADO DEL ANDAMIO METÁLICO (PAVIMENTADORA DE CONCRETO).
MO: 1 PREVENCIÓNISTA, 1 CAPATAZ, 1 OPERADOR, 3 OFICIALES, 2 PEONES.
EM: 1 TELEHANDLER, 1 BOMBA DE CONCRETO, 1 ENCOFRADO METÁLICO (12 M), HERRAMIENTAS MANUALES.

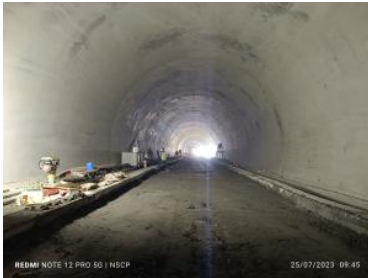
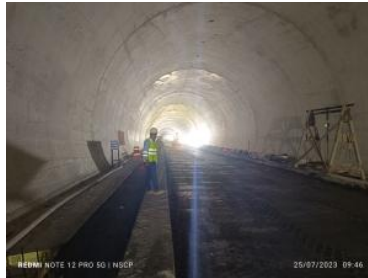
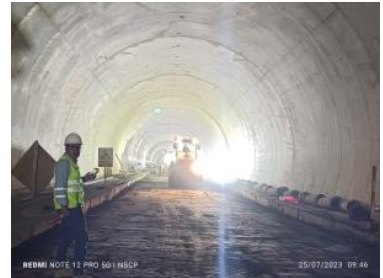
PROGRESIVA: KM6+240-KM6+820
CONFORMACIÓN A NIVEL SUBRASANTE PARA SUB BASE DEL PAVIMENTO.

LA CONFORMACIÓN A NIVEL SUBRASANTE SE REALIZA DEL KM6+820 HACIA EL KM6+240 (DE LA BAHÍA HACIA PORTAL DE ENTRADA).
MO: 1 INGENIERO DE OBRAS DE ARTE DEL CONTRATISTA, 1 CAPATAZ, 2 OPERADORES, 2 PERSONAL DE PISO.
EM: 1 MOTONIVELADORA, 1 RODILLO, HERRAMIENTAS MANUALES.

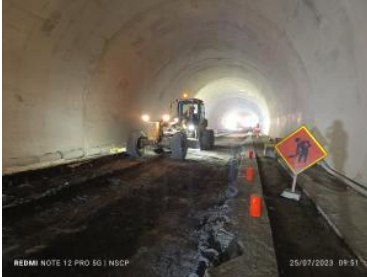
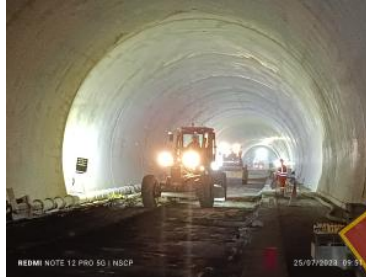
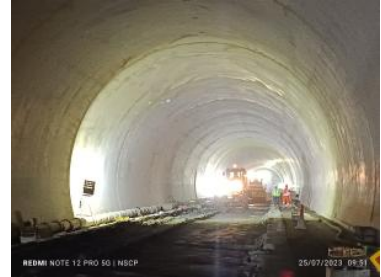
PROGRESIVA: KM6+240-KM6+820
CONFORMACIÓN A NIVEL SUBRASANTE PARA SUB BASE DEL PAVIMENTO.

LA CONFORMACIÓN A NIVEL SUBRASANTE SE REALIZA DEL KM6+820 HACIA EL KM6+240 (DE LA BAHÍA HACIA PORTAL DE ENTRADA).
MO: 1 INGENIERO DE OBRAS DE ARTE DEL CONTRATISTA, 1 CAPATAZ, 2 OPERADORES, 2 PERSONAL DE PISO.
EM: 1 MOTONIVELADORA, 1 RODILLO, HERRAMIENTAS MANUALES.

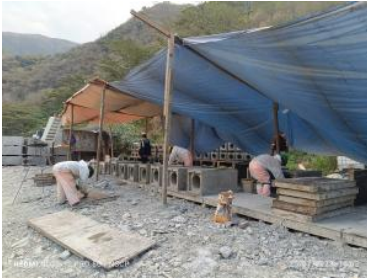
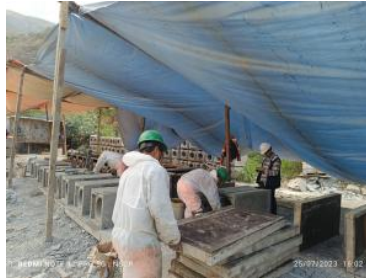
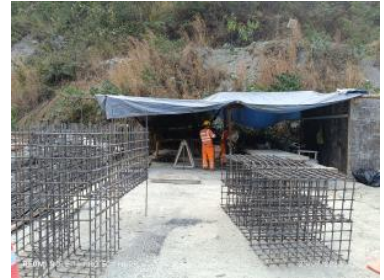
DISPOSICIÓN DE ACERO, ENCOFRADO, VACIADO DE MÓDULOS CAJAS CAZ PREFABRICADOS.

DISPOSICIÓN DE ACERO, ENCOFRADO, VACIADO (INSITU) DE CAJAS DE ARQUETAS DE REGISTRO DE AGUAS DE FILTRACIÓN Y CAJAS DE ARQUETAS SIFÓNICAS.

DISPOSICIÓN DE ACERO, ENCOFRADO Y VACIADO DE CONCRETO PARA CAJAS CAZ PREFABRICADOS (10 UNIDADES AL DÍA).

DISPOSICIÓN DE ACERO DE CAJAS DE ARQUETAS DE REGISTRO DE AGUAS DE FILTRACIÓN Y CAJAS DE ARQUETAS SIFÓNICAS.

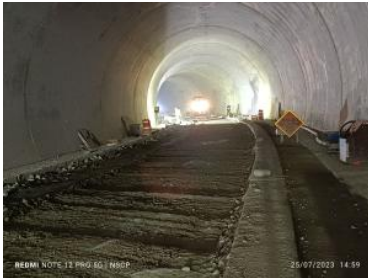
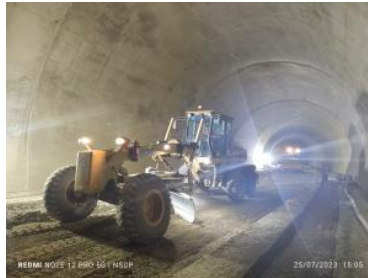
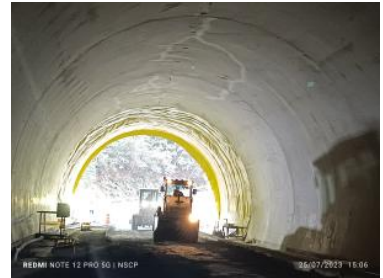
PROGRESIVA: KM6+240-KM6+820
CONFORMACIÓN A NIVEL SUBRASANTE PARA SUB BASE DEL PAVIMENTO.

HOY SE INICIA ESTA ACTIVIDAD DE LA CONFORMACIÓN A NIVEL SUBRASANTE DEL KM6+820 HACIA EL KM6+240 (DE LA BAHÍA HACIA PORTAL DE ENTRADA).

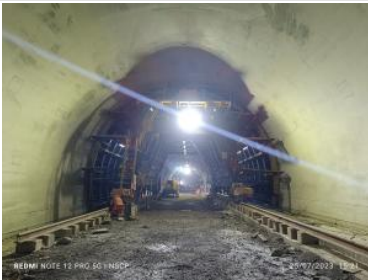
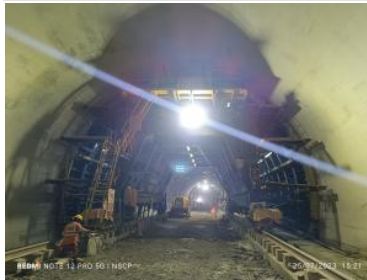
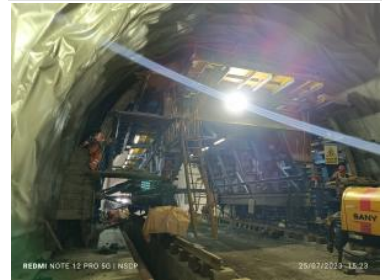
PROGRESIVA: KM6+887.61-KM6+899.48
 ENCOFRADO PARA CONCRETO F'C=300KG/CM PARA REVESTIMIENTO DEL TÚNEL.
 VACIADO DE CONCRETO F'C=300KG/CM PARA REVESTIMIENTO DEL TÚNEL.
 CONCRETO REVESTIMIENTO DEL MÓDULO #56

ENCOFRADO PARA EL CONCRETO REVESTIMIENTO F'C=300KG/CM3 DEL TÚNEL DEL KM6+887.61-KM6+899.48 (SECCIÓN DEL ENCOFRADO DEL ANDAMIO DESLIZANTE DE 12M-PAVIMENTADORA DE CONCRETO); YA TERMINADO EL ENCOFRADO Y PREVIO AUTORIZACIÓN RESPECTIVA DE LA SUPERVISIÓN SE PROCEDERÁ A VACIAR EL CONCRETO F'C=300KG/CM PARA REVESTIMIENTO. A HORAS DE LA TARDE SE APRECIA A LA SUPERVISIÓN VERIFICANDO LOS TRABAJOS EN TODA LA OBRA.

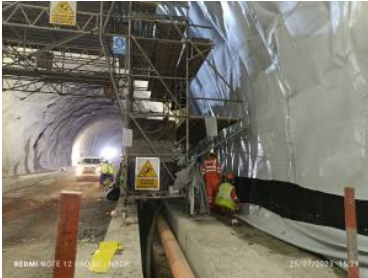
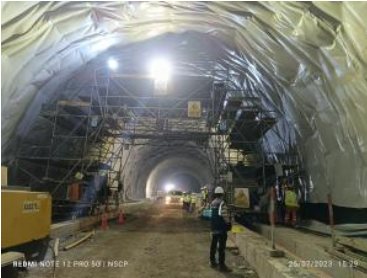
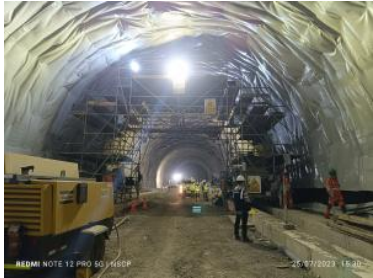
PROGRESIVA: KM6+998-KM7+030
INSTALACIÓN GEOTEXTIL, LAMINA DE IMPERMEABILIZACIÓN DE 2MM, TUBERÍA DE ø110MM.

SE APRECIA TENDIDO DEL GEOTEXTIL, RECUBIERTA POR LA LAMINA IMPERMEABILIZANTE DE 2MM Y LA INSTALACIÓN DE TUBERÍA; PARA LA EJECUCIÓN DE ESTAS ACTIVIDADES SE CUENTA CON LOS EQUIPOS Y MAQUINARIAS NECESARIAS Y UN ANDAMIO DESLIZANTE DE 5M. EL ANDAMIO DESLIZANTE (5M) SE ENCUENTRA UBICADO EN EL KM6+998. EL GEOTEXTIL SE AVANZO EN EL LADO AXIAL DERECHO HASTA EL KM7+030, MAS EL LADO AXIAL IZQUIERDO FALTA INSTALAR.

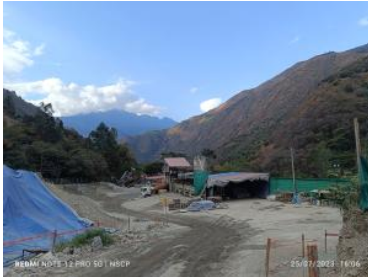
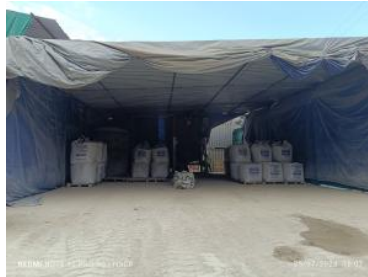
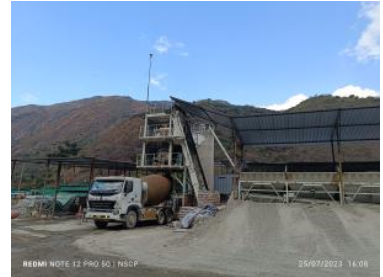
PROGRESIVA: KM4+980
 PLANTA DE CONCRETO
 PREPARACIÓN CONCRETO PARA VACIADO DE MÓDULOS CAJAS CAZ PREFABRICADOS.
 PREPARACIÓN DE CONCRETO F'C=300KG/CM3 PARA EL REVESTIMIENTO DEL TÚNEL.

SE PRODUCE CONCRETO PARA VACIAR CAJAS CAZ PREFABRICADOS (10 UNIDADES AL DÍA).
 PRODUCCIÓN DE CONCRETO F'C=300KG/CM3 PARA EL REVESTIMIENTO DEL TÚNEL, CON SU RESPECTIVO CONTROL DE CALIDAD,
 MO: 1 INGENIERO ASISTENTE DEL ESPECIALISTA DE INSTALACIONES TÚNEL, 1 TÉCNICO DE CONTROL DE CALIDAD, 1 LABORATORISTA, 2 AUXILIARES DE CONTROL DE CALIDAD, 2 OPERADORES.
 EM: 1 CARGADOR FRONTAL, 4 MIXER, PLANTA DE CONCRETO, 1 EQUIPO COMPLETO DE CONO DE ABRAMS, HERRAMIENTAS MANUALES.

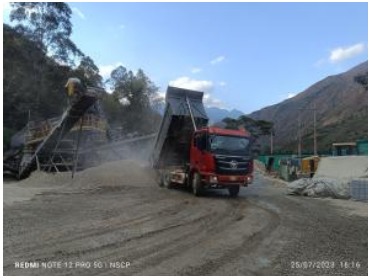
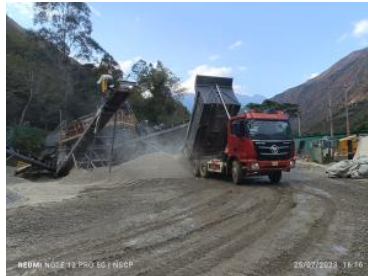
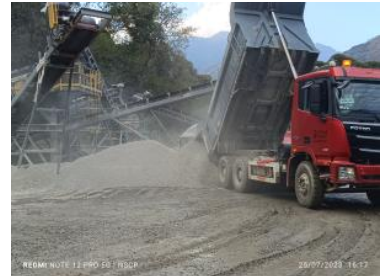
PROGRESIVA: KM 4+980
ACOPIO DE AGREGADO DE LA OBRA DE LA CARRETERA EN PLANTA DE CONCRETO

SE APRECIA EL TRASLADO Y ACOPIO DE MATERIALES DE AGREGADO DE LA OBRA DE LA CARRETERA HACIA LA PLANTA DE CONCRETO; ESTE ACOPIO ES TEMPORAL PORQUE SE USARA PARA PRODUCCIÓN DE CONCRETO, YA QUE EN APOYO A LA OBRA DE LA CARRETERA SE USA LA PLANTA DE CONCRETO, ES NECESARIO INDICAR QUE, SE ESTA PRIORIZANDO LA PRODUCCIÓN DEL CONCRETO PARA LA OBRA EL TÚNEL.

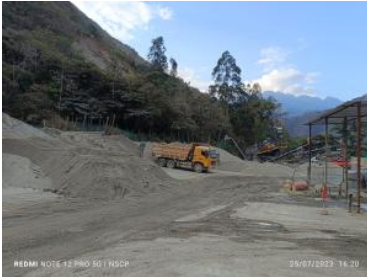
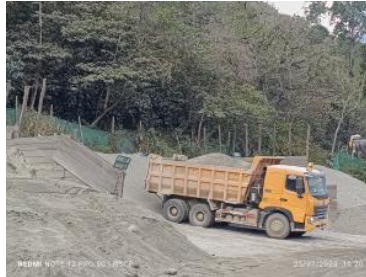
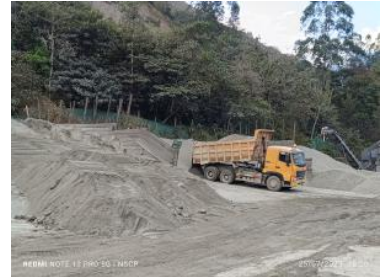
PROGRESIVA: KM4+980
ACOPIO DE AGREGADO EN PLANTA DE CONCRETO

SE REALIZA EL TRASLADO DE ACOPIO DE AGREGADO UBICADO AL LADO DERECHO DE LA CARRETERA, PARA SER ACOPIADO EN LA PLANTA DE CONCRETO.
MO: 3 OPERADORES, 1 CONTROLADOR, 1 VIGÍA.
EM: 1 CARGADOR FRONTAL, 3 VOLQUETES.

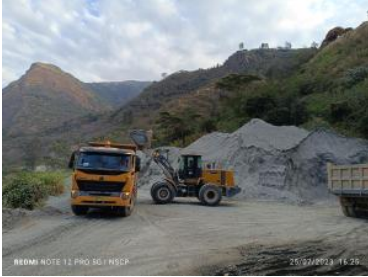
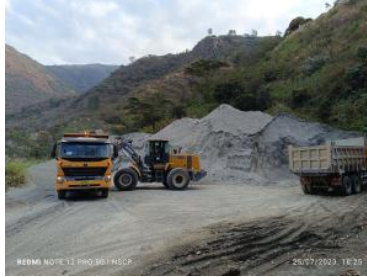
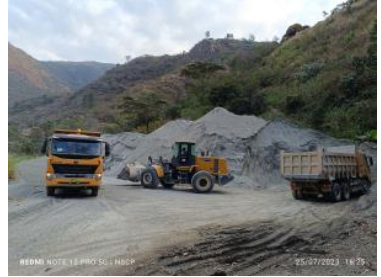
PROGRESIVA: KM4+980
TRASLADO DE ACOPIO DE AGREGADO UBICADO AL LADO DERECHO DE LA CARRETERA, HACIA LA PLANTA DE CONCRETO.
