BITACORA ELECTRÓNICA DE OBRA

Confirma Bitacora: Si	Nro Informe: 16	Fecha Informe: 27 - 07 - 2023	Nombre De La Obra: Culminacion de Obra del Proyecto "Mejoramiento de la Carretera Rodriguez de Mendoza-Empalme PE-5N (La Calzada), Tramo: Selva Alegre - Empalme PE-5N (La Calzada)	Personal Encargado: MOISES EDISON CALDERON BELTRAN
---------------------------------	---------------------------	---	---	--

Panel Fotográfico de la Bitacora de Obras

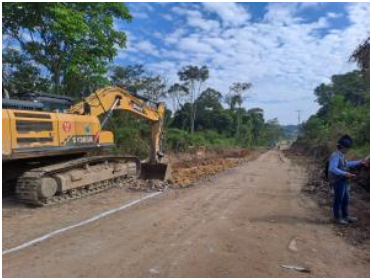
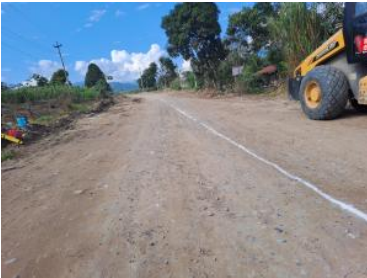
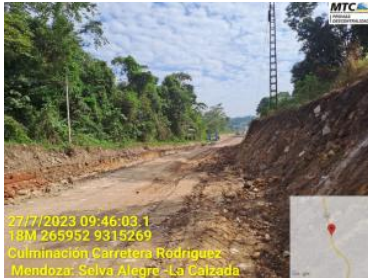
1

18+820 derecho

hoy se presenta una huelga a la contratista el cual dura hasta las 9:30

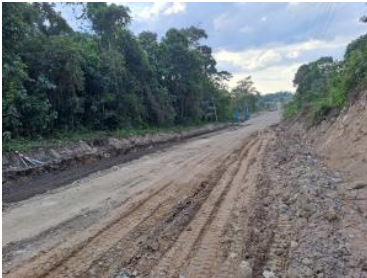
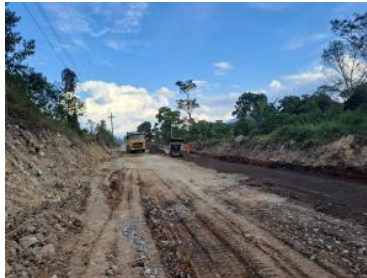
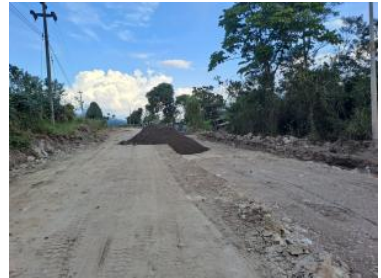
2

18+780 a 18+600

corte y colocación de piedra y hormigón

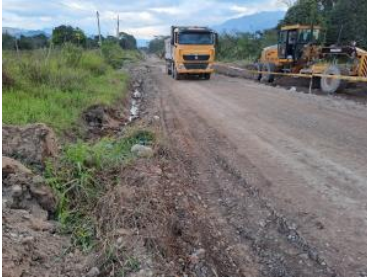
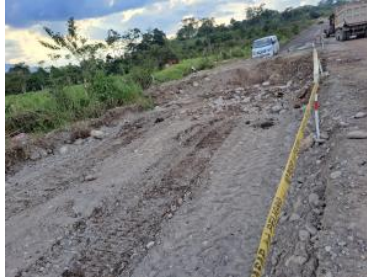
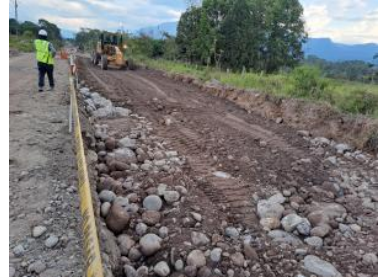
3

Moderado

1 mejoramiento de sub rasante

18+100 lado derecho; estabilización de la fundación se realizo la excavación en mejoramiento por motivo de falla por transito de maquinara pesada.

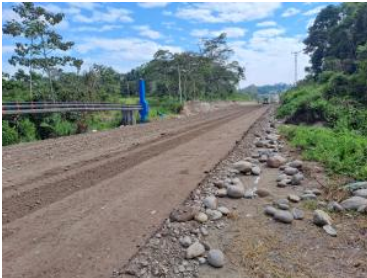
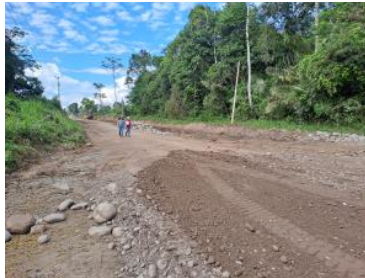
4

1 mejoramiento de sub rasante

recompactacion en la 18+640 (pase de agua) a 18+400

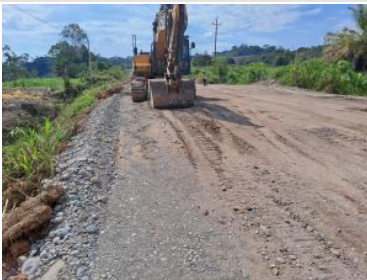
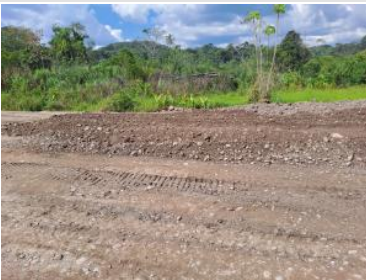
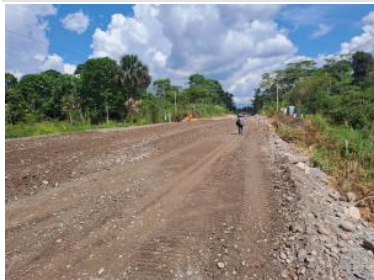
5

reparación en carpeta del mejoramiento

18+340 derecho: falla en carpeta de mejoramiento de otra parte continua tendido de mejoramiento izquierdo

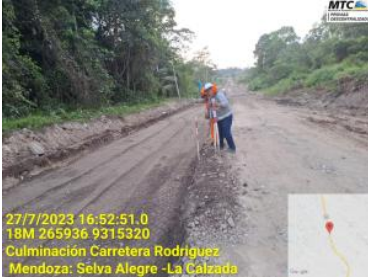
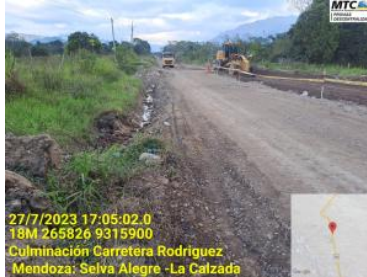
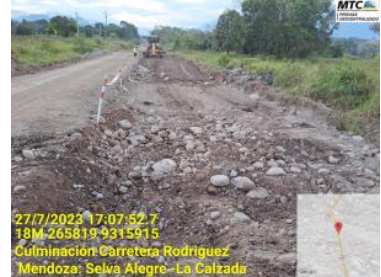
6

señalización de zona a desnivel

se procede a señalar las zonas con peligro para los diversos vehículos que transita en la vía en el presente día se tiene el tareo de las siguientes maquinaras; 02 motoniveladoras; 01 cargados frontal; 01 bocat; 03 rodillos lisos; 01 cisterna; 03 excavadoras ;01 retroexcavadora y 06 volquetes
