BITACORA ELECTRÓNICA DE OBRA

Confirma Bitacora:	Nro Informe:	Fecha Informe:	Nombre De La Obra:	Personal Encargado:
Si	4 5 - 2023	0 7 - 0 7 - 2023	Mejoramiento de la Carretera Oyón-Ambo, Tramo II: Dv. Cerro de Pasco-Dv. Chacayan	MANUEL GODOFREDO TREJO HUERTA

Panel Fotográfico de la Bitacora de Obras

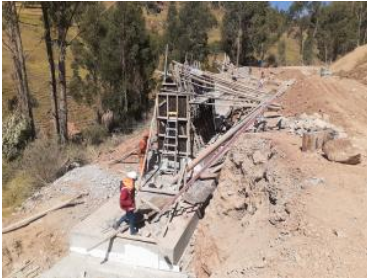
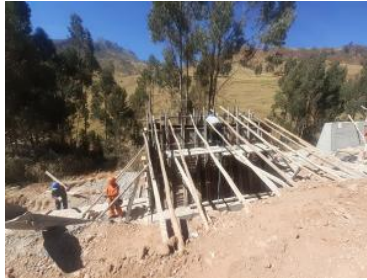
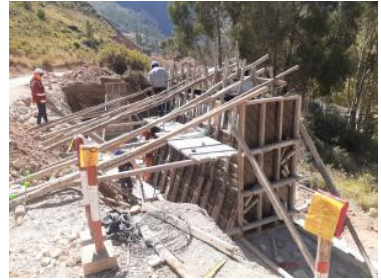
MURO DE CONCRETO CICLOPEO
PROGRESIVA: KM 206+385 A KM 206+445.17 LADO DERECHO
ENCOFRADO DE PANTALLA PAÑO 9 DE MURO DE CONCRETO CICLOPEO

PERSONAL UTILIZADO:
01 OPERARIO, 01 OFICIAL, 01 PEON
MAQUINARIA Y EQUIPO UTILIZADO:
PANELES DE TRIPLAY FENÓLICO DE 18 MM ARMADO CON BASTIDORES DE MADERA PARA ENCOFRADO, PANELES METALICOS PARA ENCOFRADO, LISTONES DE MADERA, HERRAMIENTAS MANUALES

-SE REALIZO EL CONTROL DE ENCOFRADO DE PANTALLA PAÑO 9 DE MURO DE CONCRETO CICLOPEO, KM 206+385 A KM 206+445.17 L/D

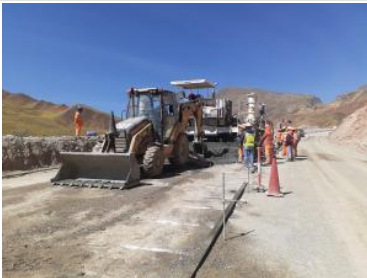
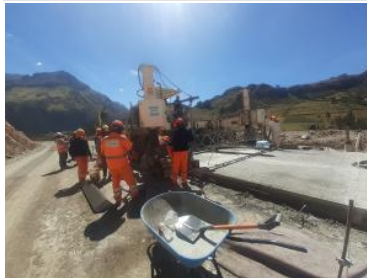
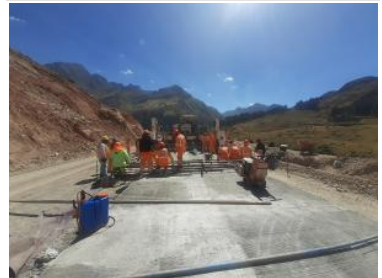
PAVIMENTACION PROGRESIVA: KM 203+620 A KM 203+730 L/D
COLOCACIÓN DE CONCRETO HIDRAULICO F´C=280 KG/CM2 (105 m3), e=0.25 M EN VIA LADO DERECHO

PERSONAL UTILIZADO:
01 CAPATAZ, 08 OPERARIOS, 08 OFICIALES, 06 PEONES, 01 OPERADOR DE MAQUINARIA
MAQUINARIA Y EQUIPO UTILIZADO:
HERRAMIENTAS MANUALES, TABICA PERIMETRAL DE METAL, 05 VOLQUETES, 01 VIBRADOR DE CONCRETO, 01 PAVIMENTADORA DE CONCRETO, 01 CEPILLO TEXTURIZADOR, REGLA DE ALUMINIO

-SE REALIZO EL CONTROL DE PAVIMENTACION: ELABORACIÓN DE MEZCLA DE CONCRETO Y COLOCACIÓN DE CONCRETO HIDRAULICO F´C=280 KG/CM2 (105 m3), e=0.25 M EN VIA LADO DERECHO, KM 203+620 A KM 203+730 L/D

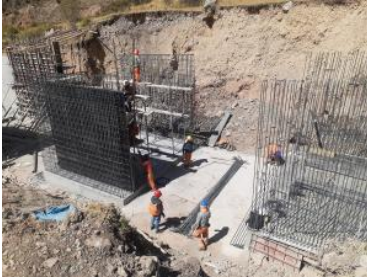
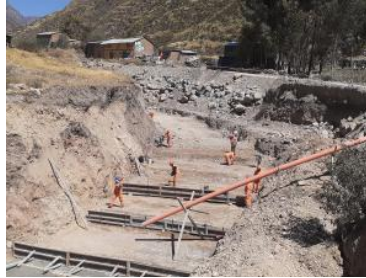
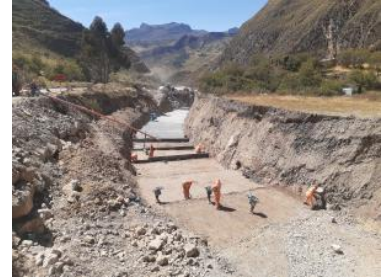
CANAL DE PROTECCION – RABI

PROGRESIVA: KM 201+519.23 A KM 201+835.66 LADO DERECHO

ENCOFRADO DE PARED LADO IZQUIERDO DE CANAL DE PROTECCION- RABI

ARMADO DE ESTRUCTURA DE FIERRO DE PARED LADO IZQUIERDO DE CANAL DE PROTECCION – RABI

RELLENO Y COMPACTACION DE SOLADO DE CANAL DE PROTECCION – RABI

ARMADO DE ESTRUCTURA DE FIERRO DE LOSA INFERIOR DE CANAL DE PROTECCION – RABI

PANELES DE TRIPLAY FENÓLICO DE 18 MM ARMADO CON BASTIDORES DE MADERA PARA ENCOFRADO, PANELES METALICOS PARA ENCOFRADO, LISTONES DE MADERA, HERRAMIENTAS MANUALES, ARNES DE SEGURIDAD Y LINEA DE VIDA, ANDAMIO METALICO, 03 APISONADORES TIPO CANGURO

-SE REALIZO EL CONTROL DE ENCOFRADO DE PARED LADO IZQUIERDO DE CANAL DE PROTECCION- RABI, ASI COMO EL CONTROL DE ARMADO DE ESTRUCTURA DE FIERRO DE PARED LADO IZQUIERDO DE CANAL DE PROTECCION – RABI, TAMBIEN EL CONTROL DE RELLENO Y COMPACTACION DE SOLADO DE CANAL DE PROTECCION – RABI, ASI MISMO EL CONTROL DE ARMADO DE ESTRUCTURA DE FIERRO DE LOSA INFERIOR DE CANAL DE PROTECCION – RABI, KM 201+519.23 A KM 201+835.66 L/D

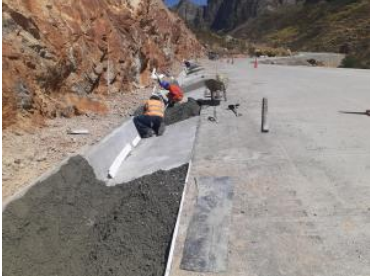
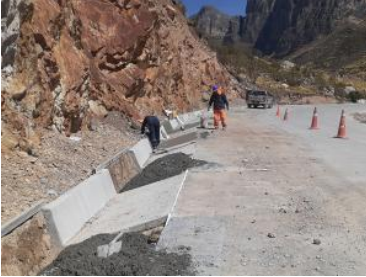
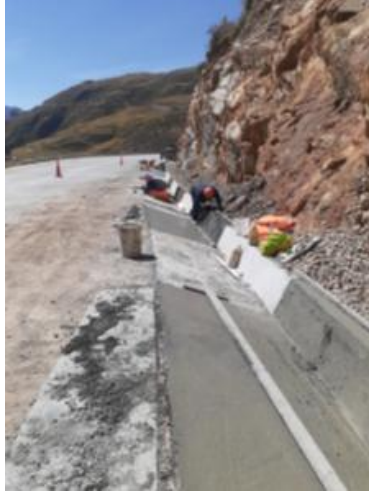
CUNETETA TIPO I
PROGRESIVA: KM 199+730 A KM 199+770 LADO DERECHO
COLOCACIÓN DE CONCRETO F´C=175 KG/CM2 (4 M3) EN 6 PAÑOS INTERCALADOS DE CUNETETA TIPO I

PERSONAL UTILIZADO:
02 OPERARIOS, 02 OFICIALES
MAQUINARIA Y EQUIPO UTILIZADO:
HERRAMIENTAS MANUALES, TECNOPOR, 01 CAMION CONCRETERO MIXER, REGLA DE ALUMINIO

-SE REALIZO EL CONTROL DE ELABORACIÓN DE MEZCLA DE CONCRETO Y COLOCACIÓN DE CONCRETO F´C=175 KG/CM2 (4 M3) EN 6 PAÑOS INTERCALADOS DE CUNETAS TIPO I, KM 199+730 A KM 199+770 L/D

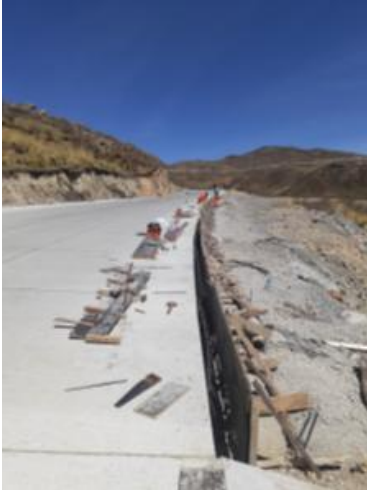
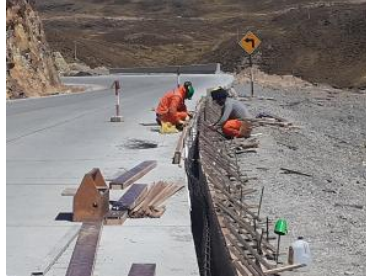
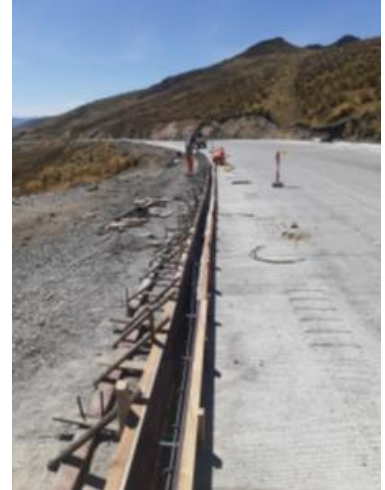
BORDILLO DE CONCRETO
PROGRESIVA: KM 183+045 A KM 183+085 LADO IZQUIERDO
ENCOFRADO DE BORDILLO DE CONCRETO

PERSONAL UTILIZADO:
01 OPERARIO, 01 OFICIAL
MAQUINARIA Y EQUIPO UTILIZADO:
PANELES DE TRIPLAY FENÓLICO DE 18 MM ARMADO CON BASTIDORES DE MADERA PARA
ENCOFRADO, LISTONES DE MADERA, HERRAMIENTAS MANUALES

-SE REALIZO EL CONTROL DE ENCOFRADO DE BORDILLO DE CONCRETO, KM 183+045 A KM 183+085 L/I

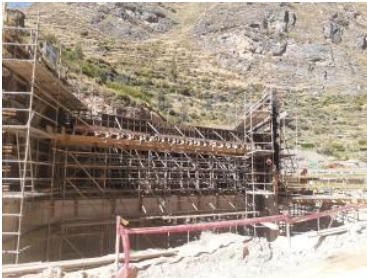
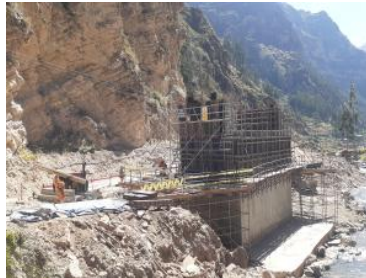
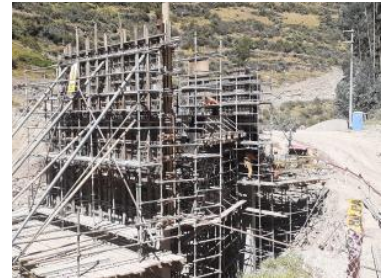
PUENTE TAMBOCHACA
PROGRESIVA: KM 210+025 LADO DERECHO
ENCOFRADO DE ESTRIBO LADO IZQUIERDO (SEGUNDO CUERPO) DE PUENTE TAMBOCHACA
ARMADO DE ESTRUCTURA DE FIERRO DE ESTRIBO LADO IZQUIERDO (SEGUNDO CUERPO) DE
PUENTE TAMBOCHACA

PANELES DE TRIPLAY FENÓLICO DE 18 MM ARMADO CON BASTIDORES DE MADERA PARA
ENCOFRADO, PANELES METALICOS PARA ENCOFRADO, LISTONES DE MADERA,
HERRAMIENTAS MANUALES, ARNES DE SEGURIDAD Y LINEA DE VIDA, ANDAMIO METALICO

-SE REALIZO EL CONTROL DE ENCOFRADO DE ESTRIBO LADO IZQUIERDO (SEGUNDO CUERPO) DE PUENTE TAMBOCHAÇA, KM 210+025 L/D
