BITACORA ELECTRÓNICA DE OBRA

Confirma Bitacora: Si	Nro Informe: N ^o 137-2023-MTC/20.9/MJQY	Fecha Informe: 27-07-2023	Nombre De La Obra: Corredor Vial: Huánuco - La Unión-Huallanca, Dv. Antamina/Emp. PE-3N (Tingo Chico) - Nuevas Flores - Llata - Antamina, Tramo II	Personal Encargado: MICHAEL JESUS QUISPE YAURI.
---------------------------------	--	-------------------------------------	--	---

OBRA: MEJORAMIENTO, CONSERVACIÓN POR NIVELES DE SERVICIO Y OPERACIÓN DEL CORREDOR VIAL: HUANUCO – LA UNIÓN – HUALLANCA – DV. ANTAMINA/ EMP. PE-3N (TINGO CHICO) – NUEVAS FLORES – LLATA – ANTAMINA, TRAMO II.

PANEL FOTOGRAFICO

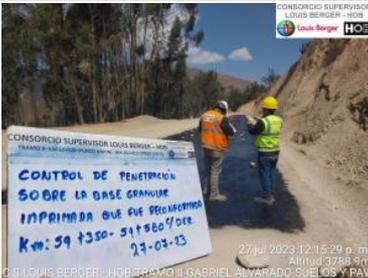
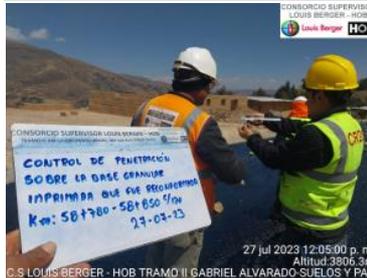
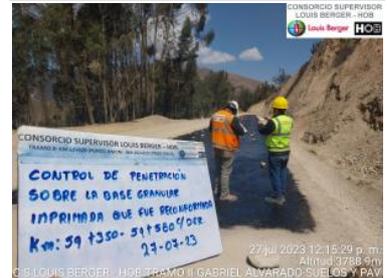
PROGRESIVA: KM 59+350, KM 58+780, KM 59+580

IMPRIMACIÓN ASFALTICO

LIMPIEZA DE PLATAFORMA DE BASE GRANULAR RECONFORMADA PARA IMPRIMACIÓN ASFÁLTICA CON MC-30

IMPRIMACIÓN ASFÁLTICA. CONSISTE EN LA APLICACIÓN DE UN LIGANTE, COMPUESTO POR MC-30, SOBRE LA BASE GRANULAR PREVIAMENTE TRATADA MEDIANTE LA NIVELACIÓN, COMPACTACIÓN, SECADO Y AUSENCIA DE PARTÍCULAS SOBRE LA SUPERFICIE.

CONTROL DE LAS UNIFORMIDAD DE LA SUPERFICIE EN EL TRAMO LIBERADO

COLICACIÓN DEL ASFALTO LIQUIDO MC-30 SOBRE LA BASE GRANULAR (IMPRIMACIÓN)

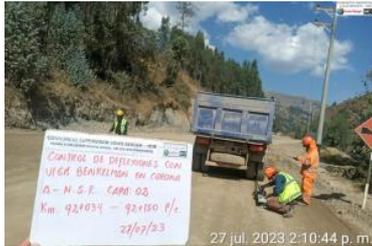
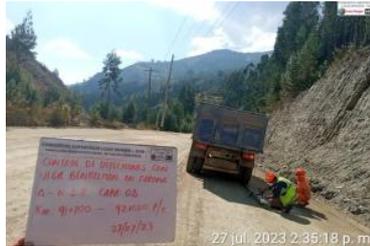
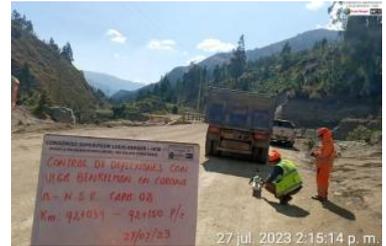
PROGRESIVA: KM 92+034, KM 92+020, KM 92+150

VIGA BENKELMAN

CONTROL DE DEFLEXIONES CON LA VIGA BENKELMAN EN PLATAFORMA A NIVEL DE BASE GRANULAR RECONFORMADA

SE REALIZA EL ENSAYO DE DEFLECTOMETRIA (CAMIÓN VIGA BENKELMAN) EN LA SUB RASANTE Y BASE GRANULAR

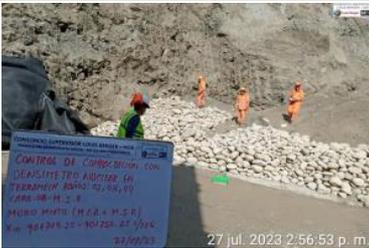
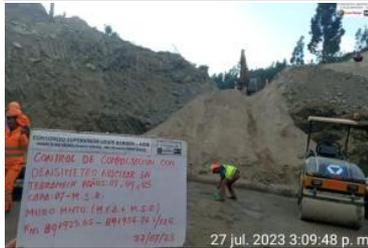
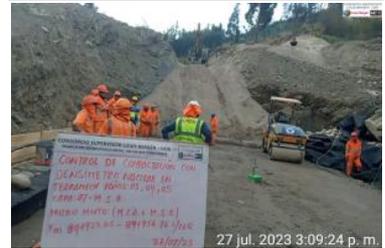
PROGRESIVA: KM 90+709, KM 89+923

ENSAYO DE DENSIDAD DE CAMPO – CONO DE ARENA

MEJORAMIENTO DEL SUELO A NIVEL DE SUB RASANTE

ENSAYO DE DENSIDAD Y PESO ESPECÍFICO DEL SUELO CON EL MÉTODO DE CONO Y ARENA

SE REALIZA EL ENSAYO DE DENSIDAD DE CAMPO (CONO DE ARENA) EN EL RELLENO ESTRUCTURAL DEL MURO

CONTROL DE COMPACTACIÓN CON CONO DE ARENA PARA EL MURO MIXTO MCA+MSR

EL ENSAYO PERMITE CALCULAR IN SITU EL VALOR DE LA DENSIDAD NATURAL DE LOS SUELOS, ESPECIALMENTE EN SUELOS SIN COHESIÓN, ARENAS Y GRAVAS

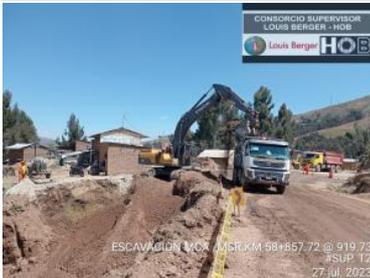
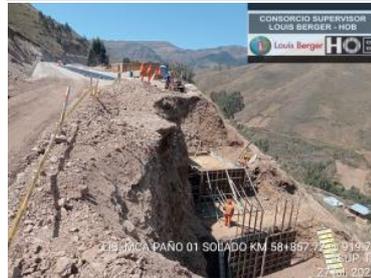
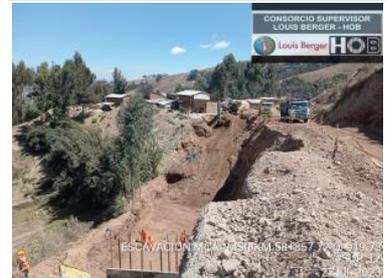
PROGRESIVA: KM 58+857, KM 58+919, KM 58+850

CONSTRUCCIÓN MURO MIXTO MSR/MCA

TRABAJOS DE ENCOFRADO EN ZAPATAS DEL MSR/MCA

TRABAJOS DE ARMADO Y RELLENO GAVIONES EN MSR/MCA

COLOCACIÓN DE CONCRETO FC 100 KG/CM2 EN ZAPATAS DEL MCA/MSR

COLOCACIÓN DE VACIADO DE CONCRETO F'C 100 KG/CM2 EN SOLADOS DEL MSR/MCA

COLOCACIÓN DE CONCRETO FC 210 KG/CM2 EN ZAPATAS DEL MCA/MSR

CONSTRUCCIÓN DEL MURO SUELO REFORZADO/MURO DE CONCRETO ARMADO

TRABAJOS DE DISTRIBUCIÓN Y ARMADO DEL ACERO DE REFUERZO FY 4200 KG/CM2 EN ZAPATAS DEL MURO SUELO REFORZADO Y MURO DE CONCRETO ARMADO (MSR/MCA)

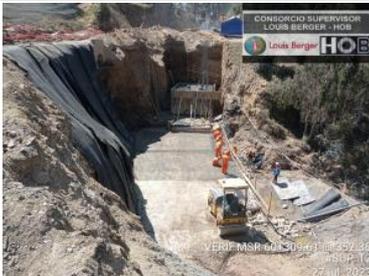
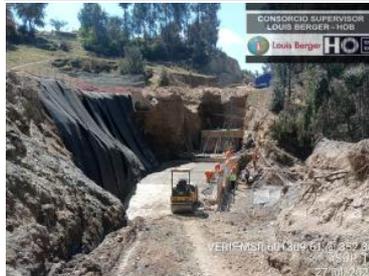
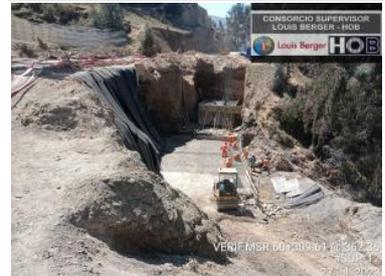
PROGRESIVA: KM 60+309, KM 60+352

CONSTRUCCIÓN MURO MIXTO MSR/MCA

TRABAJOS DE ENCOFRADO EN ZAPATAS DEL MSR/MCA

TRABAJOS DE ARMADO Y RELLENO GAVIONES EN MSR/MCA

COLOCACIÓN DE CONCRETO FC 100 KG/CM2 EN ZAPATAS DEL MCA/MSR

COLOCACIÓN DE VACIADO DE CONCRETO F'C 100 KG/CM2 EN SOLADOS DEL MSR/MCA

COLOCACIÓN DE CONCRETO FC 210 KG/CM2 EN ZAPATAS DEL MCA/MSR

CONSTRUCCIÓN DEL MURO SUELO REFORZADO/MURO DE CONCRETO ARMADO

TRABAJOS DE DISTRIBUCIÓN Y ARMADO DEL ACERO DE REFUERZO FY 4200 KG/CM2 EN ZAPATAS DEL MURO SUELO REFORZADO Y MURO DE CONCRETO ARMADO (MSR/MCA)

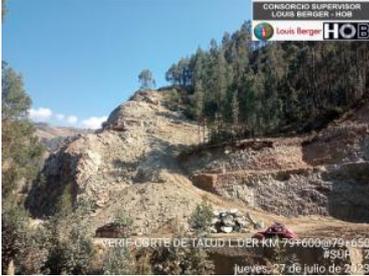
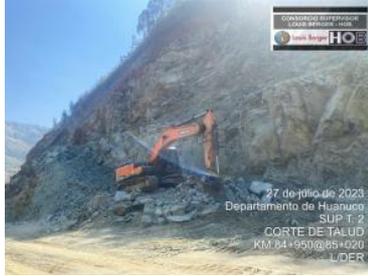
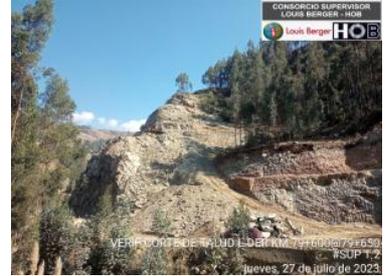
PROGRESIVA: KM 79+600, KM 84+950, KM 79+650

CORTE DE TALUD

200. MOVIMIENTO DE TIERRAS

201. B DESBROCE Y LIMPIEZA EN ZONAS NO BOSCOSAS

202.A EXCAVACIÓN EN ROCA FIJA

202.B EXCAVACIÓN EN ROCA SUELTA

202.C EXCAVACIÓN EN MATERIAL SUELTO

203.A REMOCIÓN DE DERRUMBES
