BITACORA ELECTRÓNICA DE OBRA

Confirma Bitacora: Si	Nro Informe: 17	Fecha Informe: 31 - 07 - 2023	Nombre De La Obra: Culminacion de Obra del Proyecto "Mejoramiento de la Carretera Rodriguez de Mendoza-Empalme PE-5N (La Calzada), Tramo: Selva Alegre - Empalme PE-5N (La Calzada)	Personal Encargado: MOISES EDISON CALDERON BELTRAN
---------------------------------	---------------------------	---	---	--

Panel Fotográfico de la Bitacora de Obras

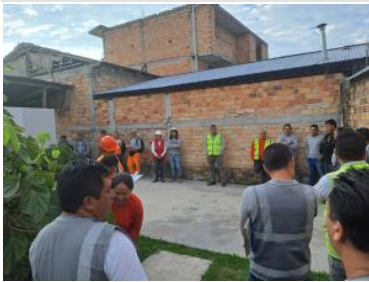
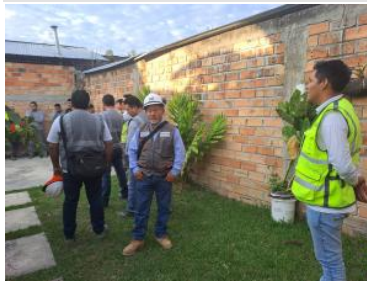
1

inicio de actividades
visita a la reunión de seguridad en su charla

se realiza la reunió se da en el patio interior de las instalaciones de la contratista

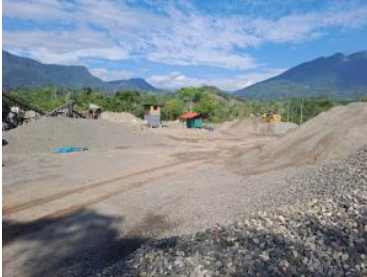
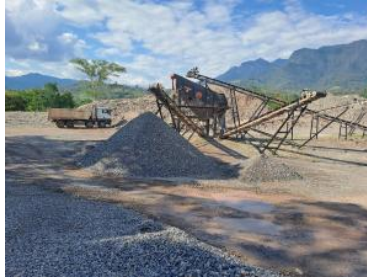
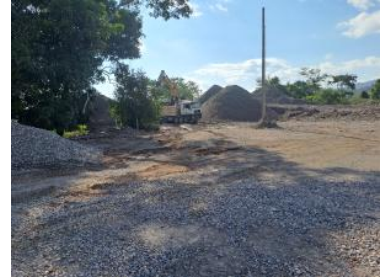
3

procesamiento de material pétreo: piedra chancada de 1"
falta la verificación granulometría del material obtenido

VISITA a chancadora; producción de material 1" en el periodo de feriado
la instalación no se encuentra operando.

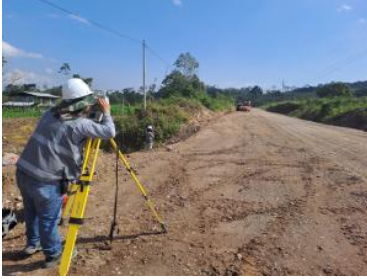
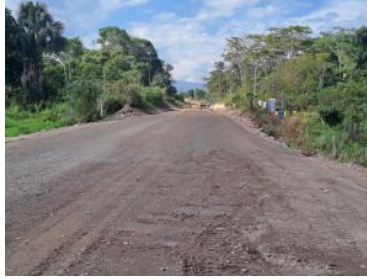
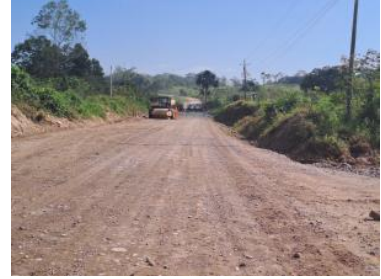
4

verificación de equipo de topografía y maquinarias
el levantamiento de datos topográficos se realiza de manera conjunta con la supervisión

18+320 se verifica la colocación del mejoramiento de la sub rasante
Se observa que los taludes izq y derecha no están en 1:1 y se informa a la supervisión de la misma

si bien se tiene progresos en la estabilización de la sub rasante mejorada los cortes en los taludes derecha e izquierda se encuentran por verificar el cumplimiento de taludes, los cuales dará explicación la supervisión de su falta de uniformidad, en la presente zona se recomienda la ejecución de las respectivas obras de arte para evacuar las filtraciones de agua existentes. así también se requiere limpieza de las alcantarillas cercanas a la zona de trabajo.

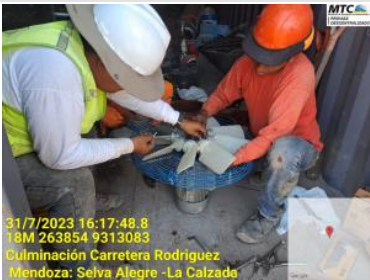
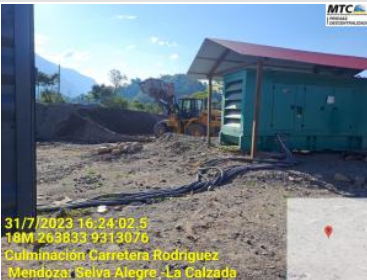
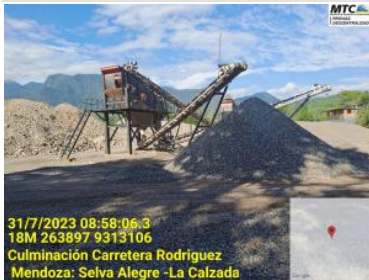
5

visita a la chancadora en el km 23+300

se encuentra en los últimos reajustes para dejar operativo la planta de chancado de materiales.

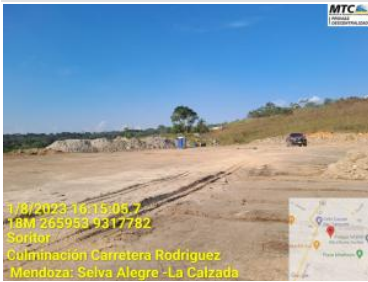
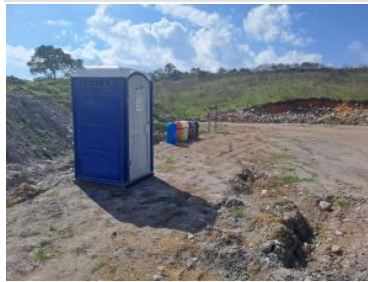
6

cuidado del medio ambiente

visita al botadero autorizado, labor de explanación y del material sobrante de las eliminaciones del corte.

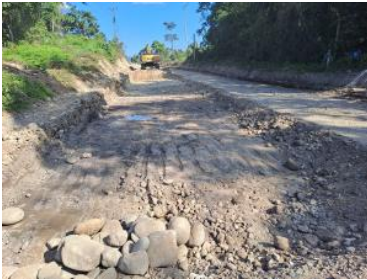
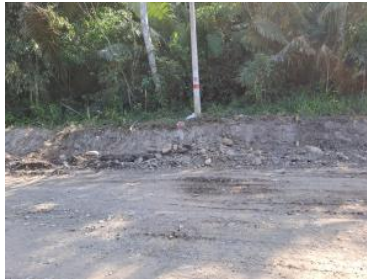
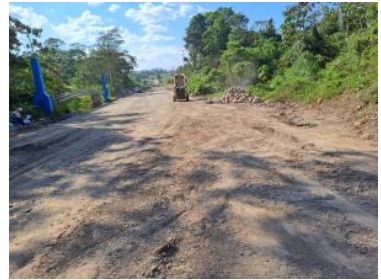
7

Moderado

corte de sub rasante de 18+660 a 18+690 lado izquierdo

corte y eliminación de sub rasante , se encontró zona con nivel freatico a 0.70

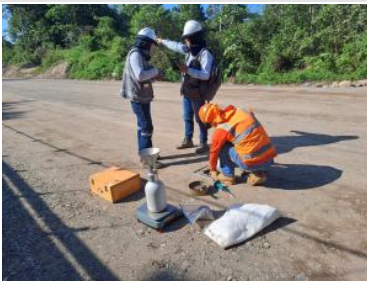
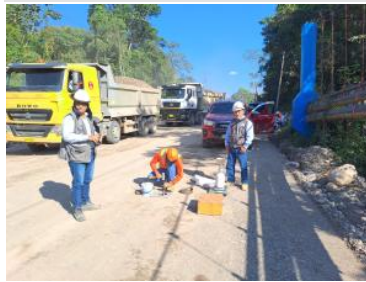
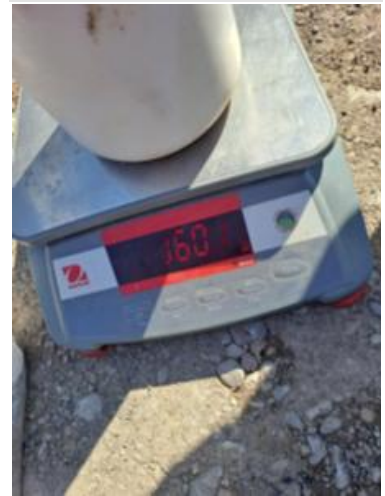
8

control de calidad en 18+630 d

control rutinario de densidad a h=0.50 m del relleno
los resultados son de información interna de la contratista
