BITACORA ELECTRÓNICA DE OBRA

OBRA: MEJORAMIENTO, CONSERVACIÓN POR NIVELES DE SERVICIO Y OPERACIÓN DEL CORREDOR VIAL: HUANUCO – LA UNIÓN – HUALLANCA – DV. ANTAMINA/ EMP. PE-3N (TINGO CHICO) – NUEVAS FLORES – LLATA – ANTAMINA, TRAMO II.

(PUNTO UNIÓN) INICIO DE LA OBRA KM 52+920 A (TINGO CHICO) FIN DEL TRAMO II KM 102+819 LONG: 49.899 KM

Panel Fotográfico de la Bitacora de Obras

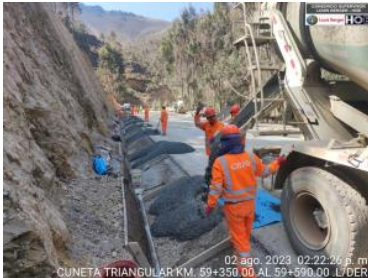
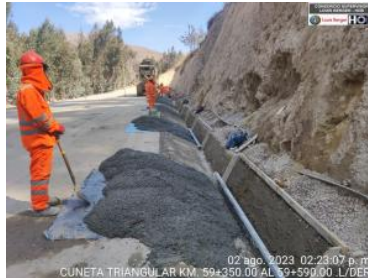
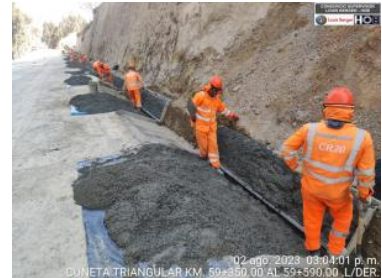
PROGRESIVA: KM 59+350, KM 59+500, KM 59+590

CUNETAS TRIANGULARES

VACIADO DE CONCRETO FC 175 KG/CM2 EN PAÑOS INTERMEDIOS DE CUNETA TRIANGULAR

EXCAVACIÓN DE ZANJA DEL TERRENO NATURAL CON MAQUINARIA RETROEXCAVADORA

LAS CUNETAS SON ZANJAS LONGITUDINALES UBICADA A UN LADO DE LA CARRETERA O, EN SU DEFECTO, A UN SOLO LADO, REVESTIDAS, CON EL OBJETO DE CAPTAR, CONDUCIR, Y EVACUAR EN FORMÁ ADECUADA LOS FLUJOS DE AGUA SUPERFICIAL

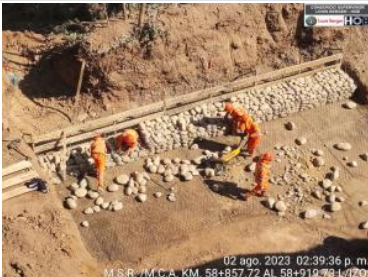
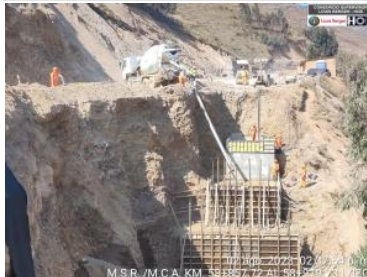
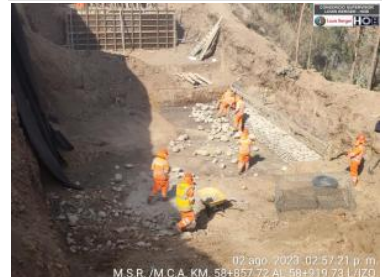
PROGRESIVA: KM 58+857, KM 58+919

CONSTRUCCIÓN MURO MIXTO MSR/MCA

TRABAJOS DE ENCOFRADO EN ZAPATAS DEL MSR/MCA

TRABAJOS DE ARMADO Y RELLENO GAVIONES EN MSR/MCA

COLOCACIÓN DE CONCRETO FC 100 KG/CM2 EN ZAPATAS DEL MCA/MSR

COLOCACIÓN DE CONCRETO FC 210 KG/CM2 EN ZAPATAS DEL MCA/MSR

TRABAJOS DE DISTRIBUCIÓN Y ARMADO DEL ACERO DE REFUERZO FY 4200 KG/CM2 EN ZAPATAS DEL MURO SUELO REFORZADO Y MURO DE CONCRETO ARMADO (MSR/MCA)

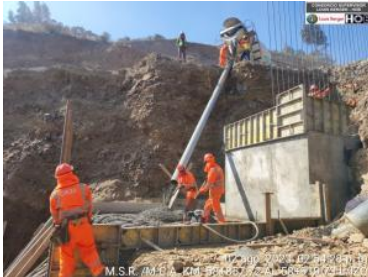
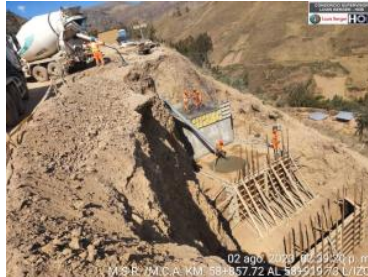
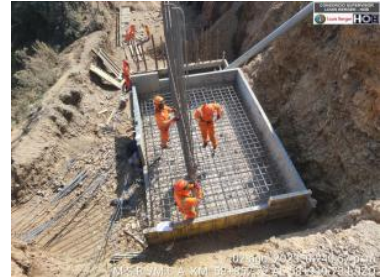
PROGRESIVA: KM 57+857, KM 58+919

CONSTRUCCIÓN MURO MIXTO MSR/MCA

TRABAJOS DE ENCOFRADO EN ZAPATAS DEL MSR/MCA

TRABAJOS DE ARMADO Y RELLENO GAVIONES EN MSR/MCA

COLOCACIÓN DE CONCRETO FC 100 KG/CM2 EN ZAPATAS DEL MCA/MSR

COLOCACIÓN DE CONCRETO FC 210 KG/CM2 EN ZAPATAS DEL MCA/MSR

TRABAJOS DE DISTRIBUCIÓN Y ARMADO DEL ACERO DE REFUERZO FY 4200 KG/CM2 EN ZAPATAS DEL MURO SUELO REFORZADO Y MURO DE CONCRETO ARMADO (MSR/MCA)

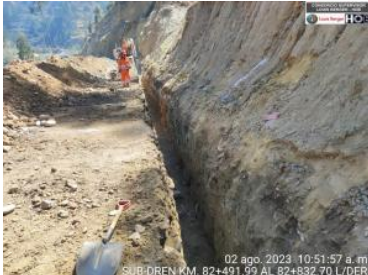
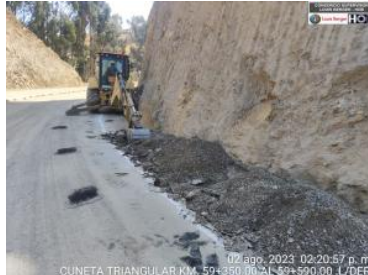
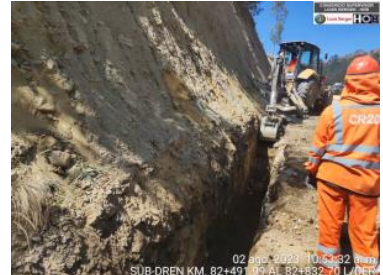
PROGRESIVA: KM 82+491, KM 82+832, KM 59+350, KM 59+590

MEJORAMIENTO DE SUELOS

CONSTRUCCIÓN DE SUB DREN

TRABAJOS DE EXCAVACIÓN DEL SUB-DREN

TRABAJOS DE COLOCACIÓN DE GEOTEXTIL PARA SISTEMA DE SUBDRENAJE

VACIADO DE COLOCACIÓN DE CAMA DE ARENA, TUBERÍA HDPE, GEOTEXTIL NO TEJIDO CLASE 2 Y MATERIAL DE FILTRO EL SUB DREN

LOS SUBDRENES CONSISTEN EN UNA RED COLECTORA DE TUBERÍAS PERFORADAS O RANURADAS, ALOJADAS EN ZANJAS PARA PERMITIR RECOLECTAR EL AGUA SUBTERRÁNEA, CON OBJETO DE CONTROLARLA Y RETIRARLA, MINIMIZANDO SU EFECTO NEGATIVO EN LAS CAPAS ESTRUCTURALES DEL PAVIMENTO

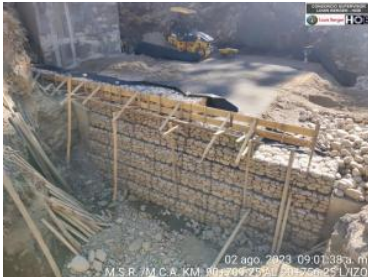
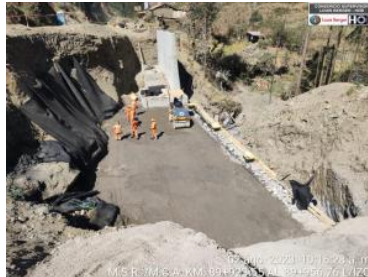
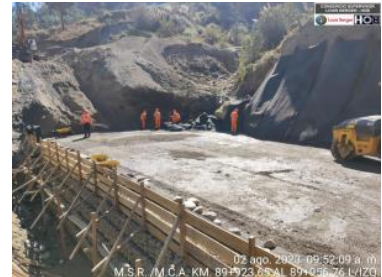
PROGRESIVA: KM 90+709, KM 89+923, KM 89+956

CONSTRUCCIÓN MURO MIXTO MSR/MCA

TRABAJOS DE ENCOFRADO EN ZAPATAS DEL MSR/MCA

TRABAJOS DE ARMADO Y RELLENO GAVIONES EN MSR/MCA

COLOCACIÓN DE CONCRETO FC 210 KG/CM2 EN ZAPATAS DEL MCA/MSR

RELLENO Y COMPACTADO POR CAPAS MURO SUELO REFORZADO/MURO DE CONCRETO ARMADO

TRABAJOS DE DISTRIBUCIÓN Y ARMADO DEL ACERO DE REFUERZO FY 4200 KG/CM2 EN ZAPATAS DEL MURO SUELO REFORZADO Y MURO DE CONCRETO ARMADO (MSR/MCA)

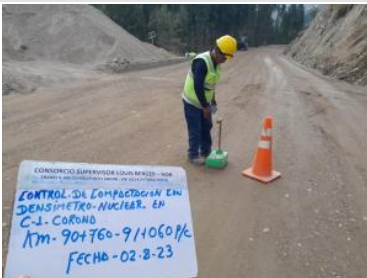
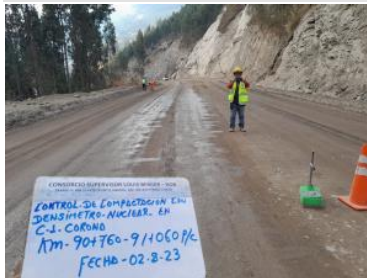
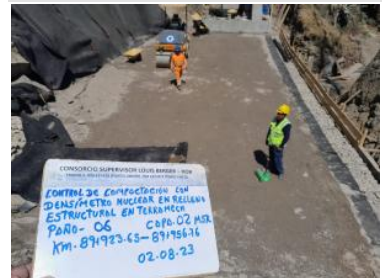
PROGRESIVA: KM 90+760, KM 91+060, KM 89+923

ENSAYO DE DENSIDAD NUCLEAR

SE REALIZA EL ENSAYO DE DENSIDAD DE CAMPO (DENSÍMETRO NUCLEAR)

SE REALIZO EL CONTROL DE COMPACTACIÓN CON DENSÍMETRO NUCLEAR EN MEJORAMIENTO

CONTROL DE COMPACTACIÓN CON DENSÍMETRO NUCLEAR EN PLATAFORMA A NIVEL DE BASE GRANULAR RECONFORMADA

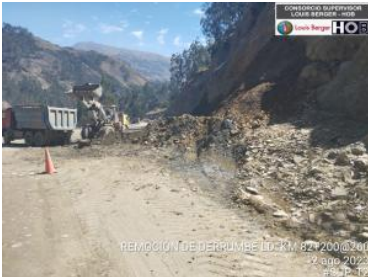
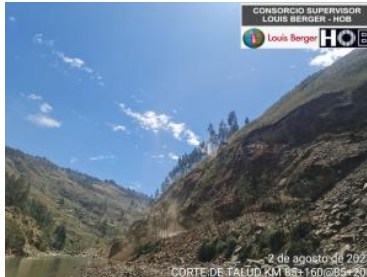
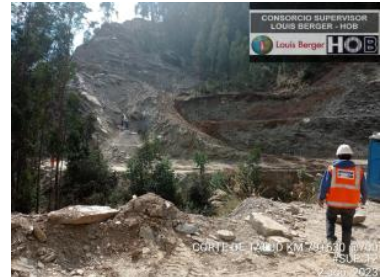
PROGRESIVA: KM 82+200, KM 82+260, KM 85+160, KM 79+630

CORTE DE TALUD

202.A EXCAVACIÓN EN ROCA FIJA

202.B EXCAVACIÓN EN ROCA SUELTA

202.C EXCAVACIÓN EN MATERIAL SUELTO

203.A REMOCIÓN DE DERRUMBES

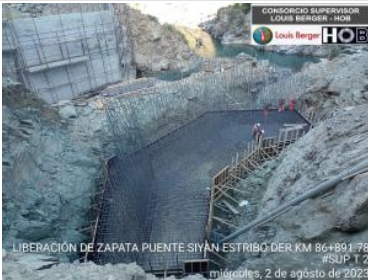
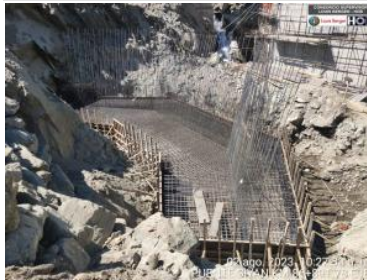
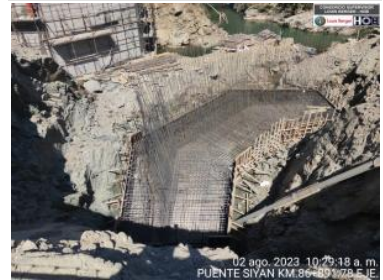
PROGRESIVA: KM 86+891.78

CONSTRUCCIÓN DEL PUENTE SIYAN

COLOCACIÓN DE CONCRETO FC = 140 KG/CM2 UTILIZADO EN EL ESTRIBO DEL PUENTE SIYAN DEL ESTRIBO IZQUIERDO

COLOCACIÓN DE CONCRETO FC = 210 KG/CM2 UTILIZADO EN LA ZAPATA DEL PUENTE SIYAN EN EL ESTRIBO IZQUIERDO

TRABAJOS DE DISTRIBUCIÓN Y ARMADO DEL ACERO DE REFUERZO FY 4200 KG/CM2 EN LOS ALEROS, ELEVACION FRONTAL Y CONTRAFUERTE, EN LA ELEVACION DEL ESTRIBO IZQUIERDO, PUENTE SIYAN

TRABAJOS DE ENCOFRADO EN LOS ALEROS, ELEVACION FRONTAL Y CONTRAFUERTE, DE ELEVACION DEL ESTRIBO IZQUIERDO, PUENTE SIYAN

SE CONTINUA CON LOS TRABAJOS DE EXCAVACIÓN DEL TERRENO DE FUNDACIÓN DEL ESTRIBO IZQUIERDO DEL PUENTE SIYAN
