BITACORA ELECTRÓNICA DE OBRA

REGISTRO DE LA BITACORA Y FOTO DEL CUADERNO DE OBRA

Confirma Bitacora: Si	Nro Informe: 18	Fecha Informe: 01 - 08 - 2023	Nombre De La Obra: Culminacion de Obra del Proyecto "Mejoramiento de la Carretera Rodriguez de Mendoza-Empalme PE-5N (La Calzada), Tramo: Selva Alegre - Empalme PE-5N (La Calzada)	Personal Encargado: MOISES EDISON CALDERON BELTRAN
---------------------------------	---------------------------	---	---	--

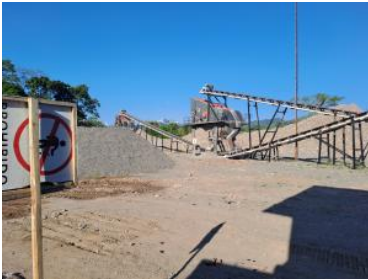
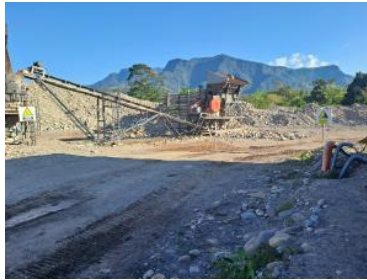
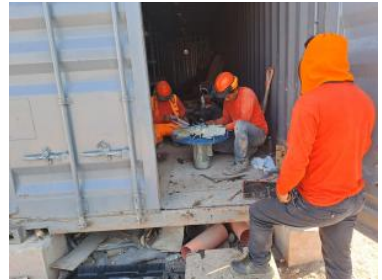
1

chancadora con cambio de ventilador

ventilador de radiador del cono secundario en proceso de reforzamiento de motor

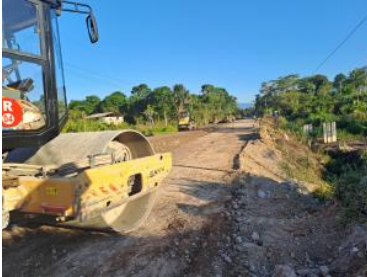
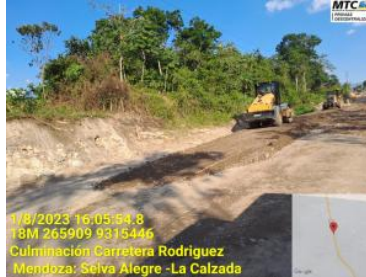
2

mejoramiento de sub rasante:

18+300 a 18+360 relleno y compactado del mejoramiento lado izquierdo en una capa de 25cm a la llegada del nivel de sub rasante, para ello se cuenta con la llegada de 02 volquetes mas a la flota existente

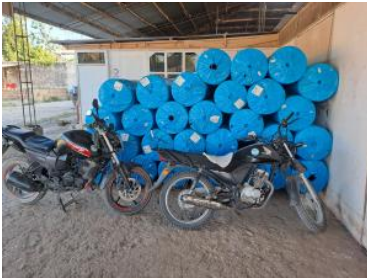
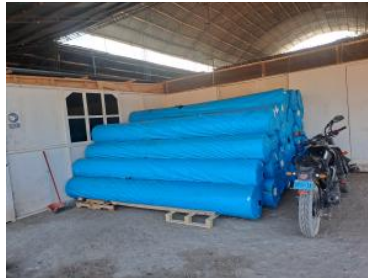
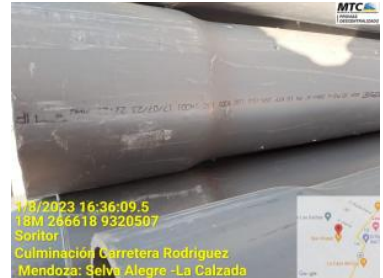
4

visita al depósito de equipo mecánico de la contrata

se verifica la llegada y almacenamiento del geotextil y tubos del filtro como insumos del sub dren

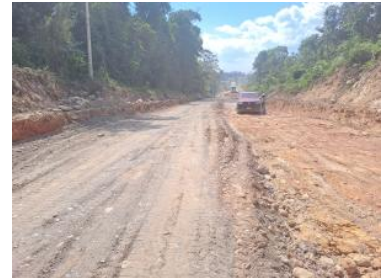
5

corte de sub rasante sobre los 70 cm desde 18+600 hasta 18+740

18+740 izq corte y eliminacion de sub base

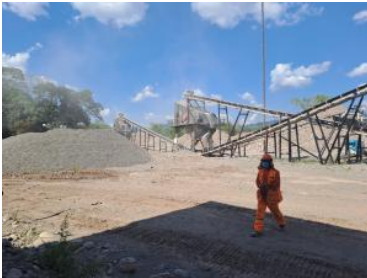
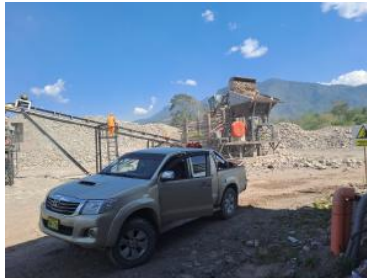
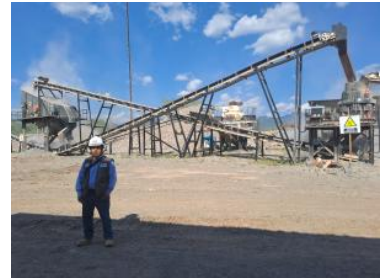
6

visita a chancadora,

se registra los procesos del chancado,

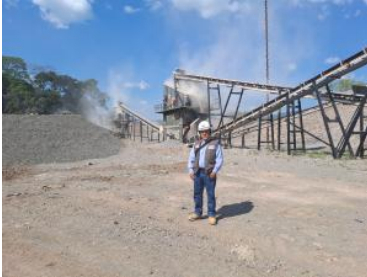
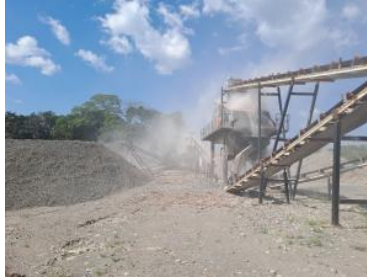
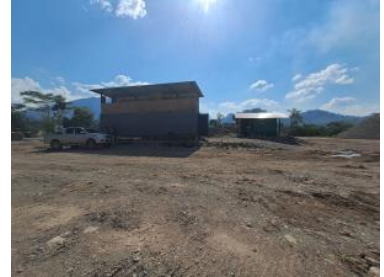
7

visita a planta Chancadora

luego de presenciar trabajos de soldeo de planchas en chutes se continua la obtención del lote de muestra chancada el cual se coordina su verificación de granulometría con los encargados de calidad de la contrata.

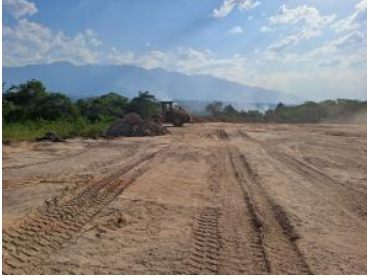
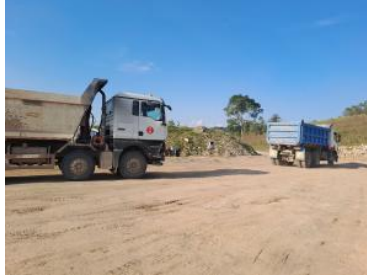
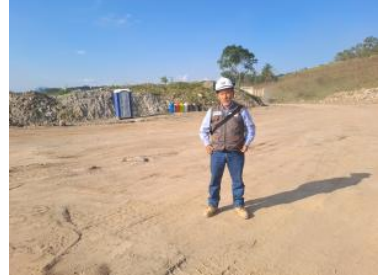
8

verificación de operaciones en Botadero

visita al botadero y se observa la llegada de unidades con las eliminaciones de material el cual son llevados a los fillos de la zona y con ayuda de bocat y el rodillo consiguen la superficie plana que se observa en las fotografías, además cabe notar la presencia del departamento de cuidado del medio ambiente en dicha zona

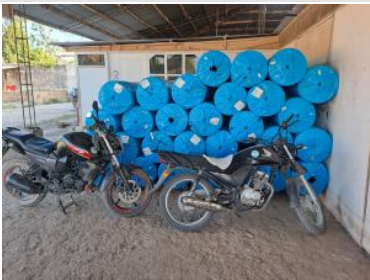
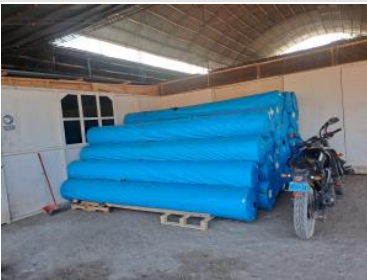
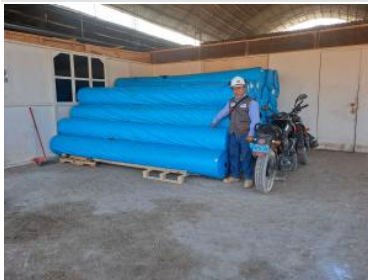
9

almacen de geotextil y tubos del filtro sub dren

almacen de maquinaria
