BITACORA ELECTRÓNICA DE OBRA

OBRA: MEJORAMIENTO, CONSERVACIÓN POR NIVELES DE SERVICIO Y OPERACIÓN DEL CORREDOR VIAL: HUÁNUCO – LA UNIÓN – HUALLANCA DV. ANTAMINA / EMP. PE-3N (TINGO CHICO) – NUEVAS FLORES – LLATA – ANTAMINA, TRAMO III DEL KM. 102+819 AL KM. 150+421

Panel Fotográfico de la Bitacora de Obras

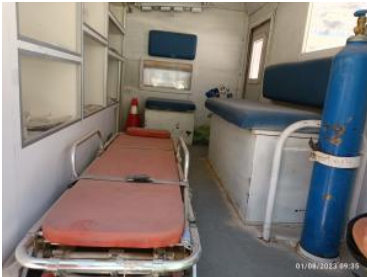
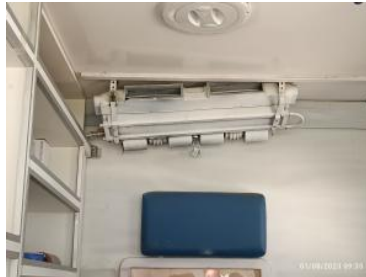
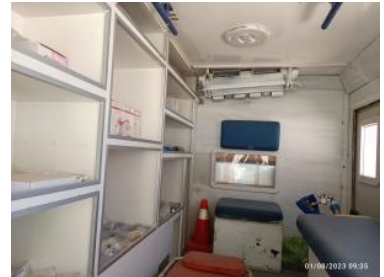
CAMPAMENTO DEL CONTRATISTA

VERIFICACIÓN DE IMPLEMENTACIÓN DE OBSERVACIONES EN AMBULANCIA.

De forma conjunta con los especialistas en Seguridad y Salud en obra de la Supervisión de Obra y Medico Ocupacional del Contratista, se realiza el seguimiento a la implementación de observaciones realizadas a la ambulancia por los especialistas en Seguridad y Salud en obra del BID y de la DO de PVN el 21.07.2023

Se verifica que en la ambulancia con la que cuenta el Contratista no se ha realizado ninguna mejora, implementación o reubicación de elementos componentes de la ambulancia de acuerdo a las observaciones realizadas por los especialistas en Seguridad y Salud en obra del BID y de la DO de PVN de acuerdo a la inspección física realizada el 21.07.2023, algunas de las cuales se estarían realizando de forma reiterada.

Al respecto, se recomienda a través de la supervisión de obra las acciones correctivas del caso, previa evaluación y opinión del especialista en Seguridad y Salud en obra de la DO de PVN.

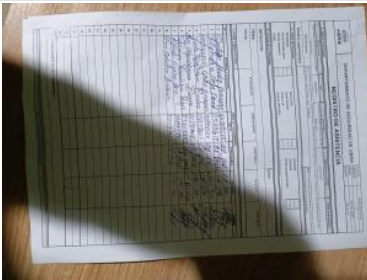
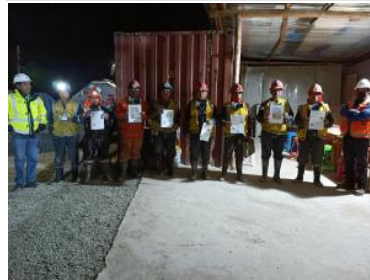
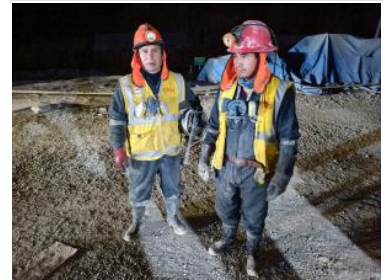
TUNEL

VERIFICACIÓN DE CARNETS EMITIDO POR SUCAMEC A PERSONAL ENCARGADO DE MANIPULACIÓN DE EXPLOSIVOS

De forma conjunta con los especialistas en Seguridad y Salud en obra del Contratista y la Supervisión de Obra, se realiza el seguimiento a la implementación de observaciones realizadas por los especialistas en Seguridad y Salud en obra del BID y de la DO de PVN el 21.07.2023 respecto a que el personal que realiza trabajos relacionados a la manipulación de explosivos cuenta los carnets emitidos por la SUCAMEC

Se verifica al ingreso de las actividades de obra que, los ocho (8) perforistas que ingresaron al túnel cuentan con los carnets emitidos por la SUCAMEC.

ES PRECISO INDICAR QUE, DURANTE LA INSPECCIÓN FÍSICA NO SE VERIFICA LA PARTICIPACIÓN DE LA AMBULANCIA EN EL FRENTE DE TRABAJO.

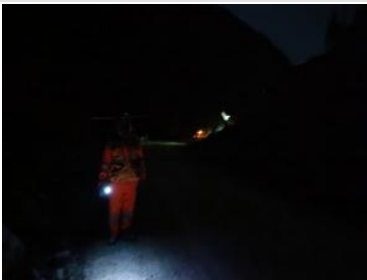
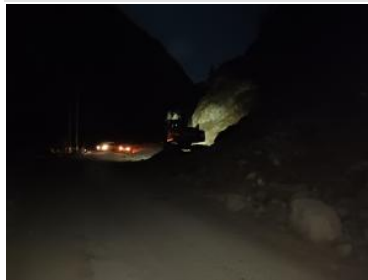
Progresiva: km 141+900 aproximadamente
200 MOVIMIENTO DE TIERRAS
202.B Excavación en Roca Suelta
202.C Excavación en Material suelto
700 TRANSPORTE
700.C Transporte de Materiales Excedentes para Distancias entre 120 m y 1,000 m
700.D Transporte de Materiales Excedentes para Distancias Mayores de 1,000 m

Personal aproximado en el frente de trabajo: 2 Peón.

Equipos aproximados en el frente de trabajo: 1 Excavadora sobre orugas y 1 volquete con sus respectivos operadores.

- No se cuenta con luminarias en el frente de trabajo.
- Los peones ubicados uno a cada extremo del frente de trabajo únicamente cuenta con una linterna de bajo alcance.
- Se verifican actividades relacionadas a carguío y transporte de material excedente.

Al respecto se ha recomendado a la Supervisión de Obra la evaluación, de ser el caso acciones correctivas inmediatas dado la exposición al peligro del personal y usuarios de la vía.

Por lo cual, se recomienda remitir el presente Panel Fotográfico al Especialista de Seguridad y Salud en el trabajo de la DO de PVN a fin de las evaluaciones y opiniones correspondientes y de ser el caso las acciones correctivas.
