BITACORA ELECTRÓNICA DE OBRA

| Confirma Bitacora: | Nro Informe: | Fecha Informe: | Nombre De La Obra: | Personal Encargado: |
|---|---|---|---|---|
| Si | 033 CON T68- 2023 | 04 - 08 - 2023 | Mejoramiento de la Carretera Santa María- Santa Teresa - Puente Hidroeléctrica Machu Picchu Carretera | NATALY SUSI CABALLON PAUCAR |

INFORME Y/O REPORTE N°033_CONTRATO N°68-2023-MNT. TÚNEL MACHUPICCHU/NSCP.2023.
 CONTRATO DE OBRA: N° 057-2021-MTC/ 20, del 07.06.2021
 EMPRESA CONTRATISTA: CONSORCIO CARRETERA CUSCO
 Obra: "MEJORAMIENTO DE LA CARRETERA SANTA MARÍA - SANTA TERESA - PUENTE HIDROELÉCTRICA MACHUPICCHU, ITEM B.- CONSTRUCCIÓN DE TÚNEL Y ACCESOS".
 Monto Del Contrato: S/ 166,167,111.89 INCLUYE IGV
 Nuevo Monto Contractual: S/ 169,403,678.35 INCLUYE IGV: este monto es incluido y deducido por los Adicionales y deductivos vinculantes aprobados según RD.
 Plazo de Ejecución Contractual: 900 dc
 Inicio del Plazo Contractual: 23 de junio del 2021
 Término del Plazo Contractual: 9 de diciembre del 2023
 Suspensión de Plazo: 123 dc
 Nuevo Termino del Plazo: 31 de mayo del 2024
 SUPERVISOR: CONSORCIO SUPERVISOR SANTA TERESA
 CONTRATO DE CONSULTORIA DE OBRA N° 035 -2021-MTC/20.2, del 19.03.20

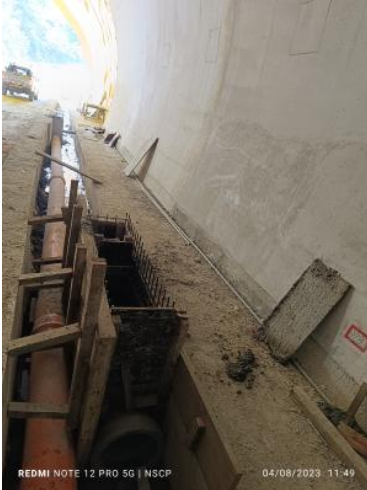
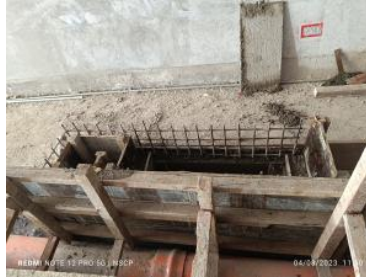
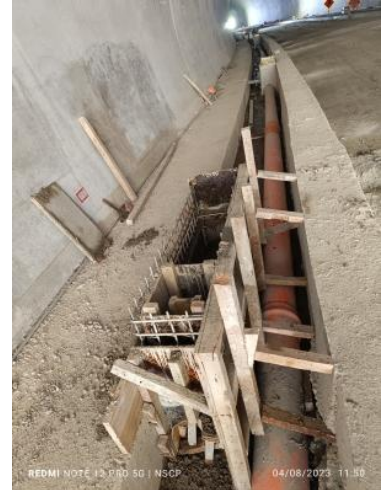
1

PROGRESIVA: KM6+280

VACIADO DE CAJAS DE ARQUETAS SIFÓNICAS LADO LATERAL IZQUIERDO PARA DRENAJE DE AGUAS RESIDUALES.

VACIADO CON CONCRETO DE F'C =280KG/CM2 PARA CAJA SIFÓNICA. LA CAJA SIFÓNICA CONECTA LAS TUBERÍAS DE CONCRETO DE Ø 300MM, CUMPLIRÁ LA FUNCIÓN DE DRENAR AGUAS RESIDUALES; CADA CAJA SIFÓNICA ESTA DISTRIBUIDA A 50M, UBICADAS SOLO EN EL LADO LATERAL IZQUIERDO DEL TÚNEL.

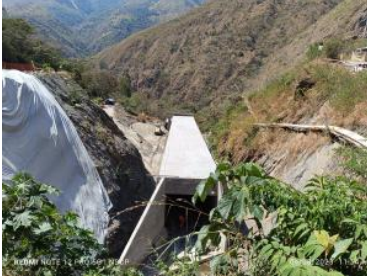
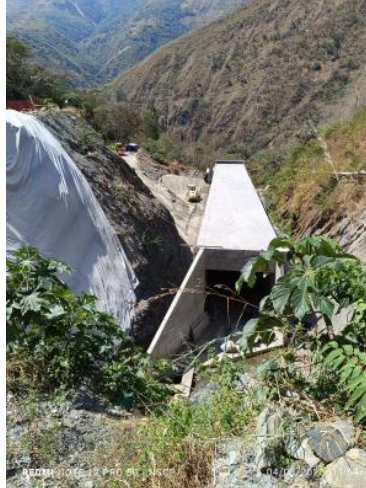
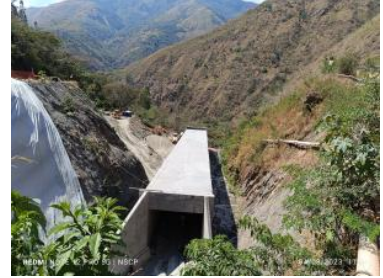
PROGRESIVA: KM6+200.
RELLENO Y COMPACTADO DEL LADO LATERAL IZQUIERDO DE ALCANTARILLA MCA 5x5M.
TRANSPORTE DE MATERIAL DE RELLENO DEL ÁREA DE ACOPIO HACIA EL KM6+200.

SE APRECIA EL RELLENO Y COMPACTADO CON MATERIAL ZARANDEADO EN EL LADO LATERAL IZQUIERDO DE LA ALCANTARILLA MCA DE 5x5M.
MO: 1 INGENIERO ASISTENTE DE PRODUCCIÓN, 2 CAPATAZ, 2 OPERADORES, 2 OFICIALES, 2 PEONES, 1 VIGÍA.
EM: 1 TRACTOR SOBRE ORUGA, 1 RODILLO LISO VIBRATORIO, 1 COMPACTADORA TIPO CANGURO, 3 VOLQUETES.

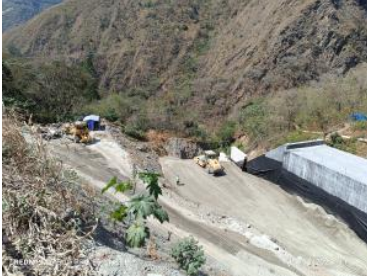
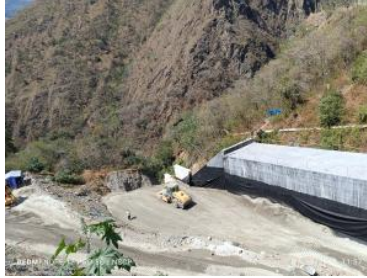
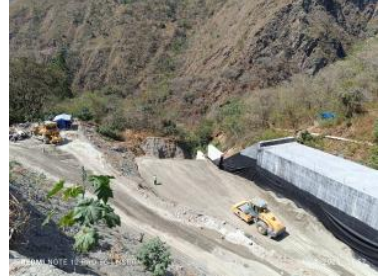
PROGRESIVA: KM6+200.
RELLENO Y COMPACTADO DEL LADO LATERAL IZQUIERDO DE ALCANTARILLA MCA 5x5M.
TRANSPORTE DE MATERIAL DE RELLENO DEL ÁREA DE ACOPIO HACIA EL KM6+200.

SE APRECIA EL RELLENO Y COMPACTADO CON MATERIAL ZARANDEADO EN EL LADO LATERAL IZQUIERDO DE LA ALCANTARILLA MCA DE 5x5M.
MO: 1 INGENIERO ASISTENTE DE PRODUCCIÓN, 2 CAPATAZ, 2 OPERADORES, 2 OFICIALES, 2 PEONES. 1 VIGÍA.
EM: 1 TRACTOR SOBRE ORUGA, 1 RODILLO LISO VIBRATORIO, 1 COMPACTADORA TIPO CANGURO, 3 VOLQUETES.

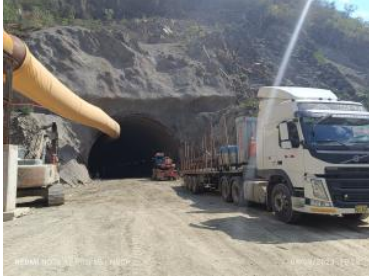
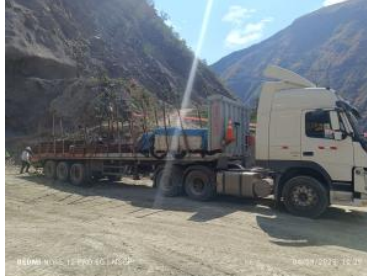
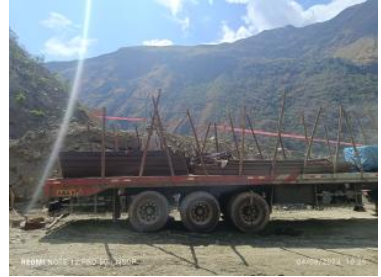
4

PROGRESIVA: KM8+080
ABASTECIMIENTO DE CIMBRAS PARA ROCA TIPO IV.

SE APRECIA EL ACOPIO DE CIMBRAS PARA EL REFORZAMIENTO EN EL TRAMO DEL PORTAL DE SALIDA HACIA LA BAHÍA.
EM: 1 CAMIÓN GRÚA, 1 TELEHANDLER.

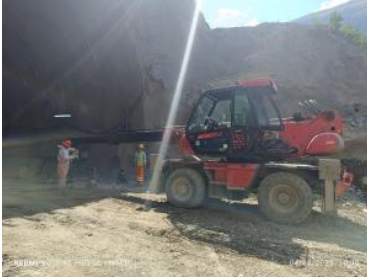
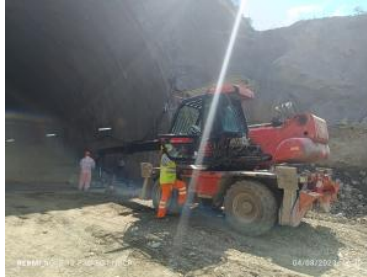
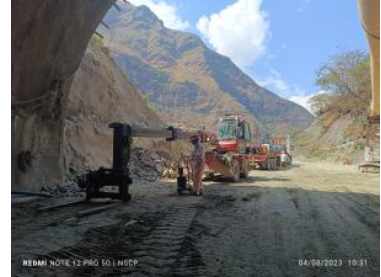
5

PROGRESIVA: KM8+080
MANTENIMIENTO DEL EQUIPO DE TELEHANDER.

MO: 1 TÉCNICO MECÁNICO, 1 AUXILIAR MECÁNICO, 1 OPERADOR.
EM: 1 TELEHANDLER, HERRAMIENTAS MANUALES.

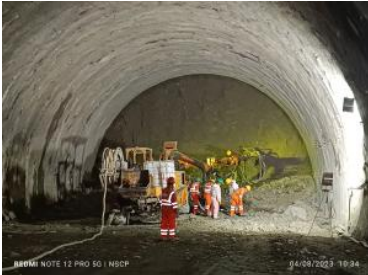
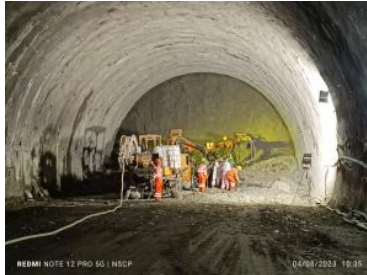
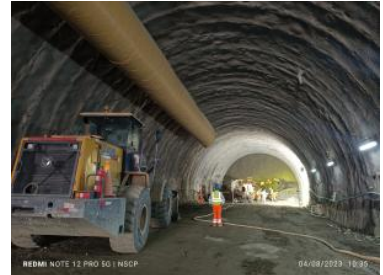
PROGRESIVA: KM 7+919
 EXCAVACIÓN DE ROCA TIPO V EN PORTAL DE SALIDA HACIA LA BAHÍA.
 ELIMINACIÓN DE MATERIAL EXCAVADO (ROCA TIPO V) DEL TÚNEL (PORTAL DE SALIDA -BAHÍA).
 INSTALACIÓN DE CIMBRAS A CADA METRO
 EMPLAZAMIENTO DE SHOTCRETE PARA REFUERZO DEL ÁREA EXCAVADA Y DESPUÉS DE LA INSTALACIÓN DE CIMBRAS.

SE APRECIA EXCAVACIÓN DE ROCA TIPO V EN EL PORTAL DE SALIDA DEL TÚNEL HACIA LA BAHÍA, EL MATERIAL EXCAVADO SE PROCEDE A ELIMINAR AL DME KM4+980, PARA CONTINUAR CON LA EMPLAZAMIENTO DE SHOTCRETE CON FIBRA METÁLICA PARA REFORZAR EL ÁREA INTERVENIDA, TAMBIÉN YA INSTALADA LAS CIMBRAS (A CADA METRO) SE EMPLAZA CON SHOTCRETE.
 MO: 1 CAPATAZ, 11 OPERADORES, 1 OPERARIO, 4 OFICIALES, 1 TÉCNICO ELECTRICISTA, 1 MECÁNICO, 1 VIGÍA.
 EM: 1 MARTILLO HIDRÁULICO (PICOTÓN), 6 VOLQUETES, 1 CARGADOR FRONTAL, 1 JUMBO, 1 TELEHANDLER, 1 EQUIPO ROBOTIZADO PARA LANZAMIENTO DE SHOTCRETE, HERRAMIENTAS MANUALES.

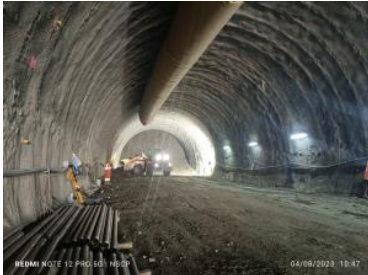
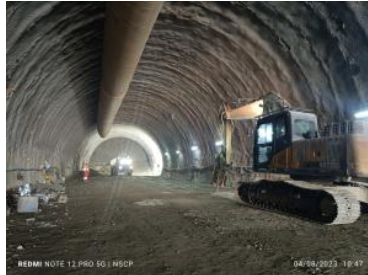
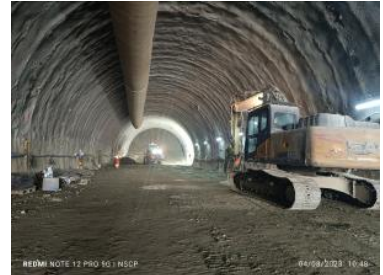
7

PROGRESIVA: KM 7+919

EXCAVACIÓN DE ROCA TIPO V EN PORTAL DE SALIDA HACIA LA BAHÍA.

ELIMINACIÓN DE MATERIAL EXCAVADO (ROCA TIPO V) DEL TÚNEL (PORTAL DE SALIDA -BAHÍA).

INSTALACIÓN DE CIMBRAS A CADA METRO

EMPLAZAMIENTO DE SHOTCRETE PARA REFUERZO DEL ÁREA EXCAVADA Y DESPUÉS DE LA INSTALACIÓN DE CIMBRAS.

SE APRECIA EXCAVACIÓN DE ROCA TIPO V EN EL PORTAL DE SALIDA DEL TÚNEL HACIA LA BAHÍA, EL MATERIAL EXCAVADO SE PROCEDE A ELIMINAR AL DME KM4+980, PARA CONTINUAR CON LA EMPLAZAMIENTO DE SHOTCRETE CON FIBRA METÁLICA PARA REFORZAR EL ÁREA INTERVENIDA, TAMBIÉN YA INSTALADA LAS CIMBRAS (A CADA METRO) SE EMPLAZA CON SHOTCRETE.

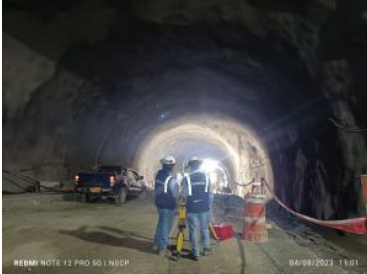
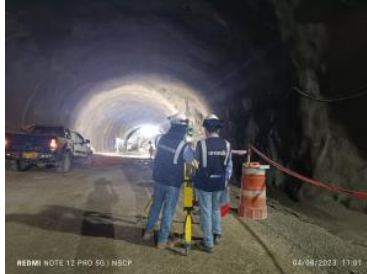
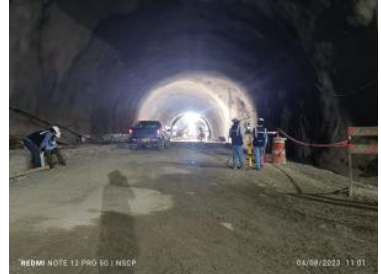
8

PROGRESIVA: KM7+065-KM7+120.
REPLANTEO PARA POZOS TIERRA.

SE APRECIA A LA SUPERVISIÓN REALIZANDO EL REPLANTEO DE LOS POZOS A TIERRA QUE ESTARÁN UBICADAS EN EL KM7+065-KM7+120.
MO: 1 INGENIERO DE CALIDAD DE LA SUPERVISIÓN, 1 TOPÓGRAFO, 1 AUXILIAR DE TOPOGRAFÍA, 1 TÉCNICO DE LABORATORIO.
EM: 1 ESTACIÓN TOTAL, PRISMA.

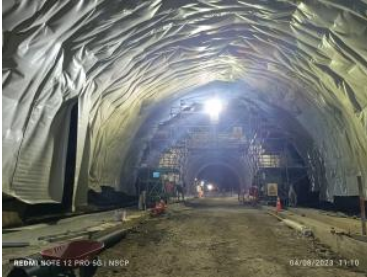
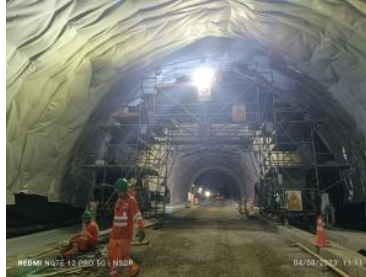
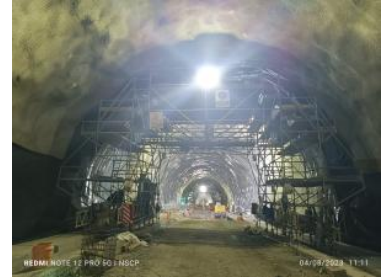
PROGRESIVA: KM7+008.
INSTALACIÓN GEOTEXTIL, LAMINA DE IMPERMEABILIZACIÓN DE 2MM, TUBERÍA DE \varnothing 110MM.

SE APRECIA TENDIDO DEL GEOTEXTIL, RECUBIERTA POR LA LAMINA IMPERMEABILIZANTE DE 2MM Y LA INSTALACIÓN DE TUBERÍA DE \varnothing 110MM; PARA LA EJECUCIÓN DE ESTAS ACTIVIDADES SE CUENTA CON LOS EQUIPOS Y MAQUINARIAS NECESARIAS Y UN ANDAMIO DESLIZANTE DE 5M. EL GEOTEXTIL SE AVANZO EN EL LADO AXIAL DERECHO HASTA EL KM7+035, MÁS EL LADO AXIAL IZQUIERDO FALTA INSTALAR. EL ANDAMIO SE ENCUENTRA UBICADO EN EL KM7+002.

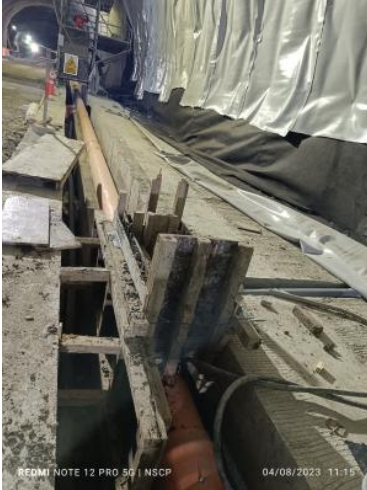
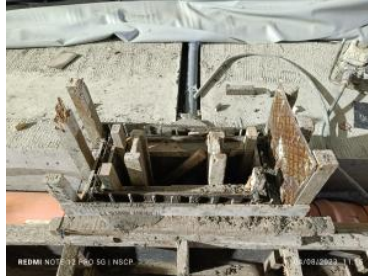
10

PROGRESIVA: KM6+992

VACIADO DE CONCRETO PARA CAJAS DE ARQUETAS PARA EL DRENAJE AGUAS DE INFILTRACIÓN

VACIADO DE CONCRETO PARA DE CAJAS DE ARQUETAS PARA EL DRENAJE AGUAS DE INFILTRACIÓN DE TRASDÓS TUBERÍA DE Ø 150MM UNIENDO CON LA TUBERÍA LONGITUDINAL DE Ø 300MM EN LA PARTE LATERAL DERECHA DEL TÚNEL.

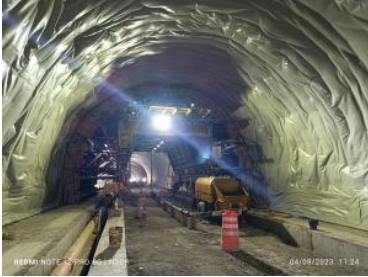
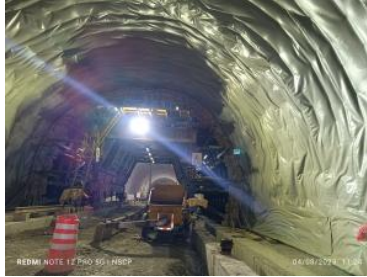
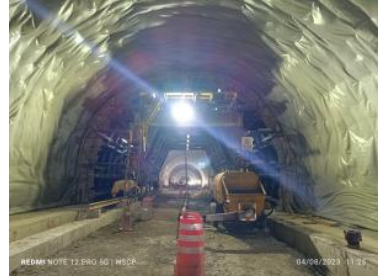
11

PROGRESIVA: KM6+935.13-KM6+947.03
ENCOFRADO PARA CONCRETO F'C=300KG/CM PARA REVESTIMIENTO DEL TÚNEL.

SE APRECIA EL ENCOFRADO PARA EL CONCRETO REVESTIMIENTO F'C=300KG/CM3 DEL TÚNEL DEL KM6+935.13-KM6+947.03 YA CONCLUIDO; POR MOTIVOS DE FALTA DEL INSUMO DE CEMENTO NO SE REALIZO EL VACIADO PERSPECTIVO.

- Encofrado de concreto $f'c=300\text{kg/cm}^3$ para el revestimiento del túnel del KM 6+935.13 @ KM6+947.03 (sección del encofrado del andamio deslizante o pavimentadora de concreto de 12m); hoy no se realizó vaciado por falta de insumo del cemento.

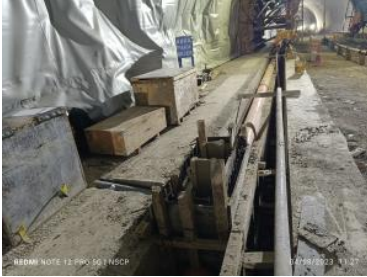
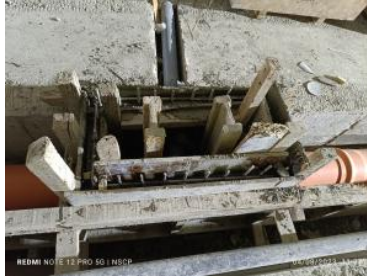
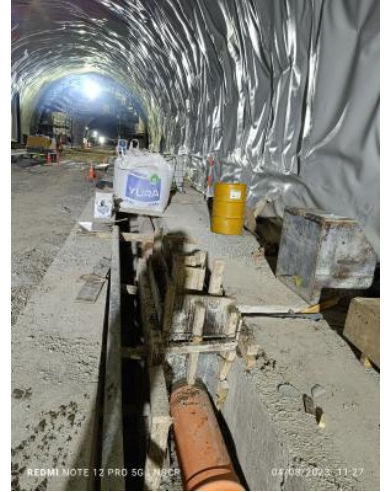
12

PROGRESIVA KM6+965

VACIADO DE CONCRETO PARA CAJAS DE ARQUETAS PARA EL DRENAJE AGUAS DE INFILTRACIÓN

VACIADO DE CONCRETO PARA DE CAJAS DE ARQUETAS PARA EL DRENAJE AGUAS DE INFILTRACIÓN DE TRASDÓS TUBERÍA DE Ø 150MM UNIENDO CON LA TUBERÍA LONGITUDINAL DE Ø 300MM EN LA PARTE LATERAL DERECHA DEL TÚNEL.

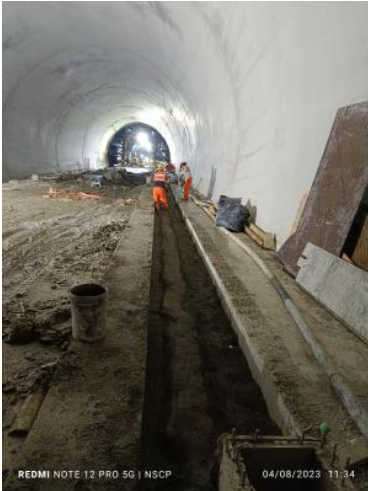
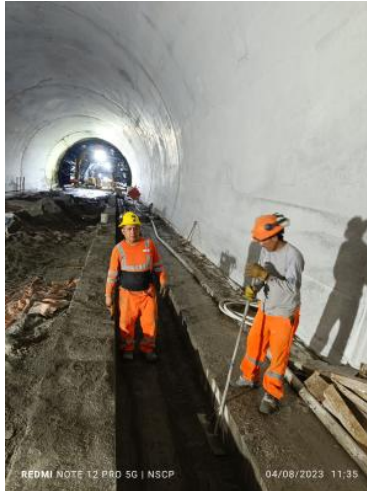
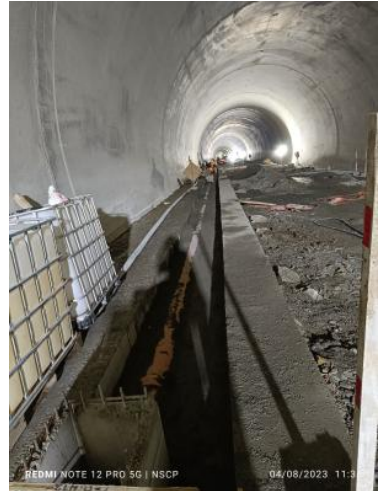
13

PROGRESIVA: KM6 +865-KM6+915
RELLENO, COMPACTADO DEL DRENAJE.

SE APRECIA EL RELLENO Y COMPACTADO DE DREN DEL LADO LATERAL DERECHO DE TÚNEL, REALIZADO DESDE EL KM6 +865 HASTA KM6+915.
MO: 1 OPERARIO, 1 PEÓN.
EM: 1 COMPACTADORA TIPO CANGURO, HERRAMIENTAS MANUALES.

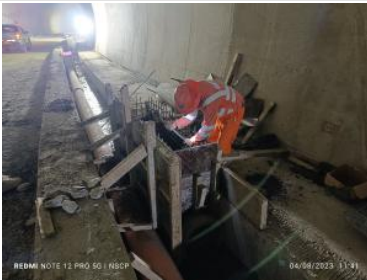
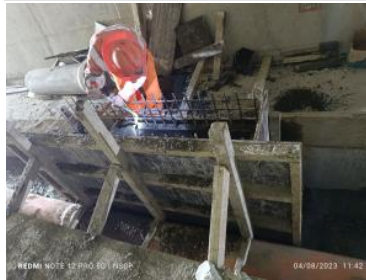
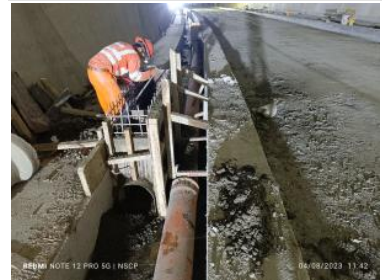
14

PROGRESIVA: KM6+430
VACIADO DE CAJAS DE ARQUETAS SIFÓNICAS LADO LATERAL IZQUIERDO PARA DRENAJE DE AGUAS RESIDUALES.

VACIADO CON CONCRETO DE F'C =280KG/CM2 PARA CAJA SIFÓNICA. LA CAJA SIFÓNICA CONECTA LAS TUBERÍAS DE CONCRETO DE Ø 300MM, CUMPLIRÁ LA FUNCIÓN DE DRENAR AGUAS RESIDUALES; CADA CAJA SIFÓNICA ESTA DISTRIBUIDA A 50M, UBICADAS SOLO EN EL LADO LATERAL IZQUIERDO DEL TÚNEL.

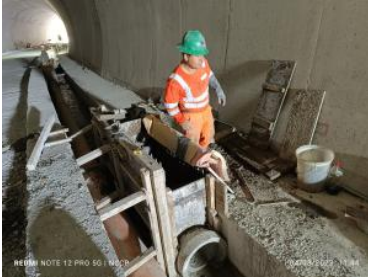
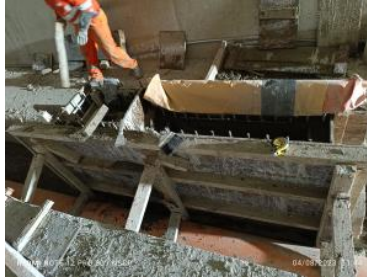
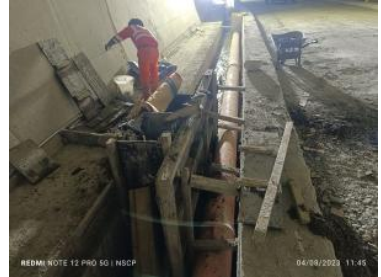
15

PROGRESIVA: KM6+380
 VACIADO DE CAJAS DE ARQUETAS SIFÓNICAS LADO LATERAL IZQUIERDO PARA DRENAJE DE AGUAS RESIDUALES.

VACIADO CON CONCRETO DE F'C =280KG/CM2 PARA CAJA SIFÓNICA. LA CAJA SIFÓNICA CONECTA LAS TUBERÍAS DE CONCRETO DE Ø 300MM, CUMPLIRÁ LA FUNCIÓN DE DRENAR AGUAS RESIDUALES; CADA CAJA SIFÓNICA ESTA DISTRIBUIDA A 50M, UBICADAS SOLO EN EL LADO LATERAL IZQUIERDO DEL TÚNEL.

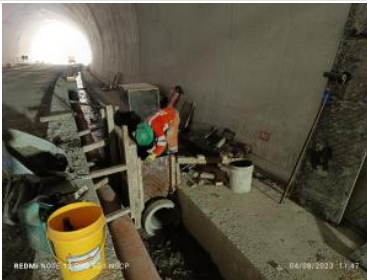
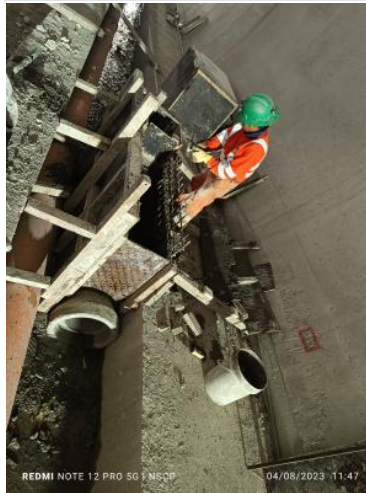
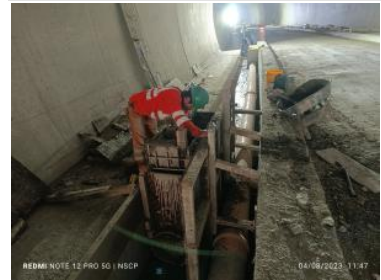
16

PROGRESIVA:KM6+330

VACIADO DE CAJAS DE ARQUETAS SIFÓNICAS LADO LATERAL IZQUIERDO PARA DRENAJE DE AGUAS RESIDUALES.

VACIADO CON CONCRETO DE F'C =280KG/CM2 PARA CAJA SIFÓNICA. LA CAJA SIFÓNICA CONECTA LAS TUBERÍAS DE CONCRETO DE Ø 300MM, CUMPLIRÁ LA FUNCIÓN DE DRENAR AGUAS RESIDUALES; CADA CAJA SIFÓNICA ESTA DISTRIBUIDA A 50M, UBICADAS SOLO EN EL LADO LATERAL IZQUIERDO DEL TÚNEL.

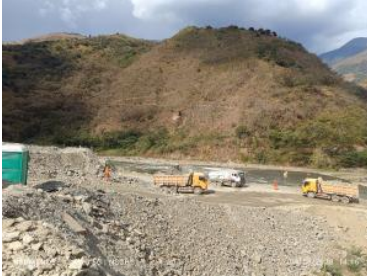
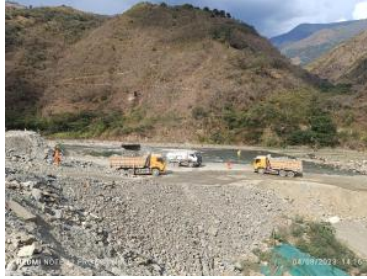
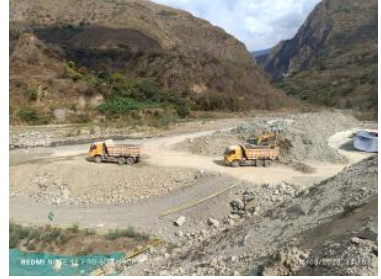
17

PROGRESIVA: KM4+980.
ZARANDEO DE MATERIAL EXCAVADO PARA RELLENO.
ELIMINACIÓN DE MATERIAL RESIDUAL DEL ZARANDEO.

MO: 6 OPERADORES, 1 PERSONAL DE PISO, 1 VIGÍA O CONTROLADOR.
EM: 1 CARGADOR FRONTAL, 1 ZARANDA, 3 VOLQUETES, 1 TRACTOR SOBRE ORUGA.

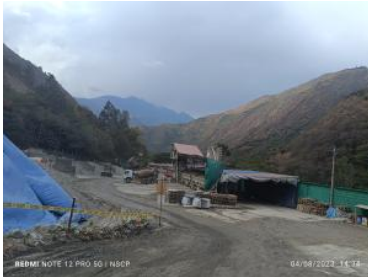
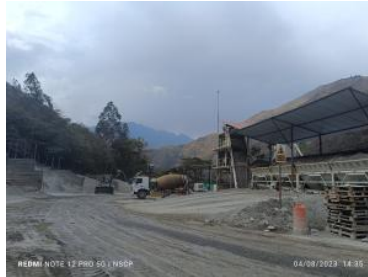
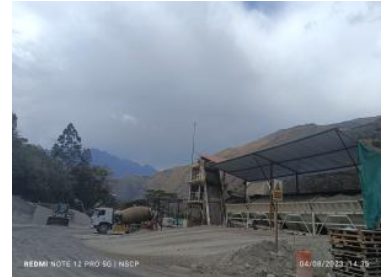
18

PROGRESIVA: KM4+980
PLANTA DE CONCRETO
PREPARACIÓN CONCRETO PARA VACIADO DE MÓDULOS CAJAS CAZ PREFABRICADOS.
PREPARACIÓN DE SHOTCRETE.

SE PRODUCE CONCRETO PARA VACIAR CAJAS CAZ PREFABRICADOS (10 UNIDADES AL DÍA). PRODUCCIÓN DE SHOTCRETE PARA REFORZAMIENTO DEL TÚNEL, CON SU RESPECTIVO CONTROL DE CALIDAD.
