## BITACORA ELECTRÓNICA DE OBRA

Confirma Bitacora:	Nro Informe:	Fecha Informe:	Nombre De La Obra:	Personal Encargado:
Si	056-2023-MTC/Igm	03-08-2023	Corredor Vial: Huánuco - La Unión-Huallanca, Dv. Antamina/Emp. PE-3N (Tingo Chico) - Nuevas Flores - Llata - Antamina, Tramo III	LUZMILA GUERRA MOTTA

OBRA: MEJORAMIENTO, CONSERVACIÓN POR NIVELES DE SERVICIO Y OPERACIÓN DEL CORREDOR VIAL: HUÁNUCO – LA UNIÓN – HUALLANCA DV. ANTAMINA / EMP. PE-3N (TINGO CHICO) – NUEVAS FLORES – LLATA – ANTAMINA, TRAMO III DEL KM. 102+819 AL KM. 150+421

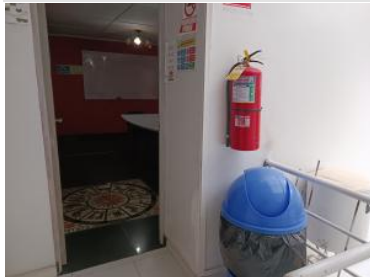
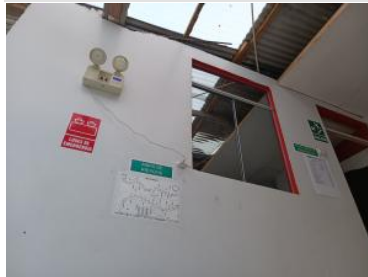
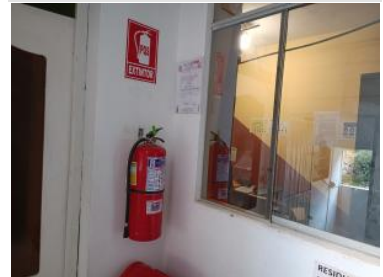
Progresiva: km 30+200 aproximadamente  
Oficina Supervisión de obra – La Unión

Como es de su conocimiento a la fecha y desde el 17.05.2023, NO se cuenta con servicio de movilidad para el transporte de personal en obra. Hecho que limita el cumplimiento de las funciones asignadas a la suscrita. Por lo cual, no fue posible realizar la inspección física en campo pese a las coordinaciones realizadas con la Supervisión de Obra, por tanto, se realizan actividades de gabinete en oficina personal, Contratista y Consorcio Supervisor.

Refiere que ha aprobado la ejecución del Informe Técnico de Mayores Cantidades (mayores metrados) N° 16 solicitado por el Contratista.

El segundo derrumbe producido en el sector en fecha 29.04.2023 comprometió la plataforma de la carretera del acceso a la comunidad de Pishgas en aproximadamente 40 m de longitud, al respecto se ha propuesto a la Entidad el Rediseño de los Taludes. Estando pendiente la remisión de la propuesta definitiva de acuerdo a las solicitudes realizadas por la entidad.

La Supervisión aprobó y autorizó la propuesta presentada por el Contratista de Obra a fin de su remoción todavía en el mes de octubre de 2022, sin embargo, a la fecha no procede con la remoción de derrumbes autorizados.

En el proceso de ejecución de la Prestación Adicional de Obra N° 03, se evidenció que la roca conformante del macizo no sería la adecuada para la colocación de los pernos horizontales consideradas en la PAO N° 03. Al respecto preciso que se encuentra evaluando el sector de forma conjunta con su par del Contratista a fin de las soluciones técnicamente adecuadas que garanticen la estabilidad del talud.

Expresa su preocupación debido a que el Contratista viene avanzando actividades relacionadas a las partidas genéricas de Movimiento de Tierras y Pavimentos, sin embargo, en algunos de los tramos donde se vienen ejecutando dichas actividades sería necesario la construcción de obras de arte no consideradas en el expediente técnico, tales como Subdrenes, muros de sostenimiento y Alcantarillas. Hecho que habría sido comunicado al Contratista, sin embargo, éste no estaría evaluando ni mucho menos presentando la necesidad de la ejecución de dichas estructuras.

Del Panel Fotográfico N° 1, se recomienda valorar los comentarios realizados por los profesionales de la Supervisión de Obra, de ser el caso asumir las medidas necesarias a fin de evitar dilaciones en el plazo de ejecución de obra y garantizar la calidad de la obra final.
