BITACORA ELECTRÓNICA DE OBRA

Confirma Bitacora:	Nro Informe:	Fecha Informe:	Nombre De La Obra:	Personal Encargado:
Si	56 - 2023	21 - 07 - 2023	Mejoramiento de la Carretera Oyón-Ambo, Tramo II: Dv. Cerro de Pasco-Dv. Chacayan	MANUEL GODOFREDO TREJO HUERTA

INFORME N° 56-2023 DE FECHA 20 DE JULIO DEL 2023
 ENTIDAD: PROVIAS NACIONAL / DIRECCIÓN DE OBRAS
 FINANCIAMIENTO: RECURSOS ORDINARIOS
 OBRA: MEJORAMIENTO DE LA CARRETERA OYÓN – AMBO, TRAMO II, DESVIÓ CERRO DE PASCO (KM 181+000) – DV. CHACAYÁN (KM 230+000)
 CONTRATO DE EJECUCION DE OBRA N° 167-2018-MTC/20.2 CON LA EMPRESA CONTRATISTA CONSORCIO CARRETERO DEL PERU CONFORMADO POR LAS EMPRESAS: CHINA GEZHOUBA GROUP COMPANY LIMITED SUCURSAL DEL PERU Y EIVI S.A.C., PARA LA EJECUCIÓN DE LA OBRA "MEJORAMIENTO DE LA CARRETERA OYÓN – AMBO, TRAMO II: DESVIO CERRO DE PASCO (KM 181+000) – DV CHACAYÁN (KM 230+000)".
 CONTRATO DE SERVICIO DE CONSULTORIA N° 147-2018-MTC/20.2 CON EL CONSORCIO SUPERVISOR OYON CHACAYAN INTEGRADO POR LAS EMPRESAS: SERVICIO DE CONSULTORES ANDINOS SOCIEDAD ANONIMA – SERCONSULT S.A Y ASISTENCIA TECNICA Y JURIDICA CONSULTORES SL – ATJSL, PARA LA SUPERVISION DE LA OBRA "MEJORAMIENTO DE LA CARRETERA OYÓN – AMBO, TRAMO II:

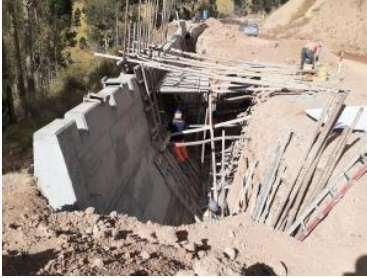
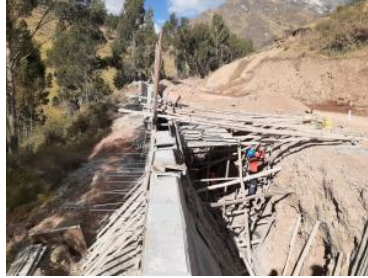
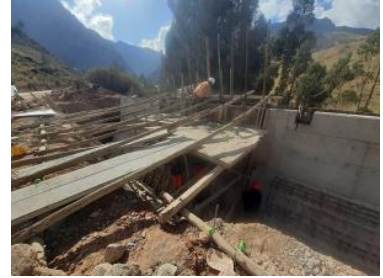
MURO DE CONCRETO CICLOPEO
PROGRESIVA: KM 206+385 A KM 206+445.17 LADO DERECHO
ENCOFRADO DE PANTALLA PAÑO 11 DE MURO DE CONCRETO CICLOPEO

PERSONAL UTILIZADO:
01 CAPATAZ, 02 OPERARIOS, 01 OFICIAL, 02 PEONES
MAQUINARIA Y EQUIPO UTILIZADO:
PANELES DE TRIPLAY FENÓLICO DE 18 MM ARMADO CON BASTIDORES DE MADERA PARA ENCOFRADO, PANELES METALICOS PARA ENCOFRADO, LISTONES DE MADERA, HERRAMIENTAS MANUALES

-SE REALIZÓ EL CONTROL DE ENCOFRADO DE PANTALLA PAÑO 11 DE MURO DE CONCRETO CICLOPEO, KM 206+385 A KM 206+445.17 L/D

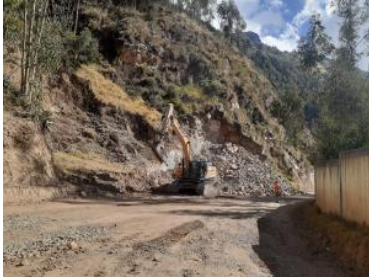
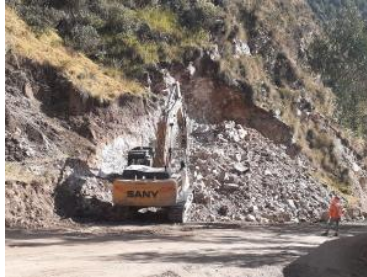
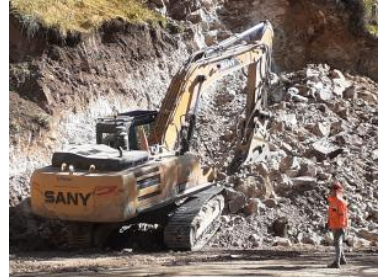
MOVIMIENTO DE TIERRA
PROGRESIVA: KM 204+780 A KM 204+790 LADO IZQUIERDO
CORTE Y PERFORACION DE MATERIAL ROCA DURA DE TALUD

PERSONAL UTILIZADO:
01 CAPATAZ, 02 VIGIAS, 01 OPERADOR DE MAQUINARIA
MAQUINARIA Y EQUIPO UTILIZADO:
01 EXCAVADORA MARTILLO, HERRAMIENTAS MANUALES

-SE REALIZO EL CONTROL DE CORTE Y PERFORACION DE MATERIAL ROCA DURA DE TALUD LADO IZQUIERDO, KM 204+780 A KM 204+790 L/I

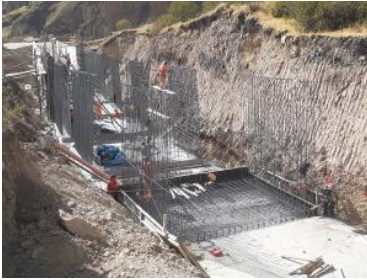
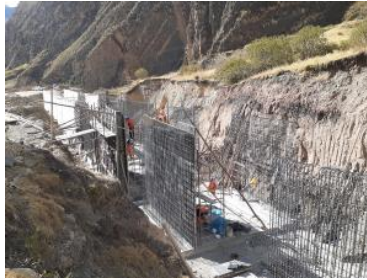
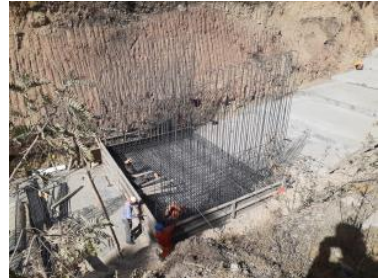
CANAL DE PROTECCION – RABI
PROGRESIVA: KM 201+519.23 A KM 201+835.66 LADO DERECHO
ENCOFRADO DE LOSA INFERIOR DE CANAL DE PROTECCION- RABI
ARMADO DE ESTRUCTURA DE FIERRO DE PARED LADO DERECHO DE CANAL DE PROTECCION – RABI
ENCOFRADO DE PAREDES LADO IZQUIERDO DE CANAL DE PROTECCION – RABI

PERSONAL UTILIZADO:
01 CAPATACES, 03 OPERARIOS, 03 OFICIALES, 03 PEONES
MAQUINARIA Y EQUIPO UTILIZADO:
PANELES DE TRIPLAY FENÓLICO DE 18 MM ARMADO CON BASTIDORES DE MADERA PARA ENCOFRADO, PANELES METALICOS PARA ENCOFRADO, LISTONES DE MADERA, HERRAMIENTAS MANUALES, ARNES DE SEGURIDAD Y LINEA DE VIDA, ANDAMIO METALICO

-SE REALIZO EL CONTROL DE ENCOFRADO DE LOSA INFERIOR DE CANAL DE PROTECCION- RABI, ASI COMO EL CONTROL DE ARMADO DE ESTRUCTURA DE FIERRO DE PARED LADO DERECHO DE CANAL DE PROTECCION - RABI, ASI COMO CONTROL DE ENCOFRADO DE PAREDES LADO IZQUIERDO DE CANAL DE PROTECCION - RABI, KM 201+519.23 A KM 201+835.66 L/D

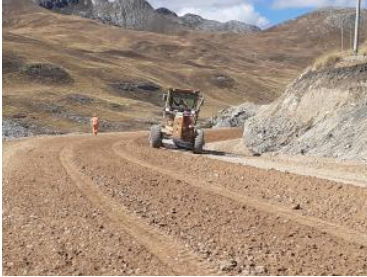
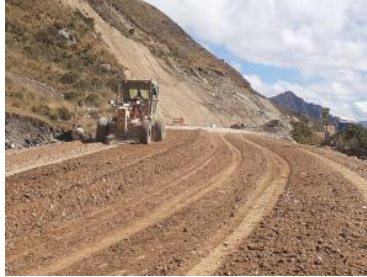
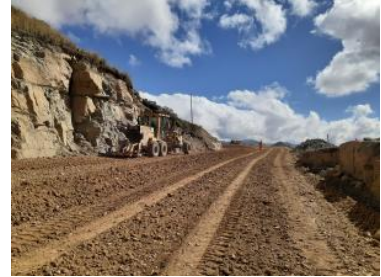
MOVIMIENTO DE TIERRA
PROGRESIVA: KM 189+420 A KM 189+640
MEJORAMIENTO DE SUELO: COLOCACION Y EXPANSION DE MATERIAL ESTRUCTURAL
SELECCIONADO EN PLATAFORMA A NIVEL DE SUBRASANTE

PERSONAL UTILIZADO:
01 CAPATAZ, 02 PEONES, 02 VIGIAS, 01 OPERADOR DE MAQUINARIA
MAQUINARIA Y EQUIPO UTILIZADO:
01 MOTONIVELADORA, HERRAMIENTAS MANUALES

-SE REALIZÓ EL CONTROL DE MEJORAMIENTO DE SUELO: COLOCACION Y EXPANSION DE MATERIAL ESTRUCTURAL SELECCIONADO EN PLATAFORMA A NIVEL DE SUBRASANTE, KM 189+420 A KM 189+640

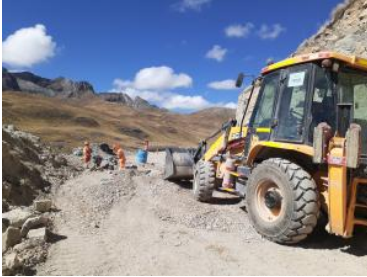
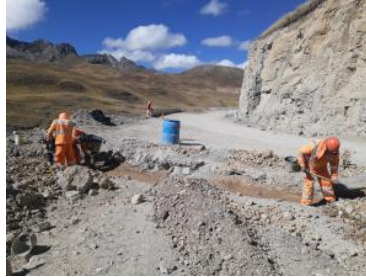
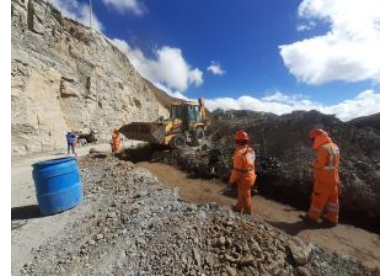
SUB DREN LONGITUDINAL

PROGRESIVA: KM 189+340 A KM 189+360 LADO IZQUIERDO

RELLENO Y COMPACTACION ESTRUCTURAL CON MATERIAL SELECCIONADO DE ZANJA DE
DESCARGA TRANSVERSAL LADO DERECHO (KM 189+345) DE SUB DREN LONGITUDINAL

01 RETROEXCAVADORA, 02 APISONADORES TIPO CANGURO, HERRAMIENTAS MANUALES

-SE REALIZO EL CONTROL DE RELLENO Y COMPACTACION ESTRUCTURAL CON MATERIAL SELECCIONADO DE ZANJA DE DESCARGA TRANSVERSAL LADO DERECHO (KM 189+345) DE SUB DREN LONGITUDINAL, KM 189+340 A KM 189+360 L/I

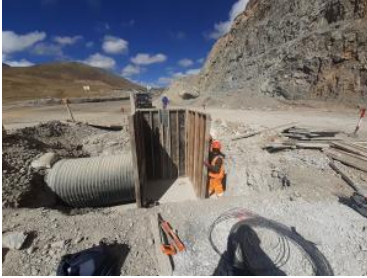
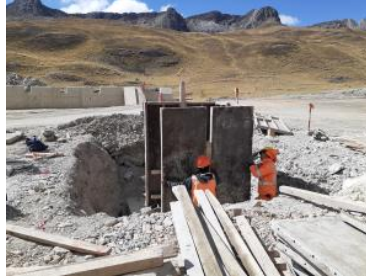
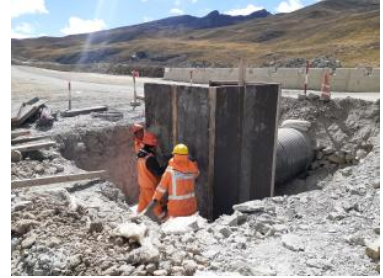
ALCANTARILLA TMC Ø 48"
PROGRESIVA: KM 188+767.48 LADO IZQUIERDO
ENCOFRADO DE CAJA RECEPTORA DE ALCANTARILLA TMC

PERSONAL UTILIZADO:
01 OPERARIO, 01 OFICIAL, 01 PEON
MAQUINARIA Y EQUIPO UTILIZADO:
PANELES DE TRIPLAY FENÓLICO DE 18 MM ARMADO CON BASTIDORES DE MADERA PARA ENCOFRADO, PANELES METALICOS PARA ENCOFRADO, LISTONES DE MADERA, HERRAMIENTAS MANUALES

- SE REALIZO EL CONTROL DE ENCOFRADO DE CAJA RECEPTORA DE ALCANTARILLA TMC Ø 48", KM 188+767.48 L/D

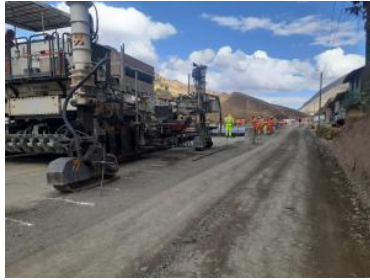
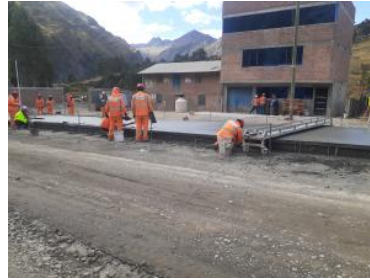
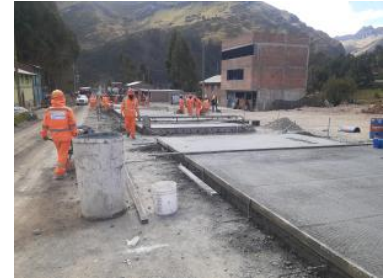
PAVIMENTACION
PROGRESIVA: KM 203+960 A KM 203+990 LADO DERECHO
COLOCACIÓN DE CONCRETO HIDRAULICO F'C=280 KG/CM2, e=0.25 M EN VIA LADO DERECHO

PERSONAL UTILIZADO:
01 CAPATAZ, 06 OPERARIOS, 05 OFICIALES, 05 PEONES, 02 VIGIAS, 02 OPERADORES DE
MAQUINARIA
MAQUINARIA Y EQUIPO UTILIZADO:
HERRAMIENTAS MANUALES, TABICA PERIMETRAL DE METAL, 02 CAMIONES CONCRETERO
MIXER, 01 VIBRADOR DE CONCRETO, 01 CEPILLO TEXTURIZADOR, REGLA DE ALUMINIO

-SE REALIZO EL CONTROL DE PAVIMENTACION: ELABORACIÓN DE MEZCLA DE CONCRETO Y COLOCACIÓN DE CONCRETO HIDRAULICO F´C=280 KG/CM2 (120 M3), e=0.25 M EN VIA LADO DERECHO, KM 203+960 A KM 203+990 L/D
