## BITACORA ELECTRÓNICA DE OBRA

Confirma Bitacora:	Nro Informe:	Fecha Informe:	Nombre De La Obra:	Personal Encargado:
Si	57 - 2023	21 - 07 - 2023	Mejoramiento de la Carretera Oyón-Ambo, Tramo II: Dv. Cerro de Pasco-Dv. Chacayan	MANUEL GODOFREDO TREJO HUERTA

INFORME N° 57-2023 DE FECHA 21 DE JULIO DEL 2023  
 ENTIDAD: PROVIAS NACIONAL / DIRECCIÓN DE OBRAS  
 FINANCIAMIENTO: RECURSOS ORDINARIOS  
 OBRA: MEJORAMIENTO DE LA CARRETERA OYÓN – AMBO, TRAMO II, DESVIÓ CERRO DE PASCO (KM 181+000) – DV. CHACAYÁN (KM 230+000)  
 CONTRATO DE EJECUCION DE OBRA N° 167-2018-MTC/20.2 CON LA EMPRESA CONTRATISTA CONSORCIO CARRETERO DEL PERU CONFORMADO POR LAS EMPRESAS: CHINA GEZHOUBA GROUP COMPANY LIMITED SUCURSAL DEL PERU Y EIVI S.A.C., PARA LA EJECUCIÓN DE LA OBRA "MEJORAMIENTO DE LA CARRETERA OYÓN – AMBO, TRAMO II: DESVIO CERRO DE PASCO (KM 181+000) – DV CHACAYÁN (KM 230+000)".  
 CONTRATO DE SERVICIO DE CONSULTORIA N° 147-2018-MTC/20.2 CON EL CONSORCIO SUPERVISOR OYON CHACAYAN INTEGRADO POR LAS EMPRESAS: SERVICIO DE CONSULTORES ANDINOS SOCIEDAD ANONIMA – SERCONSULT S.A Y ASISTENCIA TECNICA Y JURIDICA CONSULTORES SL – ATJSL, PARA LA SUPERVISION DE LA OBRA "MEJORAMIENTO DE LA CARRETERA OYÓN – AMB

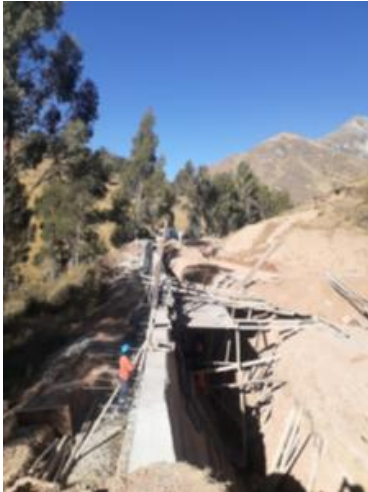
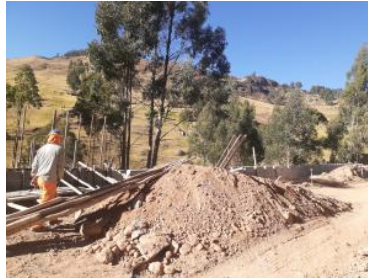
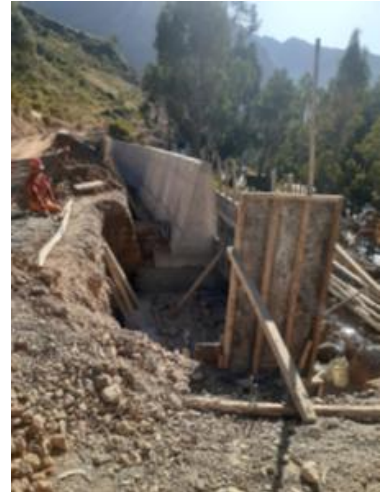
MURO DE CONCRETO CICLOPEO  
PROGRESIVA: KM 206+385 A KM 206+445.17 LADO DERECHO  
ENCOFRADO DE PANTALLA PAÑO 1A DE MURO DE CONCRETO CICLOPEO  
DESENCOFRADO DE PANTALLA PAÑO 11 DE MURO DE CONCRETO CICLOPEO

PERSONAL UTILIZADO:  
01 OPERARIO, 01 OFICIAL, 01 PEON  
MAQUINARIA Y EQUIPO UTILIZADO:  
PANELES DE TRIPLAY FENÓLICO DE 18 MM ARMADO CON BASTIDORES DE MADERA PARA ENCOFRADO, PANELES METALICOS PARA ENCOFRADO, LISTONES DE MADERA, HERRAMIENTAS MANUALES

-SE REALIZÓ EL CONTROL DE ENCOFRADO DE PANTALLA PAÑO 1A DE MURO DE CONCRETO CICLOPEO, ASI COMO EL CONTROL DE DESENCOFRADO DE PANTALLA PAÑO 11 DE MURO DE CONCRETO CICLOPEO, KM 206+385 A KM 206+445.17 L/D

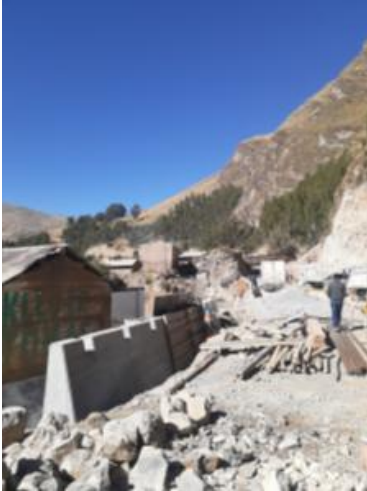
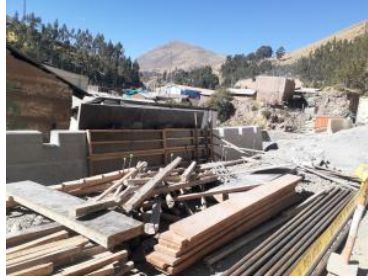
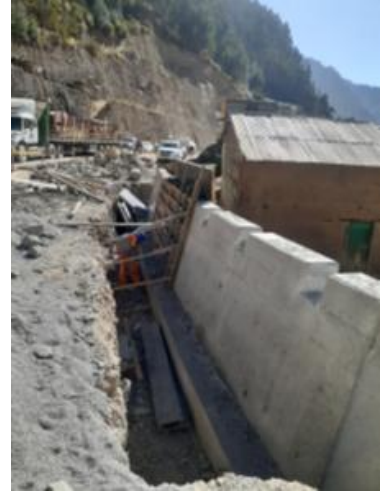
MURO DE CONCRETO CICLOPEO  
PROGRESIVA: KM 204+944.50 A KM 204+960 LADO DERECHO  
ENCOFRADO DE PANTALLA PAÑO 2 DE MURO DE CONCRETO CICLOPEO

PERSONAL UTILIZADO:  
01 OPERARIO, 01 OFICIAL  
MAQUINARIA Y EQUIPO UTILIZADO:  
PANELES DE TRIPLAY FENÓLICO DE 18 MM ARMADO CON BASTIDORES DE MADERA PARA ENCOFRADO, PANELES METALICOS PARA ENCOFRADO, LISTONES DE MADERA, HERRAMIENTAS MANUALES

-SE REALIZÓ EL CONTROL DE ENCOFRADO DE PANTALLA PAÑO 2 DE MURO DE CONCRETO CICLOPEO, KM 204+944.50 A KM 204+960 L/D

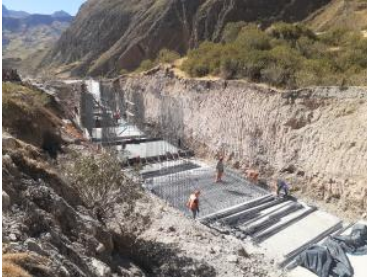
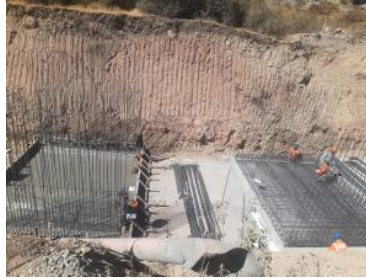
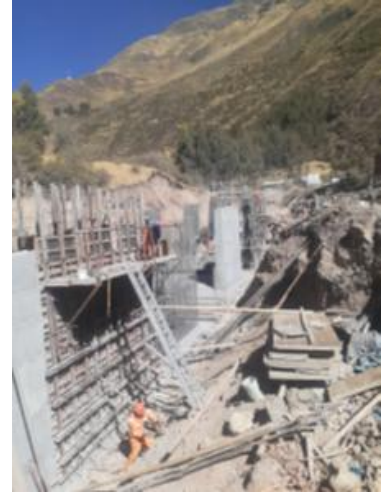
CANAL DE PROTECCION – RABI  
PROGRESIVA: KM 201+519.23 A KM 201+835.66 LADO DERECHO  
ENCOFRADO DE PARED LADO IZQUIERDO DE CANAL DE PROTECCION- RABI  
ARMADO DE ESTRUCTURA DE FIERRO DE LOSA INFERIOR DE CANAL DE PROTECCION – RABI

PERSONAL UTILIZADO:  
01 CAPATAZ, 03 OPERARIOS, 02 OFICIALES, 02 PEONES  
MAQUINARIA Y EQUIPO UTILIZADO:  
PANELES DE TRIPLAY FENÓLICO DE 18 MM ARMADO CON BASTIDORES DE MADERA PARA ENCOFRADO, PANELES METALICOS PARA ENCOFRADO, LISTONES DE MADERA, HERRAMIENTAS MANUALES, ARNES DE SEGURIDAD Y LINEA DE VIDA, ANDAMIO METALICO

-SE REALIZO EL CONTROL DE ENCOFRADO DE PARED LADO IZQUIERDO DE CANAL DE PROTECCION- RABI, ASI COMO EL CONTROL DE ARMADO DE ESTRUCTURA DE FIERRO DE LOSA INFERIOR DE CANAL DE PROTECCION – RABI, KM 201+519.23 A KM 201+835.66 L/D

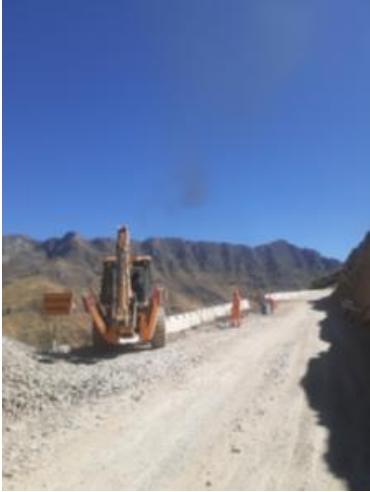
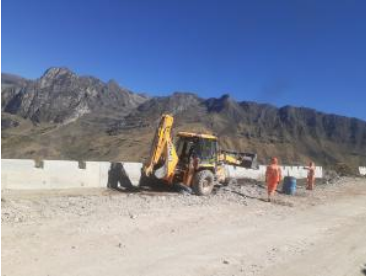
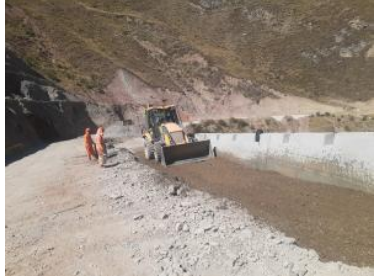
MURO DE CONCRETO CICLOPEO  
PROGRESIVA: KM 194+280 A KM 194+320 LADO DERECHO  
RELLENO Y COMPACTACION ESTRUCTURAL CON MATERIAL SELECCIONADO EN CARA ANTERIOR DE MURO DE CONCRETO CICLOPEO

PERSONAL UTILIZADO:  
02 OFICIALES, 01 OPERADOR DE MAQUINARIA  
MAQUINARIA Y EQUIPO UTILIZADO:  
01 APISONADOR TIPO CANGURO, 01 RETROEXCAVADORA, HERRAMIENTAS MANUALES

-SE REALIZO EL CONTROL DE RELLENO Y COMPACTACION ESTRUCTURAL CON MATERIAL SELECCIONADO EN CARA ANTERIOR DE MURO DE CONCRETO CICLOPEO, KM 194+280 A KM 194+320 L/D

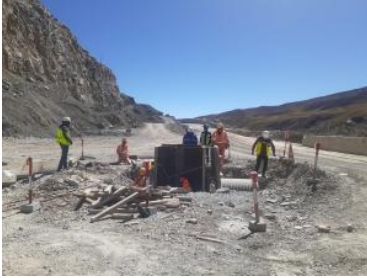
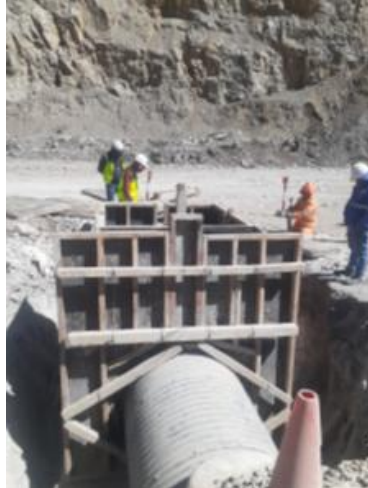
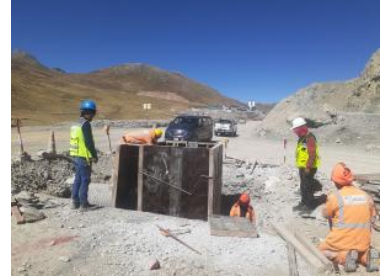
ALCANTARILLA TMC Ø 48"  
PROGRESIVA: KM 188+767.48 LADO IZQUIERDO  
ENCOFRADO DE CAJA RECEPTORA DE ALCANTARILLA TMC

PERSONAL UTILIZADO:  
01 OPERARIO, 01 OFICIAL, 02 PEONES  
MAQUINARIA Y EQUIPO UTILIZADO:  
PANELES DE TRIPLAY FENÓLICO DE 18 MM ARMADO CON BASTIDORES DE MADERA PARA ENCOFRADO, PANELES METALICOS PARA ENCOFRADO, LISTONES DE MADERA, HERRAMIENTAS MANUALES

-SE REALIZO EL CONTROL DE ENCOFRADO DE CAJA RECEPTORA DE ALCANTARILLA TMC Ø 48", KM 188+767.48 L/D

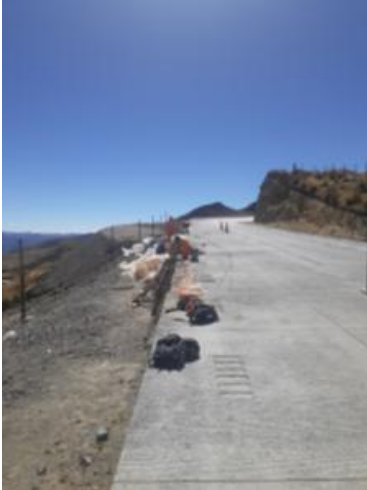
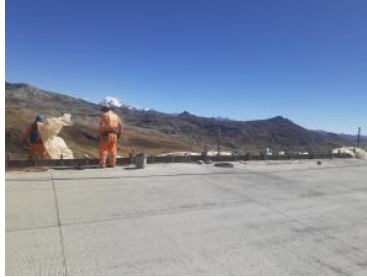
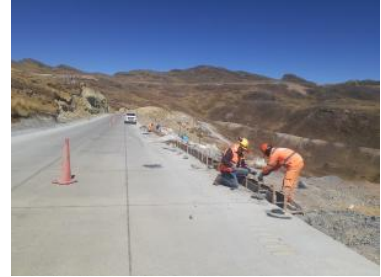
BORDILLO DE CONCRETO  
PROGRESIVA: KM 182+150 A KM 182+170 LADO IZQUIERDO  
ENCOFRADO DE BORDILLO DE CONCRETO

PERSONAL UTILIZADO:  
01 OPERARIO, 01 OFICIAL, 01 PEON  
MAQUINARIA Y EQUIPO UTILIZADO:  
PANELES DE TRIPLAY FENÓLICO DE 18 MM ARMADO CON BASTIDORES DE MADERA PARA  
ENCOFRADO, LISTONES DE MADERA, HERRAMIENTAS MANUALES

-SE REALIZO EL CONTROL DE ENCOFRADO DE BORDILLO DE CONCRETO, KM 182+150 A KM 182+170 L/I

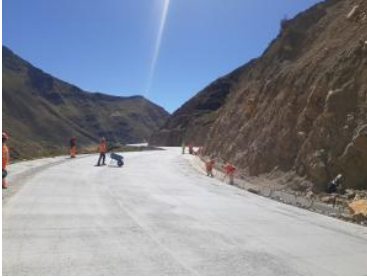
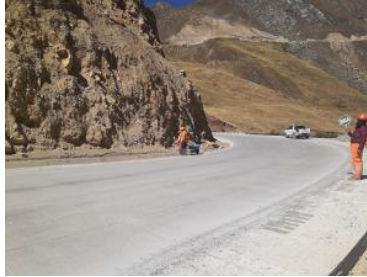
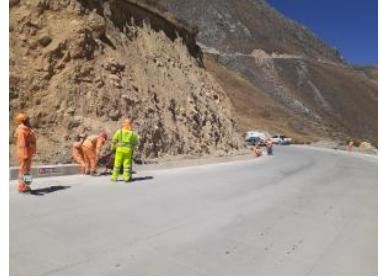
CUNETA TIPO I  
PROGRESIVA: KM 197+980 A KM 198+050 LADO IZQUIERDO  
LIMPIEZA Y DESCOLMATACION DE CUNETA

PERSONAL UTILIZADO:  
01 OPERARIO, 06 PEONES  
MAQUINARIA Y EQUIPO UTILIZADO:  
HERRAMIENTAS MANUALES

-SE REALIZO EL CONTROL DE LIMPIEZA Y DESCOLMATACION DE CUNETAS TIPO I, KM 197+980 A KM 198+050 L/I
