## BITACORA ELECTRÓNICA DE OBRA

Confirma Bitacora:	Nro Informe:	Fecha Informe:	Nombre De La Obra:	Personal Encargado:
Si	035 CON T68- 2023	07 - 08 - 2023	Mejoramiento de la Carretera Santa María- Santa Teresa - Puente Hidroeléctrica Machu Picchu Carretera	NATALY SUSI CABALLON PAUCAR

INFORME Y/O REPORTE N°035\_CONTRATO N°68-2023-MNT. TÚNEL MACHUPICCHU/NSCP.2023.  
 CONTRATO DE OBRA: N° 057-2021-MTC/ 20, del 07.06.2021  
 EMPRESA CONTRATISTA: CONSORCIO CARRETERA CUSCO  
 Obra: "MEJORAMIENTO DE LA CARRETERA SANTA MARÍA - SANTA TERESA - PUENTE HIDROELÉCTRICA MACHUPICCHU, ITEM B.- CONSTRUCCIÓN DE TÚNEL Y ACCESOS".  
 Monto Del Contrato: S/ 166,167,111.89 INCLUYE IGV  
 Nuevo Monto Contractual: S/ 169,403,678.35 INCLUYE IGV: este monto es incluido y deducido por los Adicionales y deductivos vinculantes aprobados según RD.  
 Plazo de Ejecución Contractual: 900 dc  
 Inicio del Plazo Contractual: 23 de junio del 2021  
 Término del Plazo Contractual: 9 de diciembre del 2023  
 Suspensión de Plazo: 123 dc  
 Nuevo Termino del Plazo: 31 de mayo del 2024  
 SUPERVISOR: CONSORCIO SUPERVISOR SANTA TERESA  
 CONTRATO DE CONSULTORIA DE OBRA N° 035 -2021-MTC/20.2, del 19.03.2021.  
 Monto del C

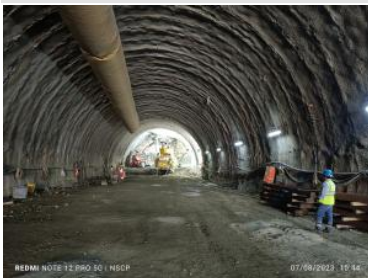
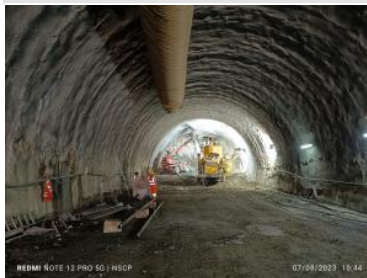
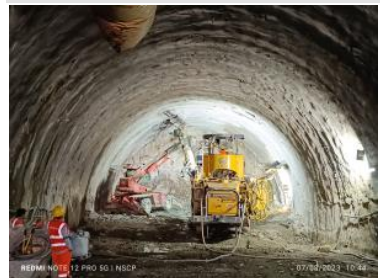
PROGRESIVA: KM7+917.70  
INSTALACIÓN DE MICROPILOTES EN BÓVEDA DEL TÚNEL.

SE APRECIA LA INSTALACIÓN DE MICROPILOTES EN BÓVEDA DEL PORTAL DE SALIDA HACIA LA BAHÍA, DE LONGITUD DE 12M, DISTANTES TRANSVERSALMENTE A CADA 30CM DESDE SUE EJE. SE APRECIA LA INSPECCIÓN DE LAS ACTIVIDADES POR LA SUPERVISIÓN.  
MO: 1 INGENIERO ESPECIALISTA DE GEOLOGÍA DE LA SUPERVISIÓN, 1 CAPATAZ, 3 OPERADORES, 1 OPERARIO, 4 OFICIALES, 1 TÉCNICO ELECTRICISTA, 1 MECÁNICO, 1 VIGÍA.  
EM: 1 JUMBO, 1 TELEHANDLER, 38 UNIDADES DE MICROPILOTES, 1 CARGADOR FRONTAL, HERRAMIENTAS MANUALES.

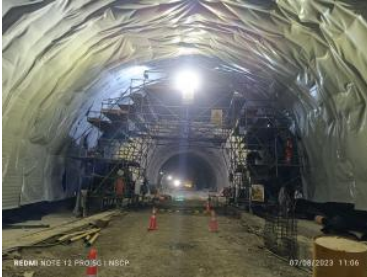
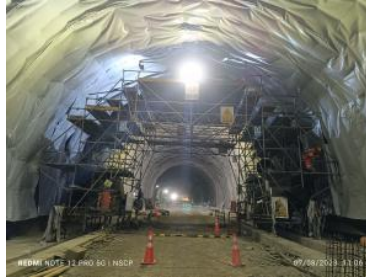
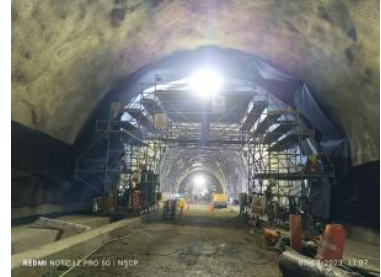
PROGRESIVA: KM7+024.  
INSTALACIÓN GEOTEXTIL, LAMINA DE IMPERMEABILIZACIÓN DE 2MM, TUBERÍA DE  $\varnothing$ 110MM.

SE APRECIA TENDIDO DEL GEOTEXTIL, RECUBIERTA POR LA LAMINA IMPERMEABILIZANTE DE 2MM Y LA INSTALACIÓN DE TUBERÍA DE  $\varnothing$ 110MM; PARA LA EJECUCIÓN DE ESTAS ACTIVIDADES SE CUENTA CON LOS EQUIPOS Y MAQUINARIAS NECESARIAS Y UN ANDAMIO DESLIZANTE DE 5M. EL GEOTEXTIL SE AVANZO EN EL LADO AXIAL DERECHO HASTA EL KM7+035, MÁS EL LADO AXIAL IZQUIERDO FALTA INSTALAR. EL ANDAMIO SE ENCUENTRA UBICADO EN EL KM7+024.

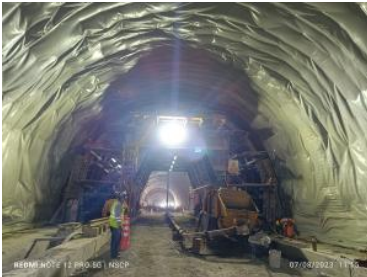
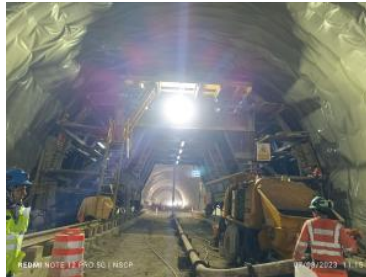
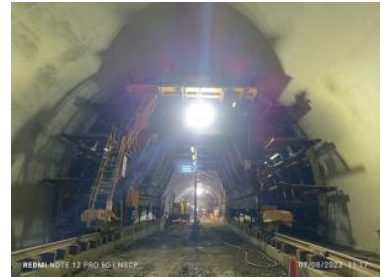
PROGRESIVA: KM6+947.01-KM6+958.95  
ENCOFRADO, VACIADO DE CONCRETO F'C=300KG/CM PARA REVESTIMIENTO DEL TÚNEL.

VACIADO DE CONCRETO REVESTIMIENTO F'C=300KG/CM3 DEL TÚNEL DEL KM6+947.01-KM6+958.95 (SECCIÓN DEL ENCOFRADO DEL ANDAMIO DESLIZANTE DE 12M-PAVIMENTADORA DE CONCRETO), PREVIA AUTORIZACIÓN RESPECTIVA DE LA SUPERVISIÓN SE PROCEDERÁ A VACIAR EL CONCRETO.

EL VACIADO DEL CONCRETO DE REVESTIMIENTO INICIO A LA 11:15AM.

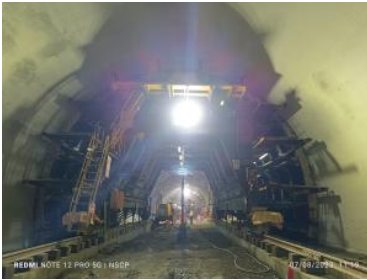
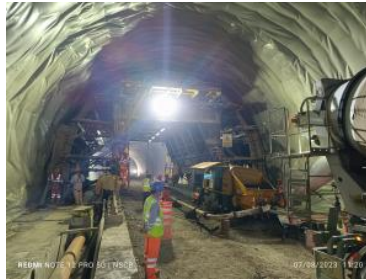
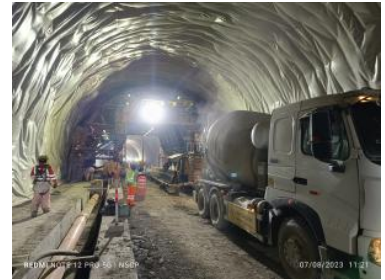
PROGRESIVA: KM6+947.01-KM6+958.95  
ENCOFRADO, VACIADO DE CONCRETO F'C=300KG/CM PARA REVESTIMIENTO DEL TÚNEL.

VACIADO DE CONCRETO REVESTIMIENTO F'C=300KG/CM<sup>3</sup> DEL TÚNEL DEL KM6+947.01-KM6+958.95 (SECCIÓN DEL ENCOFRADO DEL ANDAMIO DESLIZANTE DE 12M-PAVIMENTADORA DE CONCRETO), PREVIA AUTORIZACIÓN RESPECTIVA DE LA SUPERVISIÓN SE PROCEDERÁ A VACIAR EL CONCRETO.

EL VACIADO DEL CONCRETO DE REVESTIMIENTO INICIO A LA 11:15AM.

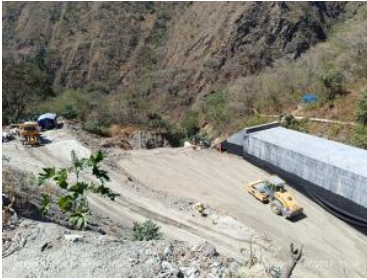
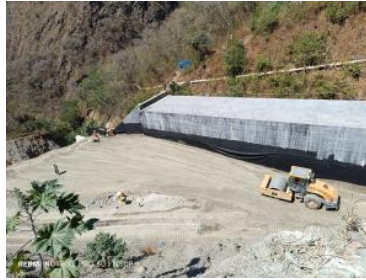
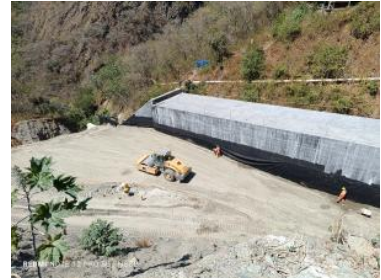
PROGRESIVA: KM6+200.  
RELLENO Y COMPACTADO DEL LADO LATERAL IZQUIERDO DE ALCANTARILLA MCA 5x5M.  
TRANSPORTE DE MATERIAL DE RELLENO DEL ÁREA DE ACOPIO HACIA EL KM6+200.

SE APRECIA EL RELLENO Y COMPACTADO CON MATERIAL ZARANDEADO EN EL LADO LATERAL IZQUIERDO DE LA ALCANTARILLA MCA DE 5x5M.  
MO: 1 INGENIERO ASISTENTE DE PRODUCCIÓN, 1 CAPATAZ, 2 OPERADORES, 2 OFICIALES, 2 PEONES, 1 VIGÍA,  
EM: 1 TRACTOR SOBRE ORUGA, 1 RODILLO LISO VIBRATORIO, 1 COMPACTADORA TIPO CANGURO, 3 VOLQUETES.

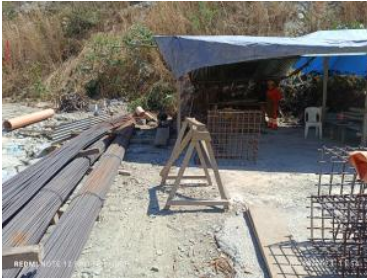
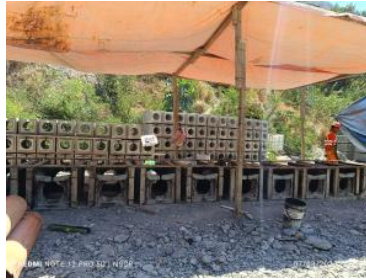
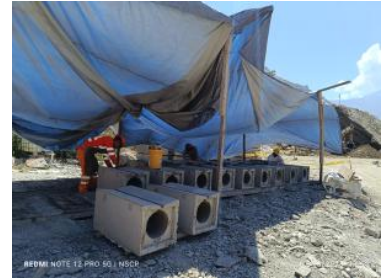
PROGRESIVA KM4+980  
TALLER DE CARPINTERÍA METÁLICA  
DISPOSICIÓN DE ACERO, ENCOFRADO, VACIADO DE MÓDULOS CAJAS CAZ PREFABRICADOS.  
DISPOSICIÓN DE ACERO DE CAJAS DE ARQUETAS DE REGISTRO DE AGUAS DE FILTRACIÓN Y DE ARQUETAS SIFÓNICAS.

DISPOSICIÓN DE ACERO, ENCOFRADO Y VACIADO DE CONCRETO PARA CAJAS CAZ PREFABRICADOS (10 UNIDADES AL DÍA).  
DISPOSICIÓN DE ACERO (EN EL KM4+980), ENCOFRADO Y VACIADO (ISITU) DE CAJAS DE ARQUETAS DE REGISTRO DE AGUAS DE FILTRACIÓN Y CAJAS DE ARQUETAS SIFÓNICAS.  
MO: 1 PREVENCIÓNISTA, 1 CAPATAZ, 2 OFICIALES EN CARPINTERÍA METÁLICA, 2 OPERARIOS EN CARPINTERÍA METÁLICA, 2 OFICIALES EN VACIADO DE CONCRETO, 1 OPERARIO, 1 OPERADOR.  
EM: 1 MIXER, 4 AMOLADORAS, 1 VIBRADOR PARA CONCRETO, HERRAMIENTAS MANUALES.

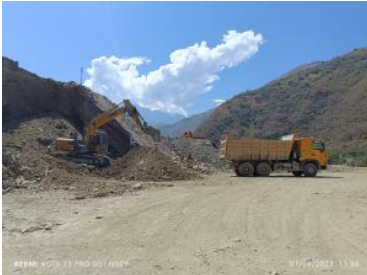
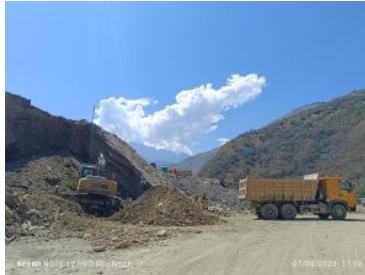
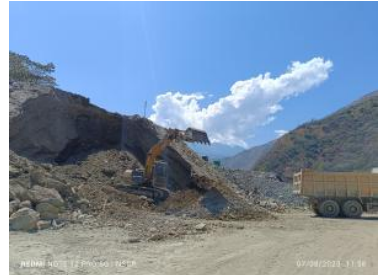
PROGRESIVA: KM4+980.  
ZARANDEO DE MATERIAL EXCAVADO PARA RELLENO.  
ELIMINACIÓN DE MATERIAL RESIDUAL DEL ZARANDEO.  
TRANSPORTE DE MATERIAL PARA RELLENO DE ALCANTARILLA.

MO: 6 OPERADORES, 1 PERSONAL DE PISO, 1 VIGÍA O CONTROLADOR.  
EM: 1 CARGADOR FRONTAL, 1 ZARANDA, 3 VOLQUETES.

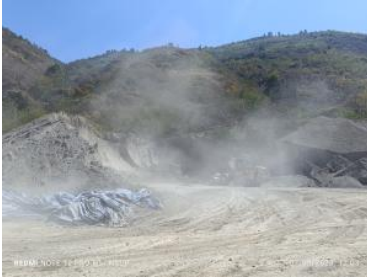
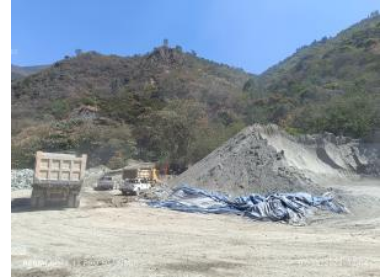
PROGRESIVA: KM4+980.  
TRANSPORTE AGREGADO DEL ACOPIO HACIA LA PLANTA DE CONCRETO

MO: 2 OPERADORES, 1 PERSONAL DE PISO, 1 VIGÍA O CONTROLADOR.  
EM: 1 CARGADOR FRONTAL, 1 VOLQUETE.

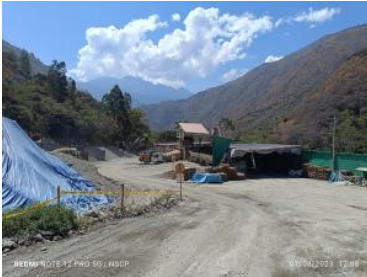
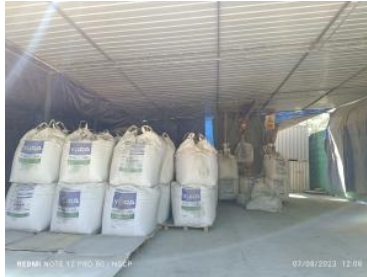
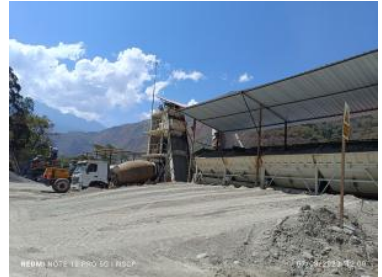
PROGRESIVA: KM4+980  
PLANTA DE CONCRETO  
PREPARACIÓN CONCRETO PARA VACIADO DE MÓDULOS CAJAS CAZ PREFABRICADOS.  
PREPARACIÓN DE CONCRETO F'C=300KG/CM3 PARA EL REVESTIMIENTO DEL TÚNEL.

SE PRODUCE CONCRETO PARA VACIAR CAJAS CAZ PREFABRICADOS (10 UNIDADES AL DÍA).  
PRODUCCIÓN DE CONCRETO F'C=300KG/CM3 PARA EL REVESTIMIENTO DEL TÚNEL, CON SU  
RESPECTIVO CONTROL DE CALIDAD.
