## BITACORA ELECTRÓNICA DE OBRA

<b>Confirma Bitacora:</b> Si	<b>Nro Informe:</b> 27	<b>Fecha Informe:</b> 11-08-2023	<b>Nombre De La Obra:</b> Culminacion de Obra del Proyecto "Mejoramiento de la Carretera Rodriguez de Mendoza-Empalme PE-5N (La Calzada), Tramo: Selva Alegre - Empalme PE-5N (La Calzada)	<b>Personal Encargado:</b> MOISES EDISON CALDERON BELTRAN
---------------------------------	---------------------------	-------------------------------------	---	--

## Panel Fotográfico de la Bitacora de Obras

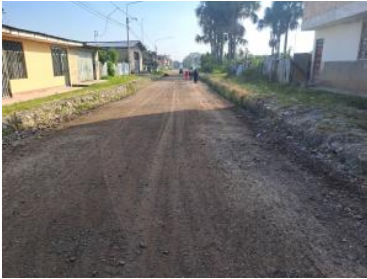
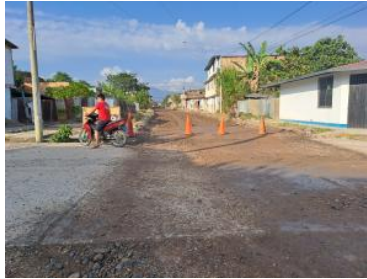
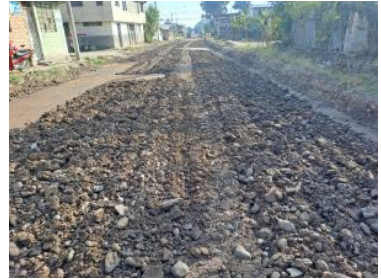
1

Mejoramiento de Sub rasante

12+120 a 11+920 regado de superficie  
12+130 a 12+230 lastrado y compactación; retiro de piedras mayores a 2"

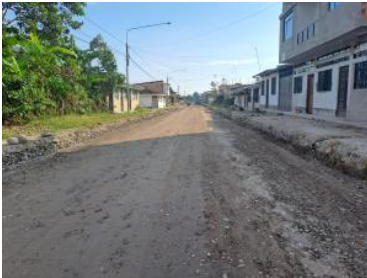
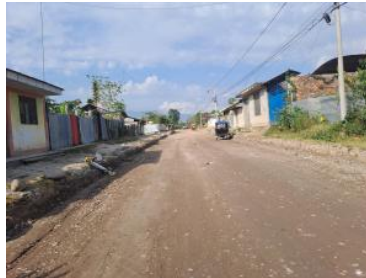
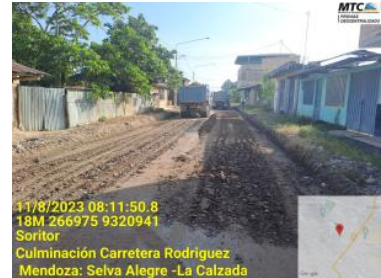
2

Mejoramiento de sub rasante: refine de sub rasante

progresiva 12+600 control topográfico, lastrado de superficie y compactación de plataforma

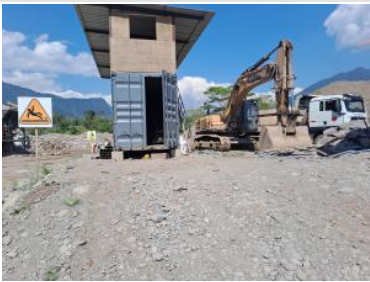
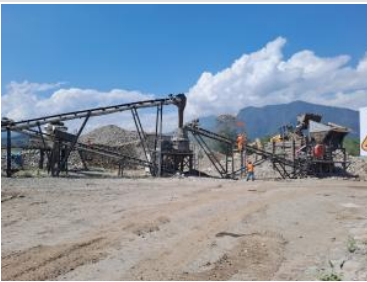
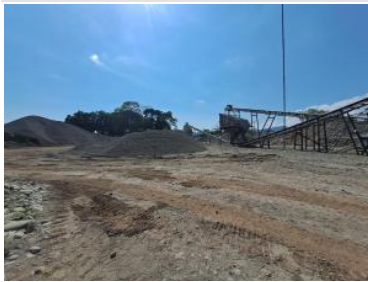
3

visita a chancadora  
control de polucion, agua de canal

equipos: 02 excavadoras, 01 cargador,

se recomienda realizar el control de calidad del material producido en la chancadora, a la especialista de suelos de la residencia  
no se tiene un especialista en control de calidad en residencia  
se solicita a la entidad gestión para intervenir la progresiva 0+00 que la residencia solicita como entrega de terreno.

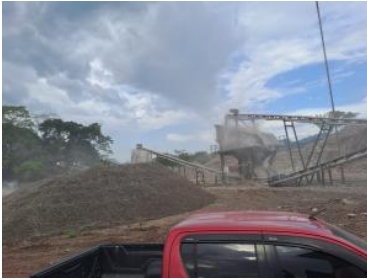
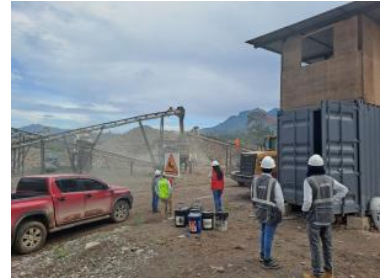
4

visita de oci, equipo de Supervisión, equipo de Residencia y monitor a chancadora en su etapa de producción

visita de revisión de operatividad de planta chancadora, en esta se aprecia el riego de agua por un personal de esta manera atenuando la producción de polvo, quedando la producción de ruido en tarea de disminución.

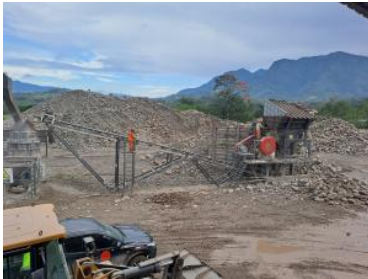
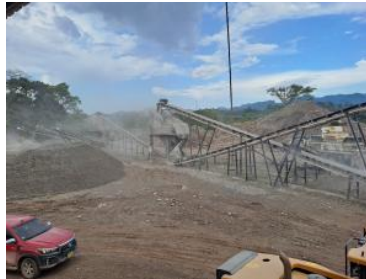
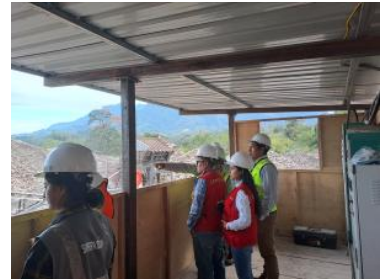
5

visita a oficina de control de chancadora

El departamento de ingeniería de la contratista el equipo de la supervisión , el OCI y el monitor revisan la operatividad de la planta chancadora el cual se observa el ruido que emite así como el polvillo que se esparce a sembríos vecinos

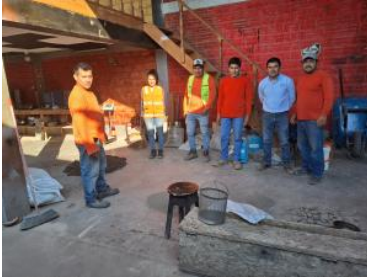
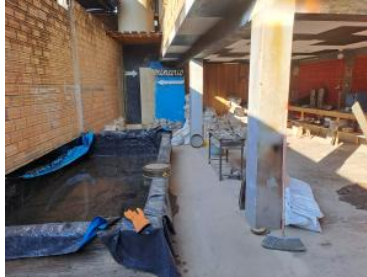
6

visita al laboratorio de suelos de Residencia

el labor de ensayo de densidad proctor y cbr: se ha verificado la asistencia de los técnicos y las labores de control a su cargo  
el ingeniero Roberto se encuentra de bajada

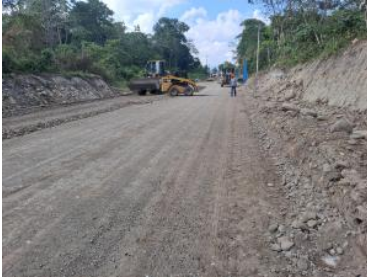
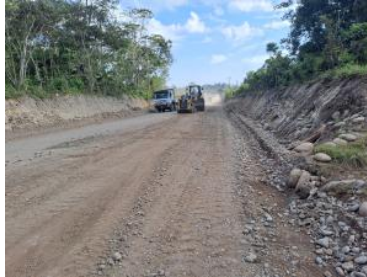
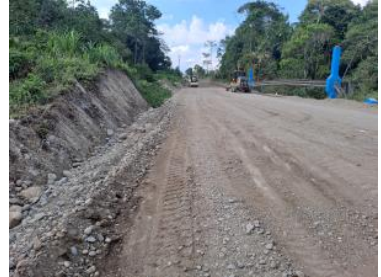
7

Mejoramiento de sub rasante

Progresiva 18+560 refine de sub rasante: maquinarias encontradas; 01 motoniveladora, 01 rodillo liso, 01 minicargador el equipo de topografía de la residencia y la supervisión ha realizado tareas conjuntas.
