BITACORA ELECTRÓNICA DE OBRA

REGISTRO DE LA BITACORA Y FOTO DEL CUADERNO DE OBRA

Confirma Bitacora: Si	Nro Informe: 041 CON T68- 2023	Fecha Informe: 14 - 08 - 2023	Nombre De La Obra: Mejoramiento de la Carretera Santa María- Santa Teresa - Puente Hidroeléctrica Machu Picchu Carretera	Personal Encargado: NATALY SUSI CABALLON PAUCAR		
Foto Bitacora:	Foto Bitacora 2:	Foto Bitacora 3:	Foto Bitacora 4:	Foto Bitacora 5:	Foto Bitacora 6:

INFORME Y/O REPORTE N°041_CONTRATO N°68-2023-MNT. TÚNEL MACHUPICCHU/NSCP.2023.
 CONTRATO DE OBRA: N° 057-2021-MTC/ 20, del 07.06.2021
 EMPRESA CONTRATISTA: CONSORCIO CARRETERA CUSCO
 Obra: "MEJORAMIENTO DE LA CARRETERA SANTA MARÍA - SANTA TERESA - PUENTE HIDROELÉCTRICA MACHUPICCHU, ITEM B.- CONSTRUCCIÓN DE TÚNEL Y ACCESOS".
 Monto Del Contrato: S/ 166,167,111.89 INCLUYE IGV
 Nuevo Monto Contractual: S/ 169,403,678.35 INCLUYE IGV: este monto es incluido y deducido por los Adicionales y deductivos vinculantes aprobados según RD.
 Plazo de Ejecución Contractual: 900 dc
 Inicio del Plazo Contractual: 23 de junio del 2021
 Término del Plazo Contractual: 9 de diciembre del 2023
 Suspensión de Plazo: 123 dc
 Nuevo Termino del Plazo: 31 de mayo del 2024
 SUPER

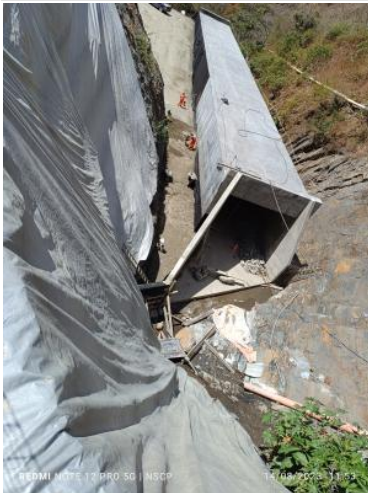
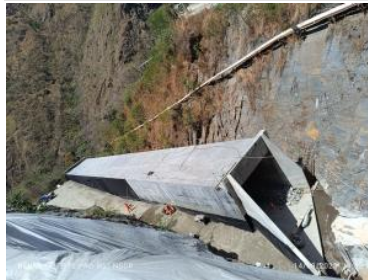
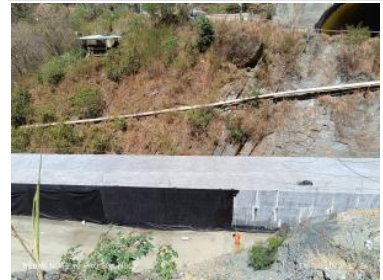
1

PROGRESIVA: KM6+200.

RELLENO Y COMPACTADO DEL LADO LATERAL IZQUIERDO DE ALCANTARILLA MCA 5x5M.

TRANSPORTE DE MATERIAL DE RELLENO DESDE EL ÁREA DE ACOPIO UBICADA KM4+980.

SELLADO DE FISURAS, IMPERMEABILIZACIÓN DEL LADO LATERAL SUPERIOR IZQUIERDO DE LA ALCANTARILLA.

DISPOSICIÓN DE ACERO, ENCOFRADO DE ALERO LATERAL IZQUIERDO DE EMBOQUILLADO DE ENTRADA.

SE APRECIA EL RELLENO Y COMPACTADO CON MATERIAL ZARANDEADO EN EL LADO LATERAL IZQUIERDO DE LA ALCANTARILLA MCA DE 5x5M.

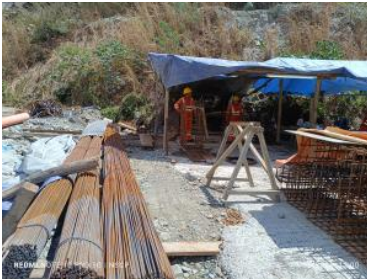
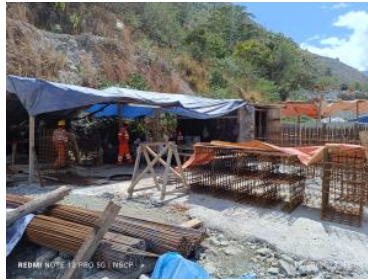
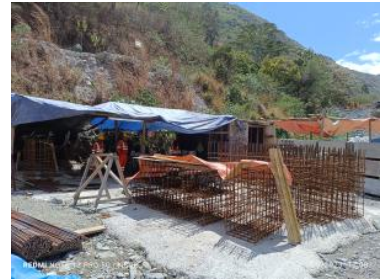
PROGRESIVA KM4+980
TALLER DE CARPINTERÍA METÁLICA
DISPOSICIÓN DE ACERO, ENCOFRADO MÓDULOS CAJAS CAZ PREFABRICADOS.
DISPOSICIÓN DE ACERO DE CAJAS DE ARQUETAS DE REGISTRO DE AGUAS DE FILTRACIÓN Y DE ARQUETAS SIFÓNICAS.

DISPOSICIÓN DE ACERO, ENCOFRADO PARA CAJAS CAZ PREFABRICADOS.
DISPOSICIÓN DE ACERO (EN EL KM4+980), ENCOFRADO Y VACIADO (ISITU) DE CAJAS DE ARQUETAS DE REGISTRO DE AGUAS DE FILTRACIÓN Y CAJAS DE ARQUETAS SIFÓNICAS.
MO: 1 PREVENCIONISTA, 1 CAPATAZ, 2 OFICIALES EN CARPINTERÍA METÁLICA, 2 OPERARIOS EN CARPINTERÍA METÁLICA.
EM: 4 AMOLADORAS, HERRAMIENTAS MANUALES.

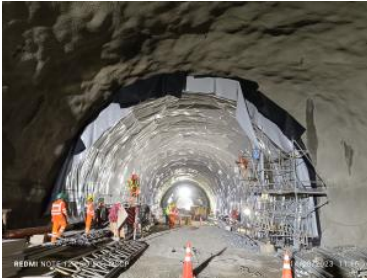
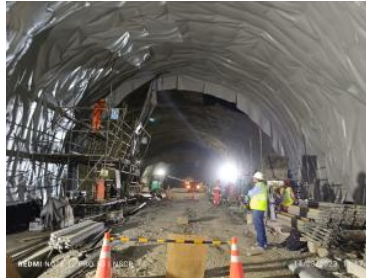
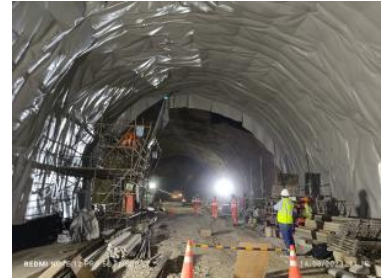
5

IPROGRESIVA: KM7+065.
INSTALACIÓN GEOTEXTIL, LAMINA DE IMPERMEABILIZACIÓN DE 2MM, TUBERÍA DE \varnothing 110MM.
DESENCOFRADO DE ANDAMIO.

SE APRECIA TENDIDO DEL GEOTEXTIL, RECUBIERTA POR LA LAMINA IMPERMEABILIZANTE DE 2MM Y LA INSTALACIÓN DE TUBERÍA DE \varnothing 110MM; PARA LA EJECUCIÓN DE ESTAS ACTIVIDADES SE CUENTA CON LOS EQUIPOS Y MAQUINARIAS NECESARIAS Y UN ANDAMIO DESLIZANTE DE 5M. EL ANDAMIO SE ENCUENTRA UBICADO EN EL KM7+065. SE PROCEDE DESENCOFRADO DE ANDAMIO.

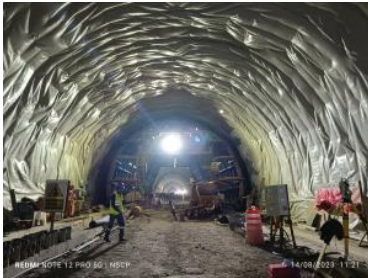
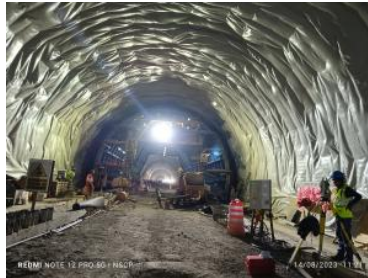
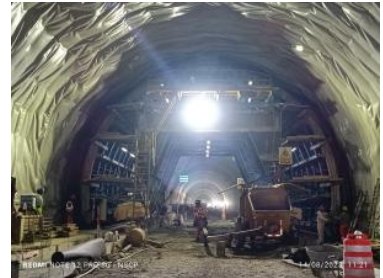
6

PROGRESIVA: KM6+994.59-KM7+006.501
ENCOFRADO, VACIADO DE CONCRETO F'C=300KG/CM PARA REVESTIMIENTO DEL TÚNEL.

ENCOFRADO, VACIADO DE CONCRETO REVESTIMIENTO F'C=300KG/CM3 DEL TÚNEL DEL KM6+994.59-KM7+006.501 (SECCIÓN DEL ENCOFRADO DEL ANDAMIO DESLIZANTE DE 12M PAVIMENTADORA DECONCRETO), PREVIA AUTORIZACIÓN RESPECTIVA DE LA SUPERVISIÓN SE PROCEDERÁ A VACIAR EL CONCRETO. EL VACIADO INICIO A LAS 3PM.

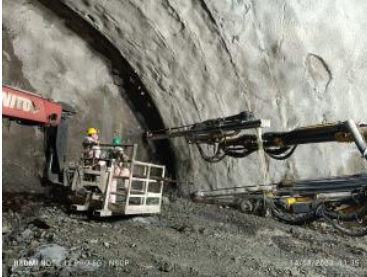
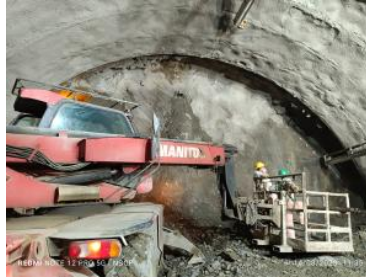
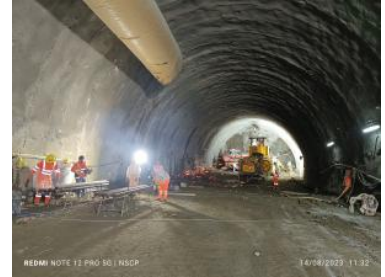
7

PROGRESIVA: KM7+909.70
INSTALACIÓN DE MICROPILOTES EN BÓVEDA DEL TÚNEL.

SE APRECIA LA INSTALACIÓN DE MICROPILOTES EN BÓVEDA DEL PORTAL DE SALIDA HACIA LA BAHÍA, DE LONGITUD DE 12M, DISTANTES TRANSVERSALMENTE A CADA 30CM DESDE SU EJE. LUEGO DE INSTALAR SE PROCEDE A REALIZAR LA INYECCIÓN DE LECHADA DE CEMENTO EN LOS MICROPILOTES.

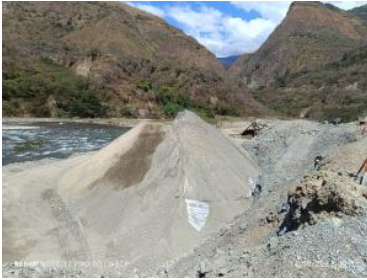
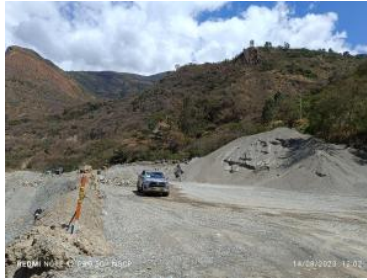
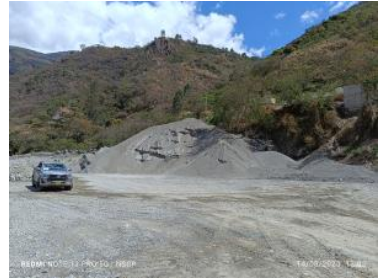
8

PROGRESIVA: KM4+980.

ZARANDEO DE MATERIAL EXCAVADO PARA RELLENO.

ELIMINACIÓN DE MATERIAL RESIDUAL DEL ZARANDEO.

TRANSPORTE DE MATERIAL PARA RELLENO DE ALCANTARILLA.

RIEGO DE LOS ACCESOS PARA MINIMIZAR LA POLUCIÓN Y HUMEDECER AL MATERIAL DE RELLENO ACOPIADO.

TRANSPORTE DE AGREGADO HACIA LA PLANTA DE CONCRETO.

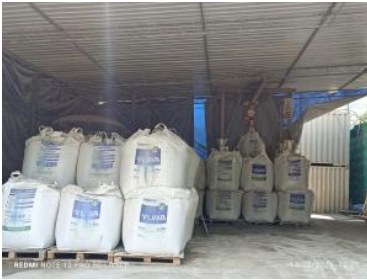
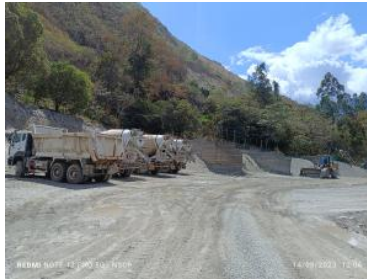
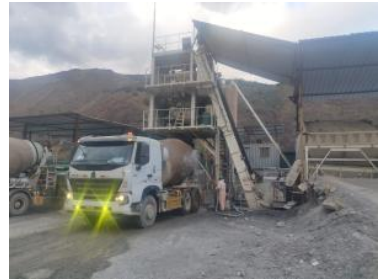
9

PROGRESIVA: KM4+980
PLANTA DE CONCRETO
PREPARACIÓN DE CONCRETO F'C=300KG/CM3 PARA EL REVESTIMIENTO DEL TÚNEL.
PREPARACIÓN DE SHOTCRETE PARA EL TÚNEL.

PRODUCCIÓN DE CONCRETO F'C=300KG/CM3 PARA EL REVESTIMIENTO DEL TÚNEL Y PRODUCCIÓN DE SHOTCRETE CON SU RESPECTIVO CONTROL DE CALIDAD.
MO: 1 INGENIERO ESPECIALISTA DE INSTALACIONES TÚNEL, 1 INGENIERO ASISTENTE DEL ESPECIALISTA DE INSTALACIONES TÚNEL, 1 TÉCNICO DE CONTROL DE CALIDAD, 1 LABORATORISTA, 2 AUXILIARES DE CONTROL DE CALIDAD, 4 OPERADORES.
EM: 1 CARGADOR FRONTAL, 3 MIXER, PLANTA DE CONCRETO, 1 EQUIPO COMPLETO DE CONO DE ABRAMS PARA MEDIR EL SLUMP, HERRAMIENTAS MANUALES.
