BITACORA ELECTRÓNICA DE OBRA

Confirma Bitacora:	Nro Informe:	Fecha Informe:	Nombre De La Obra:	Personal Encargado:
Si	Nº 153-2023-MTC/20.9/MJQY	17-08-2023	Corredor Vial: Huánuco - La Unión-Huallanca, Dv. Antamina/Emp. PE-3N (Tingo Chico) - Nuevas Flores - Llata - Antamina, Tramo II	MICHAEL JESUS QUISPE YAURI.

OBRA: MEJORAMIENTO, CONSERVACIÓN POR NIVELES DE SERVICIO Y OPERACIÓN DEL CORREDOR VIAL: HUANUCO – LA UNIÓN – HUALLANCA – DV. ANTAMINA/ EMP. PE-3N (TINGO CHICO) – NUEVAS FLORES – LLATA – ANTAMINA, TRAMO II.

Panel Fotográfico de la Bitacora de Obras

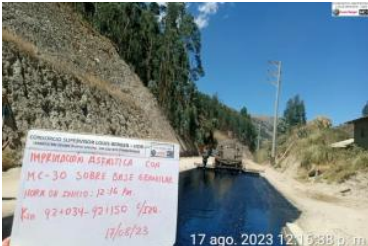
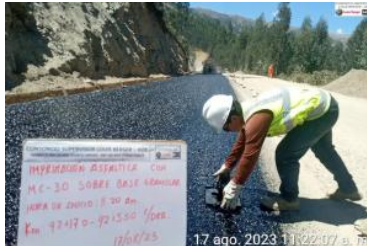
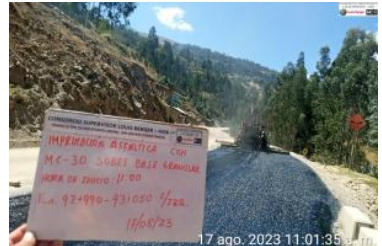
PROGRESIVA: KM 92+034, KM 92+150, KM 92+170, KM 92+550

IMPRIMACIÓN ASFALTICO

LIMPIEZA DE PLATAFORMA DE BASE GRANULAR RECONFORMADA PARA IMPRIMACIÓN ASFÁLTICA CON MC-30

IMPRIMACIÓN ASFÁLTICA. CONSISTE EN LA APLICACIÓN DE UN LIGANTE, COMPUESTO POR MC-30, SOBRE LA BASE GRANULAR PREVIAMENTE TRATADA MEDIANTE LA NIVELACIÓN, COMPACTACIÓN, SECADO Y AUSENCIA DE PARTÍCULAS SOBRE LA SUPERFICIE.

CONTROL DE LAS UNIFORMIDAD DE LA SUPERFICIE EN EL TRAMO LIBERADO

COLICACIÓN DEL ASFALTO LIQUIDO MC-30 SOBRE LA BASE GRANULAR (IMPRIMACIÓN)

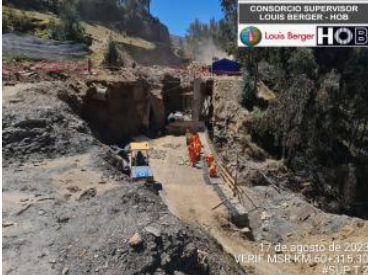
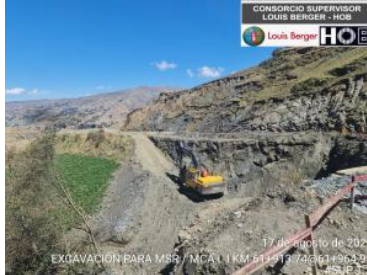
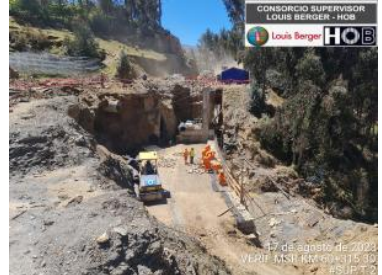
PROGRESIVA: KM 60+315, KM 61+913, KM 61+964

CONSTRUCCIÓN MURO MIXTO MSR/MCA

TRABAJOS DE ENCOFRADO EN ZAPATAS DEL MSR/MCA

TRABAJOS DE ARMADO Y RELLENO GAVIONES EN MSR/MCA

COLOCACIÓN DE CONCRETO FC 100 KG/CM2 EN ZAPATAS DEL MCA/MSR

COLOCACIÓN DE VACIADO DE CONCRETO F'C 100 KG/CM2 EN SOLADOS DEL MSR/MCA

COLOCACIÓN DE CONCRETO FC 210 KG/CM2 EN ZAPATAS DEL MCA/MSR

CONSTRUCCIÓN DEL MURO SUELO REFORZADO/MURO DE CONCRETO ARMADO

RELLENO Y COMPACTADO POR CAPAS MURO SUELO REFORZADO/MURO DE CONCRETO ARMADO

TRABAJOS DE DISTRIBUCIÓN Y ARMADO DEL ACERO DE REFUERZO FY 4200 KG/CM2 EN ZAPATAS DEL MURO SUELO REFORZADO Y MURO DE CONCRETO ARMADO (MSR/MCA)

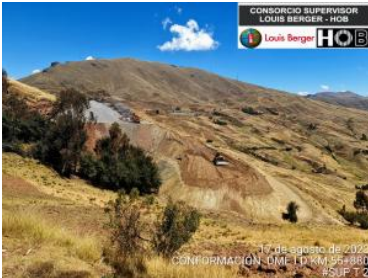
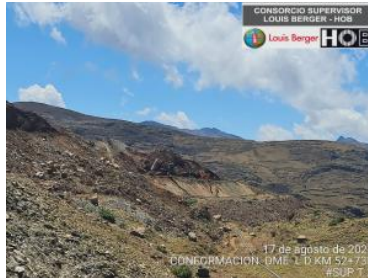
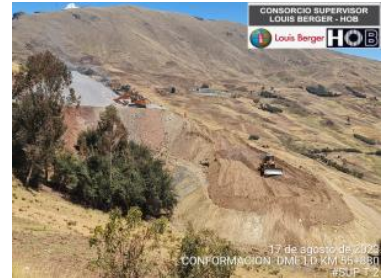
PROGRESIVA: KM 55+880, KM 52+730, KM 55+870

DEPOSITO DE MATERIAL EXCEDENTE (DME):

COLOCACION DE MATERIAL EXCEDENTE (DME)

901.A DISPOSICIÓN Y CONFORMACIÓN DE DEPÓSITOS DE MATERIAL EXCEDENTE

901.B1 RETIRO Y ALMACENAMIENTO DE TOP SOIL DE DME COLOCACIÓN, DEPOSITO Y CONFORMACIÓN DEL MATERIAL EXCEDENTE DE LOS CORTES DE TALUD EN EL DME

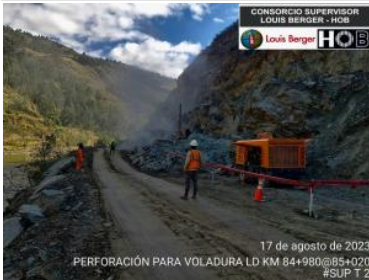
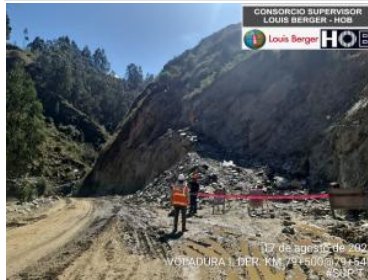
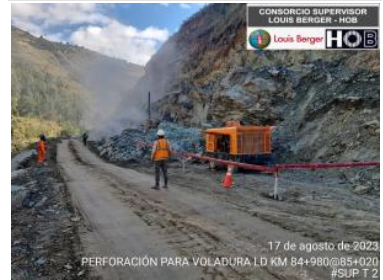
PROGRESIVA: KM 84+980, KM 79+500, KM 85+020

PERFORACIÓN

PERFORACIÓN DE ROCAS CON MAQUINARIAS

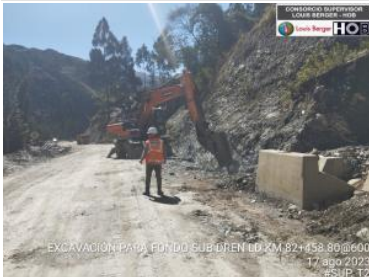
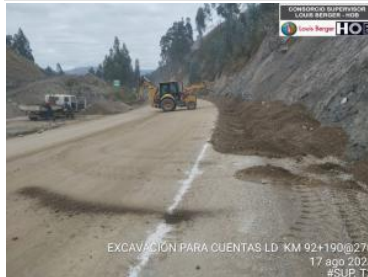
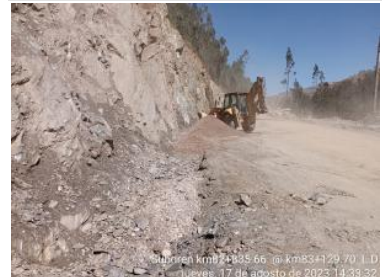
PROGRESIVA: KM 82+458, KM 80+600, KM 92+190, KM 92+270, KM 83+129

MEJORAMIENTO DE SUELOS

CONSTRUCCIÓN DE SUB DREN

TRABAJOS DE EXCAVACIÓN DEL SUB-DREN

TRABAJOS DE COLOCACIÓN DE GEOTEXTIL PARA SISTEMA DE SUBDRENAJE

VACIADO DE COLOCACIÓN DE CAMA DE ARENA, TUBERÍA HDPE, GEOTEXTIL NO TEJIDO CLASE 2 Y MATERIAL DE FILTRO EL SUB DREN

LOS SUBDRENES CONSISTEN EN UNA RED COLECTORA DE TUBERÍAS PERFORADAS O RANURADAS, ALOJADAS EN ZANJAS PARA PERMITIR RECOLECTAR EL AGUA SUBTERRÁNEA, CON OBJETO DE CONTROLARLA Y RETIRARLA, MINIMIZANDO SU EFECTO NEGATIVO EN LAS CAPAS ESTRUCTURALES DEL PAVIMENTO

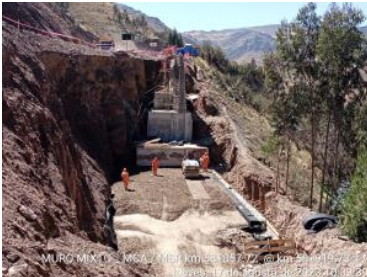
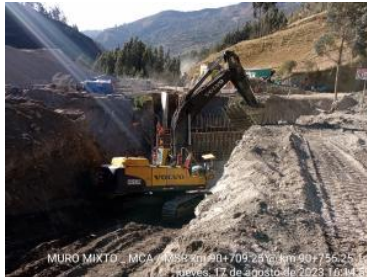
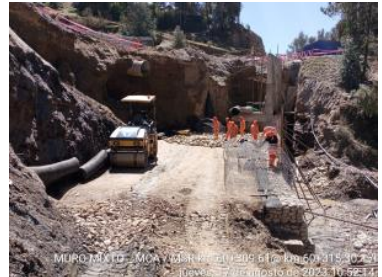
PROGRESIVA: KM 58+857, KM 90+709, KM 60+315

CONSTRUCCIÓN MURO MIXTO MSR/MCA

TRABAJOS DE ENCOFRADO EN ZAPATAS DEL MSR/MCA

TRABAJOS DE ARMADO Y RELLENO GAVIONES EN MSR/MCA

COLOCACIÓN DE CONCRETO FC 100 KG/CM2 EN ZAPATAS DEL MCA/MSR

COLOCACIÓN DE VACIADO DE CONCRETO F'C 100 KG/CM2 EN SOLADOS DEL MSR/MCA

COLOCACIÓN DE CONCRETO FC 210 KG/CM2 EN ZAPATAS DEL MCA/MSR

CONSTRUCCIÓN DEL MURO SUELO REFORZADO/MURO DE CONCRETO ARMADO

RELLENO Y COMPACTADO POR CAPAS MURO SUELO REFORZADO/MURO DE CONCRETO ARMADO

TRABAJOS DE DISTRIBUCIÓN Y ARMADO DEL ACERO DE REFUERZO FY 4200 KG/CM2 EN ZAPATAS DEL MURO SUELO REFORZADO Y MURO DE CONCRETO ARMADO (MSR/MCA)

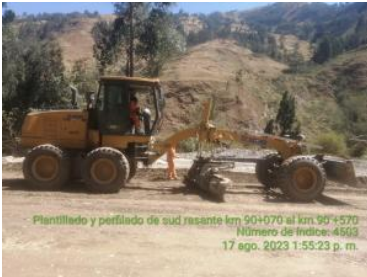
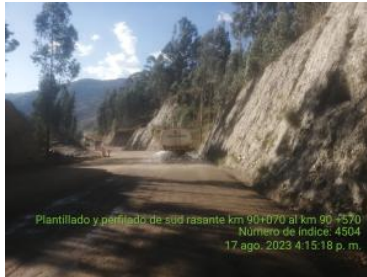
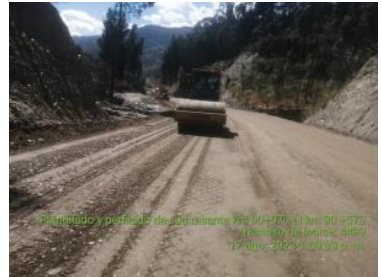
PROGRESIVA: KM 90+070, KM 90+570, KM 90+500

CONSTRUCCIÓN SUB RASANTE

MEJORAMIENTO DEL SUELO A NIVEL DE SUB RASANTE

LA SUBRASANTE ES LA SUPERFICIE TERMINADA DE LA CARRETERA A NIVEL DE MOVIMIENTO DE TIERRAS (CORTE Y RELLENO), SOBRE LA CUAL SE COLOCA LA ESTRUCTURA DEL PAVIMENTO O AFIRMADO

COLOCACIÓN DE MATERIAL GRANULAR OVER EN ZONA DE MEJORAMIENTO DEL SUELO

CORTE Y EXCAVACIÓN PARA MEJORAMIENTO DE LA SUB RASANTE

SE VERIFICA LOS TRABAJOS DE CONFORMACIÓN EN LA SUBRASANTE

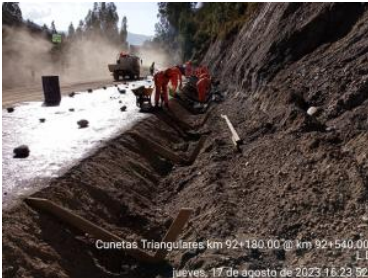
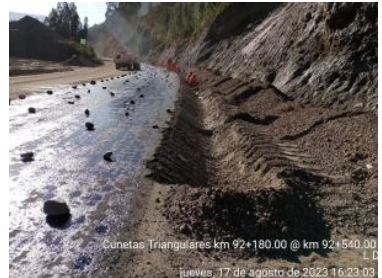
PROGRESIVA: KM 92+180, KM 92+500, KM 92+540

CUNETAS TRIANGULARES

CONSTRUCCIÓN DE CUNETAS

VACIADO DE CONCRETO FC 175 KG/CM2 EN PAÑOS INTERMEDIOS DE CUNETA TRIANGULAR

EXCAVACIÓN DE ZANJA DEL TERRENO NATURAL CON MAQUINARIA RETROEXCAVADORA

LAS CUNETAS SON ZANJAS LONGITUDINALES UBICADA A UN LADO DE LA CARRETERA O, EN SU DEFECTO, A UN SOLO LADO, REVESTIDAS, CON EL OBJETO DE CAPTAR, CONDUCIR, Y EVACUAR EN FORMÁ ADECUADA LOS FLUJOS DE AGUA SUPERFICIAL
